SISÄILMA- JA KOSTEUSTEKNINEN TUTKIMUS

Hangon kaupunki, Hagapuiston koulu

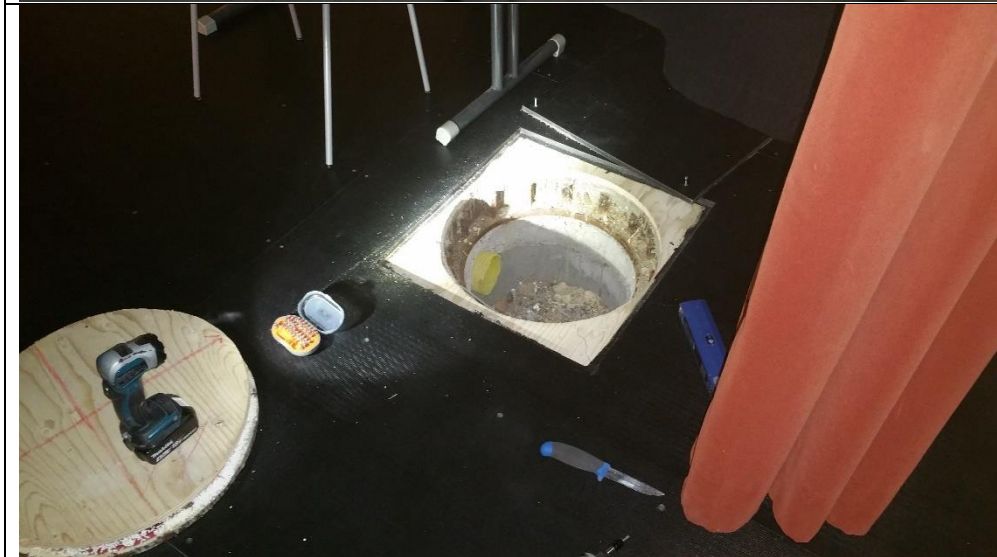
Alakerran lattioissa todettiin paikoin kohonneutta kosteutta. Kuva ruokalan lattiasta.

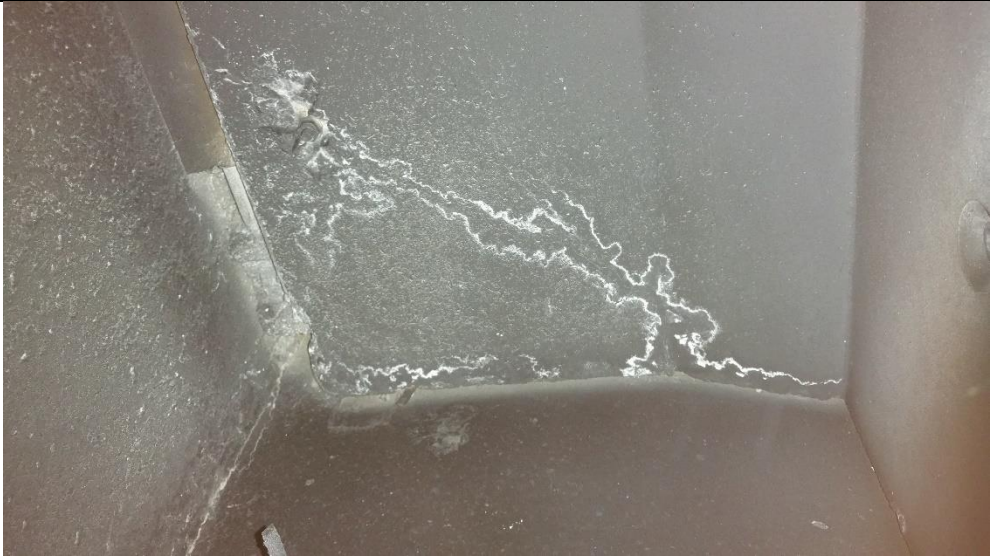
<p>Auditorion yläpohja, vanhoja kosteusjälkiä. Villassa seinän ja laatan välissä on heikko viite kosteus- ja mikrobivauriosta. Rakenteesta on selvää ilmavuotoa sisäilmaan. Ilmavuodot todettiin merkkisavun avulla.</p>

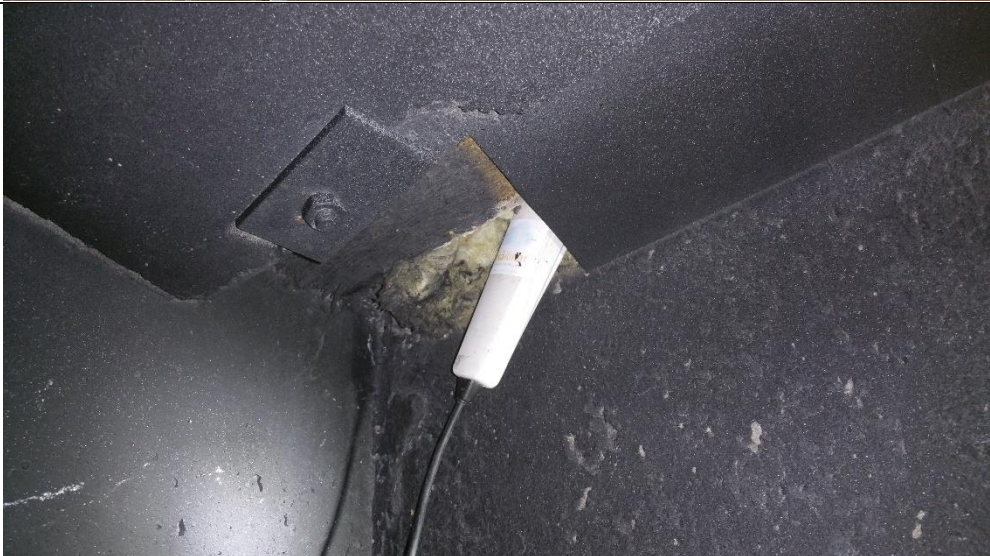
<p>Auditorion yläpohjasta seinän ja laatan välistä ei todettu tutkimushetkellä kosteuspoikkeamia.</p>

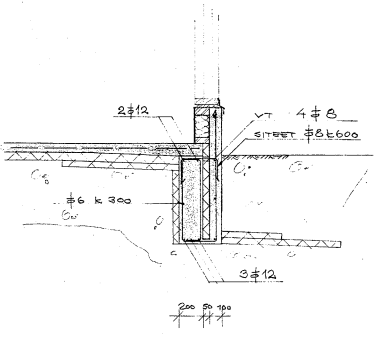
</div> </div>	<p>Ulkoseinät on pääosin korjattu aiemmin julkisivukorjausten yhteydessä. Nyt tutkitut rakenteet ovat alkuperäisiä.</p> <p>Kohteessa esiintyvä aiemmin korjaamaton sokkelirakenne ei ole kosteusfysikaalisesti toimiva.</p>
<div style="text-align: center;"> <p>A — A</p>

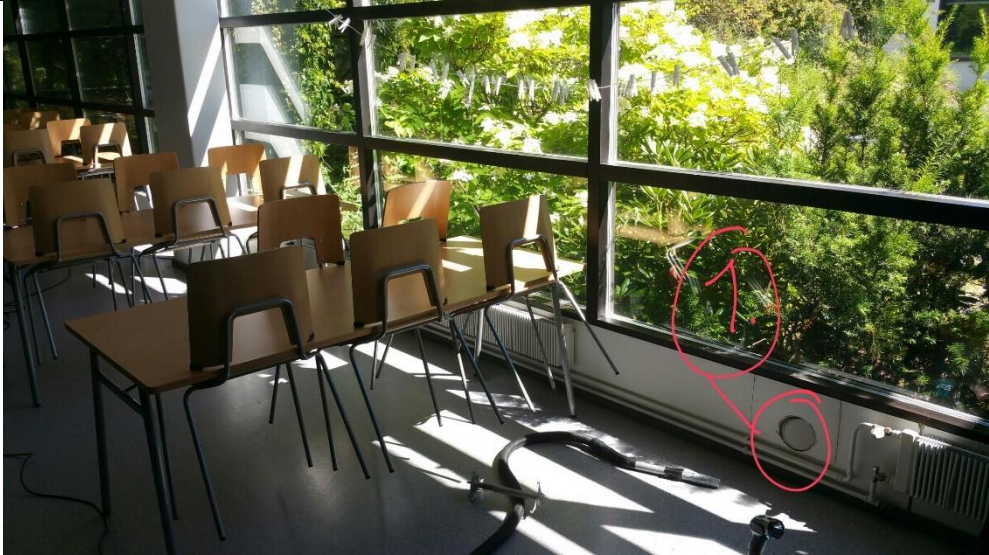
<p>Materiaalinäyte 1 otettiin ruokalan ulkoseinän villaeristeestä. Näytteessä on vahva viite kosteus- ja homevauriosta.</p>

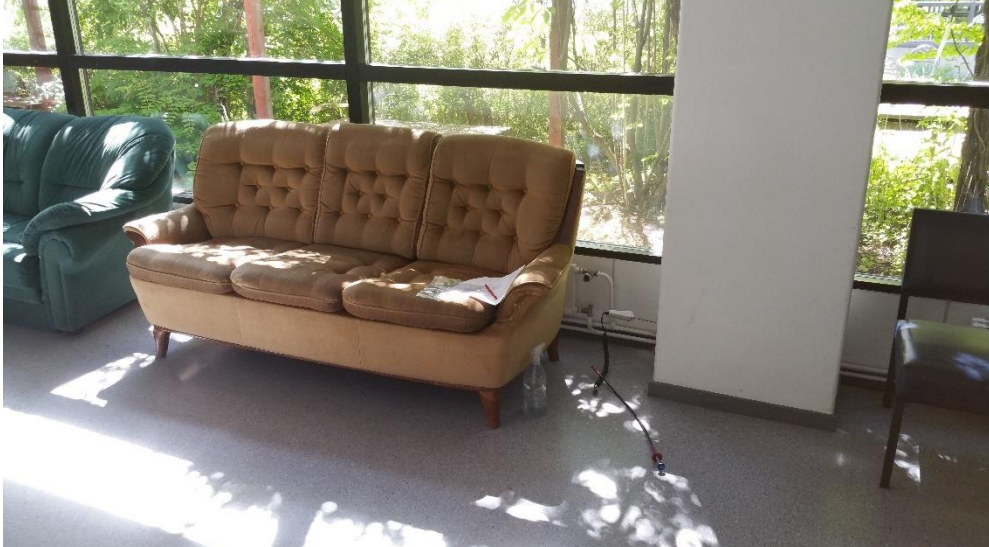
<p>Näyte 2 otettiin käytävän kohdalta ulkoseinästä. Näytteessä on viite kosteus- ja homevauriosta. Eristetilassa kosteus on koholla. Betonisokkeli siirtää maakestutusta eristeisiin.</p> <p>Kosteusmittaus eristeestä; 20,3 °C / 70 %RH / 12,3 g/m<sup>3</sup></p>

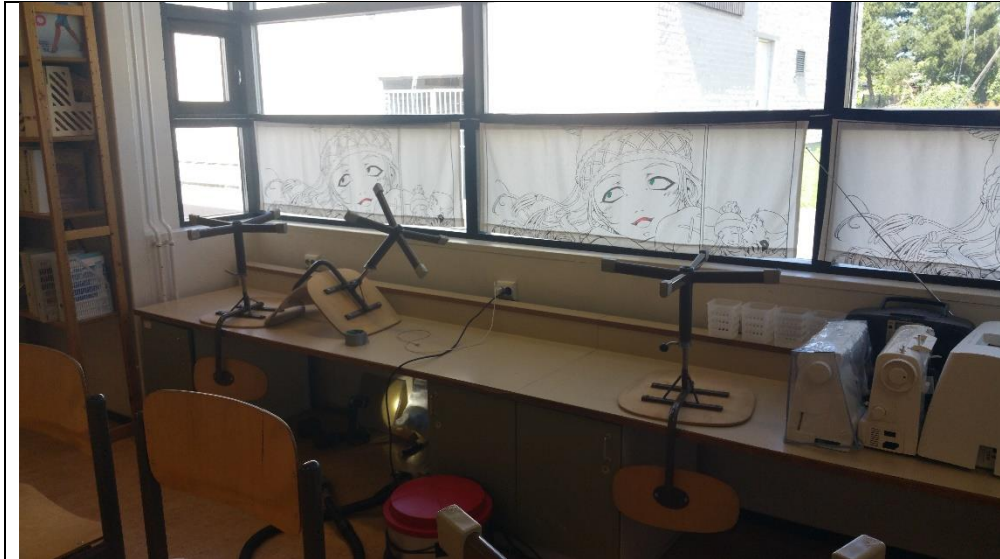
Tekstiililuokan erkkeriin tehtiin rakenneavaus ulkoseinän alaosaan.

Erkkerin kohdalla ulkoseinän alaosan eristetila on märkä. Eristetilan kosteus 18,9 °C / 86 %RH / 14,0 g/ m<sup>3</sup> Luokkatila on ulkoilmaan nähden n 4...5 Pa alipaineinen. Seinärakenteesta on ilmavuotoja sisäilmaan.

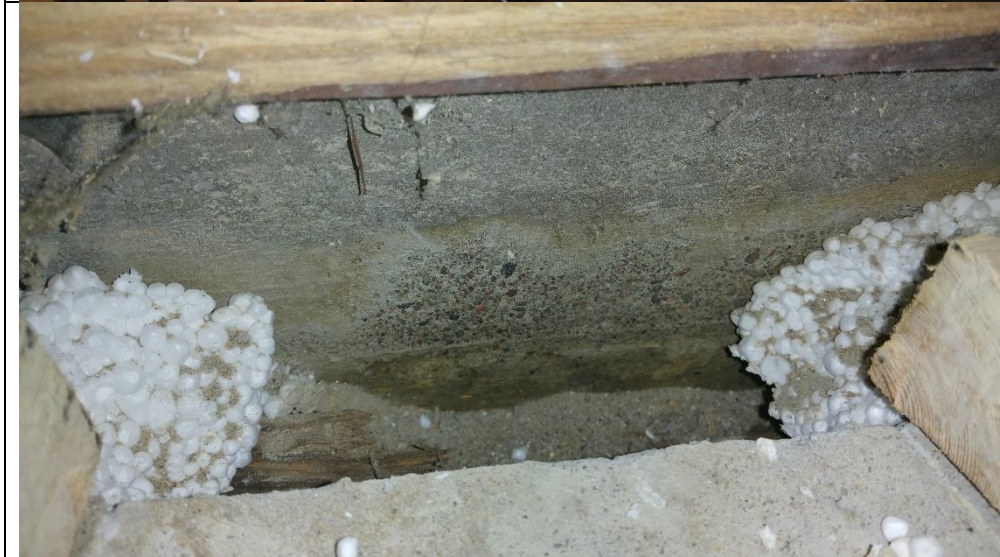
Tekstiililuokka; seinän kohdalla on alajuoksu on lahonnut ja märkä. Styroxista otettiin näyte 3. Seinän villaeristeestä ylemmää (n. 40 cm lattiasta) otettiin näyte 4. Laatan alta valupaperista otettiin näyte 5.

Näytteissä 3-5 on kaikissa vahva viite kosteus- ja homevauriosta.

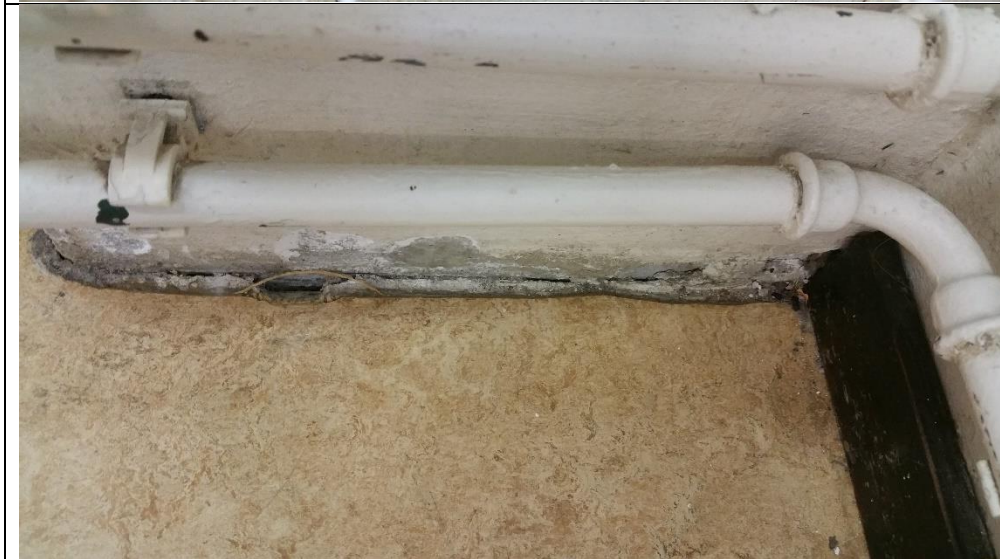
Alakerran luokissa (tekstiililuokka, musiikkiluokka, kotitalousluokat) todettiin alapohjasta olevan ilmavuotoja sisäilmaan lähinnä pilareiden kohdalla. Ilmavuotojen kautta pääsee epäpuhtauksia sisäilmaan.

<p>Kotitalousluokasta otettiin läheltä porraskäytävän seinää lattian linoleum-päällysteestä materiaalinäyte 7. Näytteessä on vahva viite kosteus- ja mikrobivauriosta. Lattian kosteus on koholla linoleumin alla viiltomittauksessa; 20,5 °C / 85 %RH / 15,1 g/ m<sup>3</sup></p>
 	<p>Kotitalousluokan lattiapäällysteestä otettiin käsienspesualtaan kohdalta näyte 10. Näytteessä on vahva viite kosteus- ja mikrobivauriosta.</p> <p>Tekstiililuokan lattiapäällysteestä otettiin myös materiaalinäyte, näyte 6. Näytteessä on vahva viite kosteus- ja mikrobivauriosta.</p>
 	<p>Auditorion etuosan yläpohjasta otettiin villasta näytteet 8 ja 9. Näyte 8 otettiin vasemmalta ylhäältä, näyte 9 oikealta ylhäältä. Molemmissa näytteissä on heikko viite vauriosta.</p>

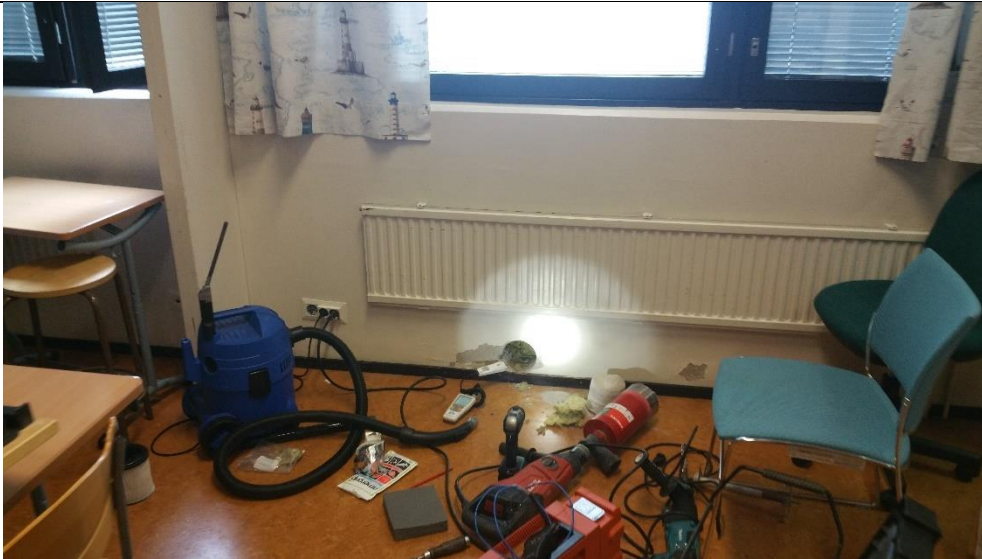
Luokasta 215 otettiin näyte 11 ulkoseinän villaeristeestä. Näytteessä on vahva viite kosteus- ja mikrobivauriosta. Eristetilasta on ilmavuotoja sisäilmaan pilareiden ja ikkunoiden liittymien kohdalla. Kosteus eristetilassa 23,0 °C / 74 %RH / 15,3 g/ m<sup>3</sup>.

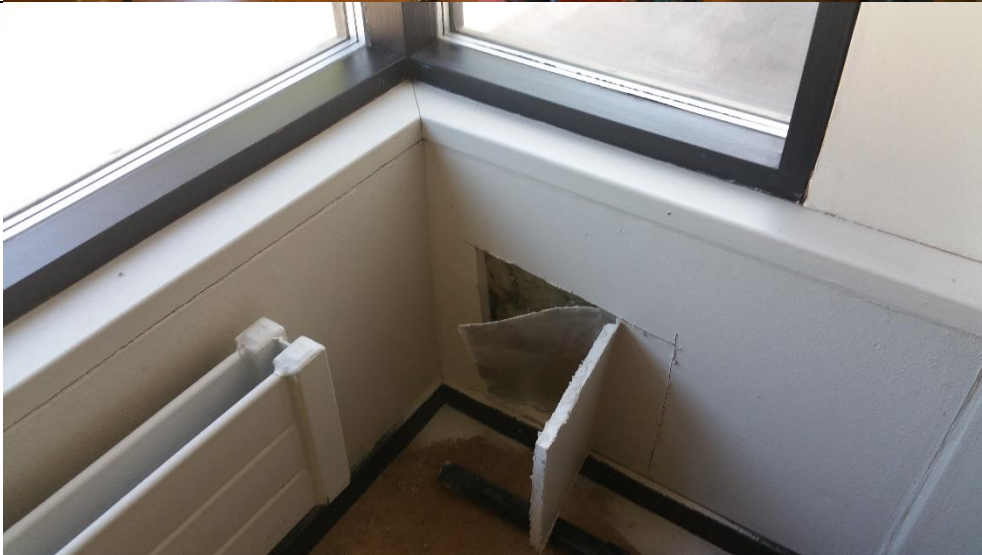
Opettajanhuoneen erkkeriin tehtiin rakenneavaus. Eristeestä otettiin näyte 12. Näytteessä ei ole viitettä vauriosta. Rakenteet olivat kuivat.

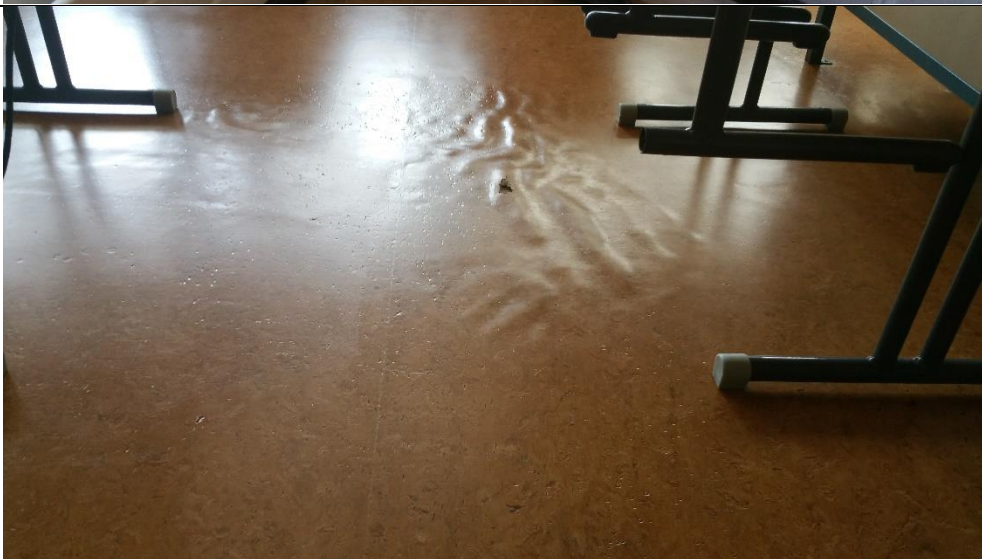
Luokista 217 ja 255B otettiin materiaalinäytteet ulkoseinän alaosasta samoin kuin luokasta 215. Näyte 13 otettiin luokasta 217. Näytteessä on vahva viite kosteus- ja mikrobivauriosta. Näyte 14 otettiin luokasta 255B, näytteessä on heikko viite vauriosta. Kuvassa näkyy vaurioitunut lattiapinnoite luokassa 255B.

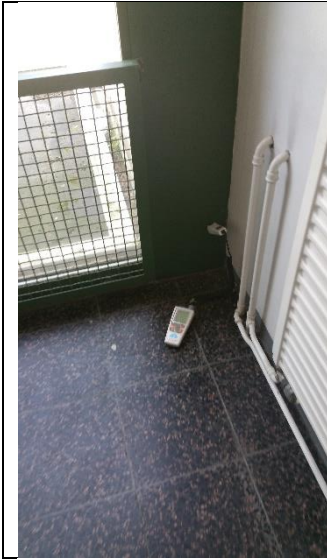
Porraskäytävästä otettiin näyte 15 ulkoseinästä ikkunan vierestä. Näytteessä on heikko viite vauriosta. Kosteus eristetilassa 21,1 °C / 81 %RH / 14,9 g/m<sup>3</sup>

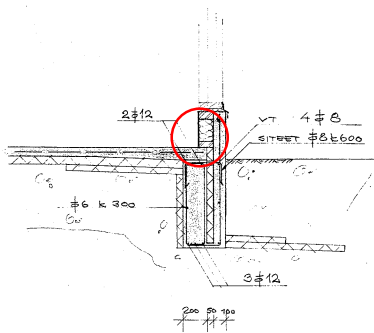
12 — 12

Leikkaus 12-12, ruokailutilan sisäpihan seinä. Eristeet ovat vaurioituneet, kosteus siirtyy sokkelin kautta eristeisiin. Leikkaus 13-13 on tekstiililuokan erkkeri, jossa eristeet ja puurakenteet ovat vaurioituneet.

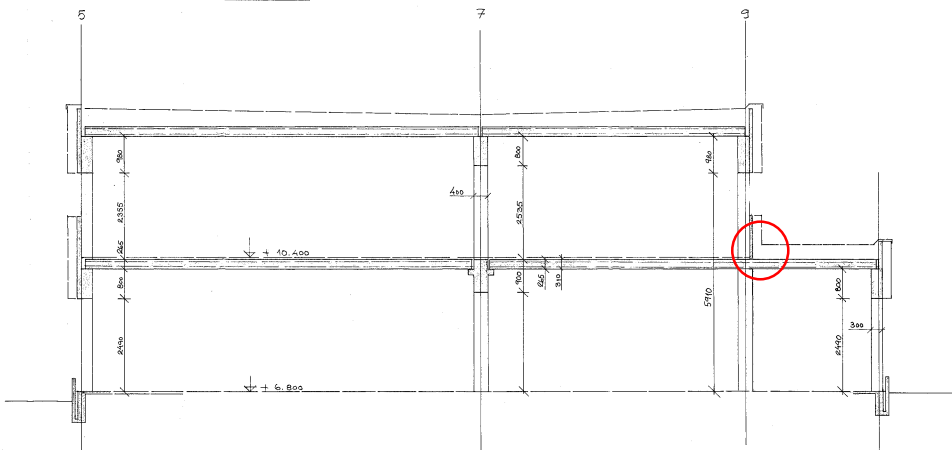
A — A

Yläkerran luokkien vaurioitunut seinärakenne. Ulkopuolinen kosteus pääsee rakenteeseen.

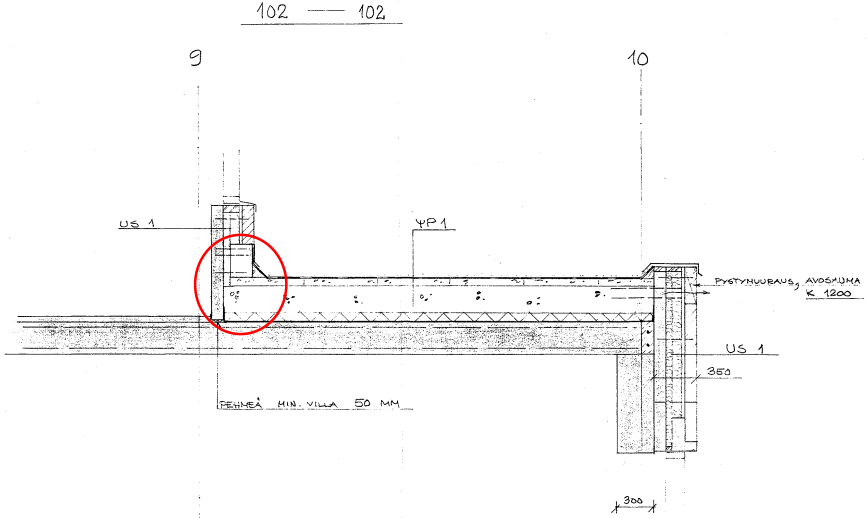
<p>Luokka 215 ja 217 seinän alaosan rakenne. Seinässä on betoniseinän takana villaeriste alas asti, sen takana lecasora. Seinässä kosteus on koholla. Seinärakenteesta on ilmavuotoja sisäilmaan. Villaeriste on mikrobivaurioitunut.</p>

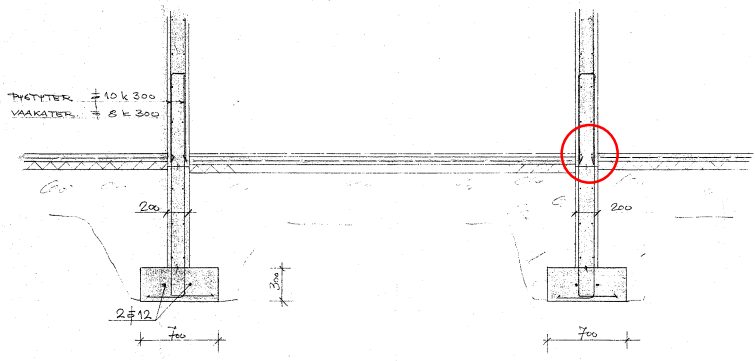
<p>Porraskäytävän ja kotitalousluokan välinen seinä. Seinän alaosassa kosteus on kohonnut. Seinien kohdalla on ilmavuotoja lattian alta alapohjasta.</p>

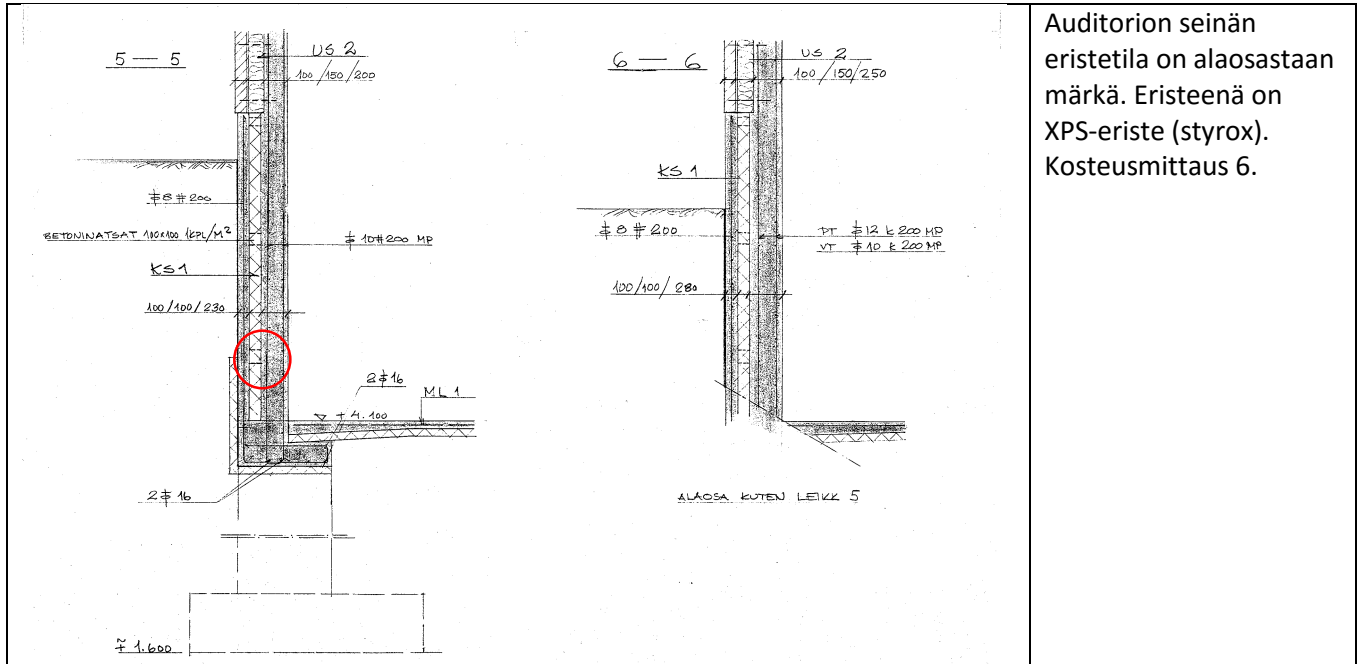
Auditorion seinän eristetila on alaosastaan märkä. Eristeenä on XPS-eriste (styrox).  
Kosteusmittaus 6.

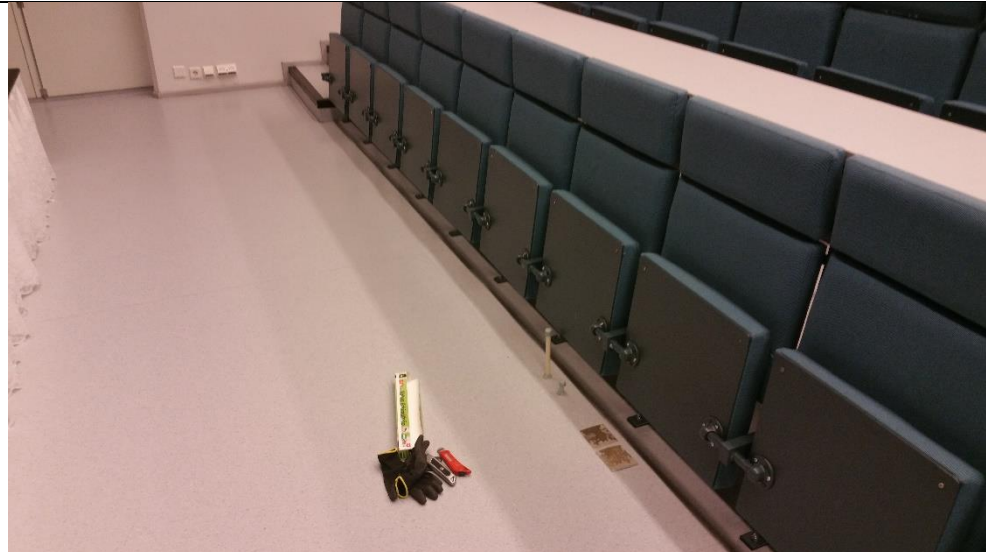
<p>Auditorion näytteenotto tehtiin penkkirivistön edestä. FLEC-näytteessä ei todettu poikkeamia, BULK-näytteessä ei todettu poikkeamia. Aistinvaraisesti matossa todettiin lievä haju. Muovimaton alla lattia on märkä, ks. kosteusmittaus 9.</p>

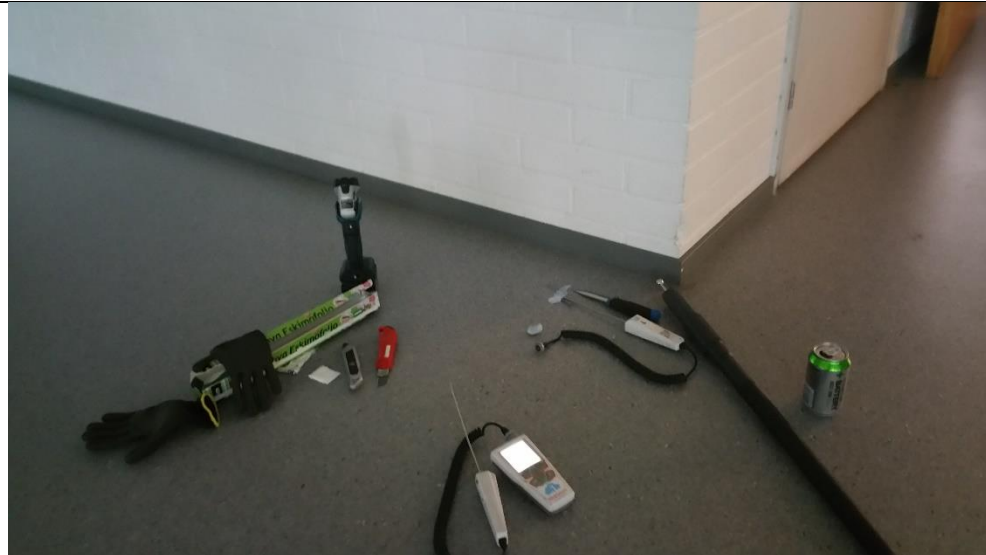
<p>Ruokalan muovimatossa todettiin FLEC- ja BULK analyyseissä poikkeamana 2-etyyli-1-heksanolipäästöjä, jotka viittaavat muovimaton vaurioitumiseen. Aistinvaraisesti todettiin matossa selvä haju. Lattiassa on kosteus koholla, ks. kosteusmittaukset 3 ja 4.</p>

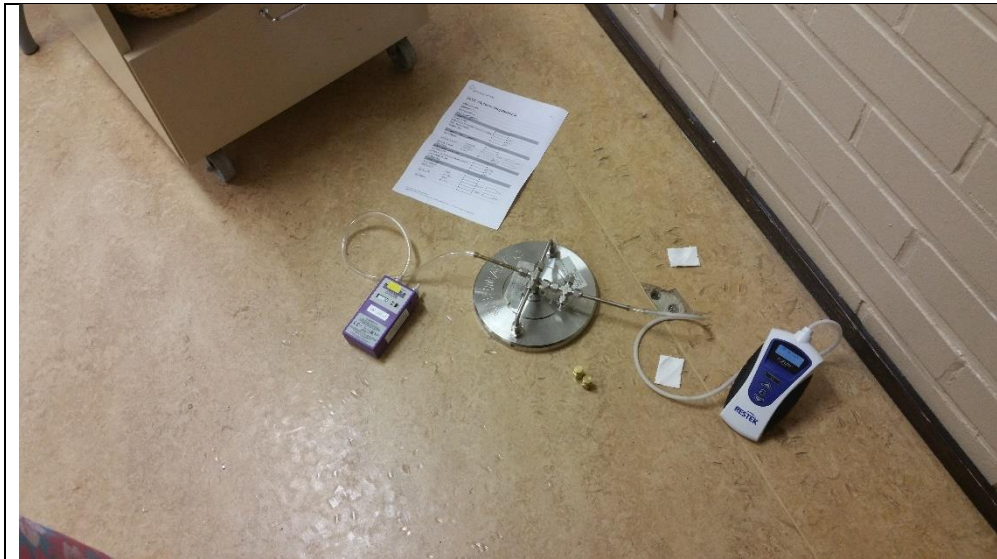
Musiikkiluokka. FLEC-näytteessä ei todettu poikkeamia, BULK-näytteessä todettiin lieviä poikkeamia, viitearvoja ei ylitetty. Aistinvaraisesti linoleumissa oli selvä haju.

Lattiassa on kosteus koholla  
Viilto: 20,7 °C / 81 %RH / 14,7 g/m<sup>3</sup>.

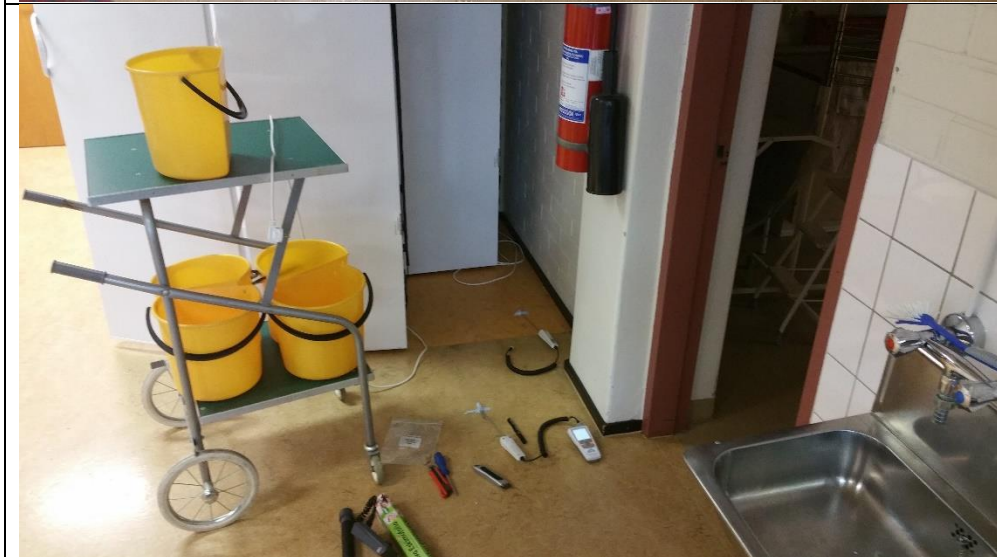
Kotitalousluokka, V4. FLEC-näytteessä ei todettu poikkeamia, BULK-näytteessä todettiin lieviä poikkeamia, viitearvoja ei ylitetty.

Lattiassa on kosteus koholla.  
Viilto: 20,7 °C / 81 %RH / 14,7 g/m<sup>3</sup>.

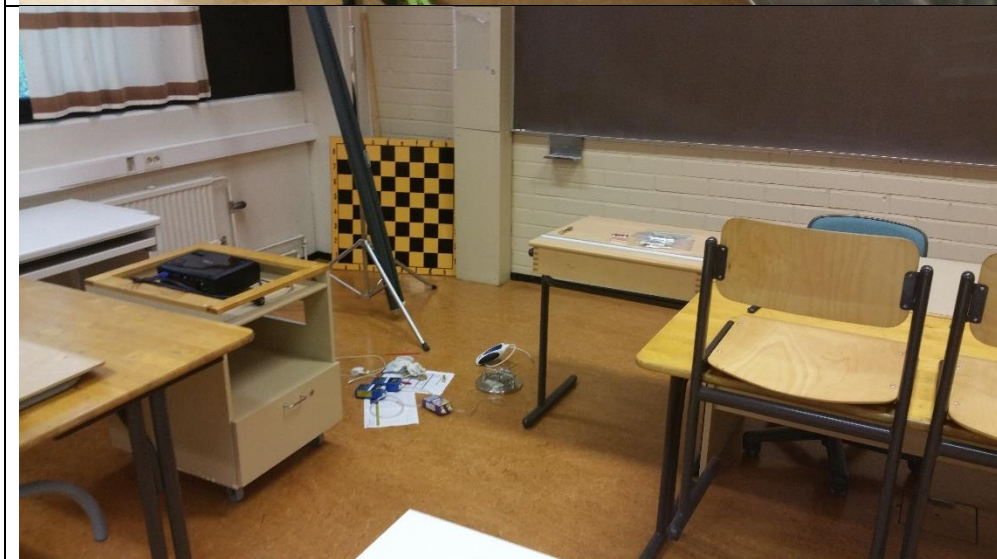
Yläkerran luokka 214. FLEC-näytteessä todettiin poikkeamia, BULK-näytteessä todettiin poikkeamia, jotka viittaavat linoleumpäällysteen vaurioihin. Lattiassa ei todettu kosteuspoikkeamia pintakosteusosoittimella. Aistinvaraisesti päällysteessä ei todettu hajua. Luokassa on selvää haju, mikä voi peittää päällysteen hajun.

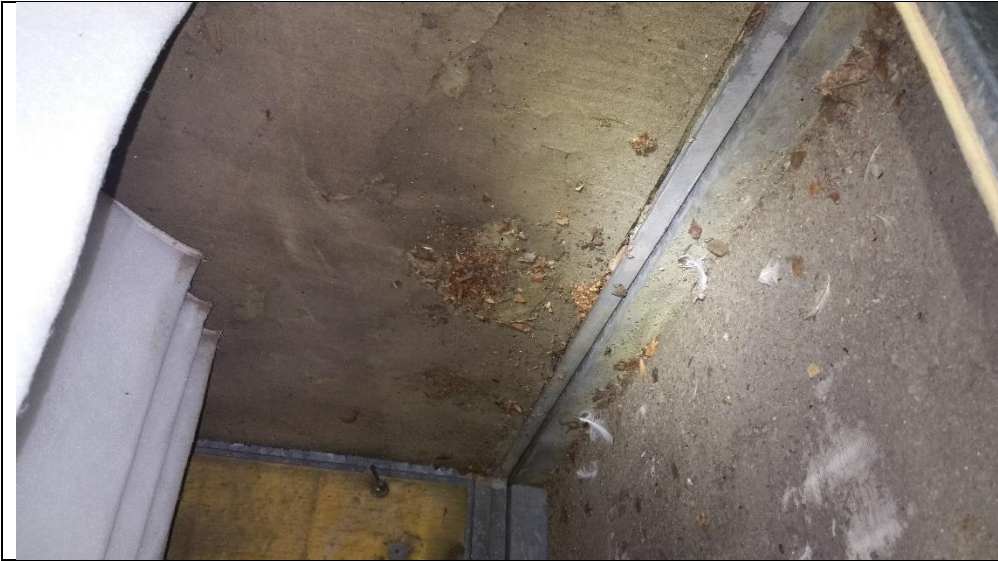
Ruokalan tuloilmakojeessa todettiin suodattimien jälkeen kuitulähteitä (pinnoittamia villoja), paljon likaa, sekä lämmityspatterin on lähes umpeen muurautunut.
