SISÄILMA- JA KOSTEUSTEKNINEN TUTKIMUS

Hangon keskuskoulu puutyöluokat, 6.11.2017

01.02.2018

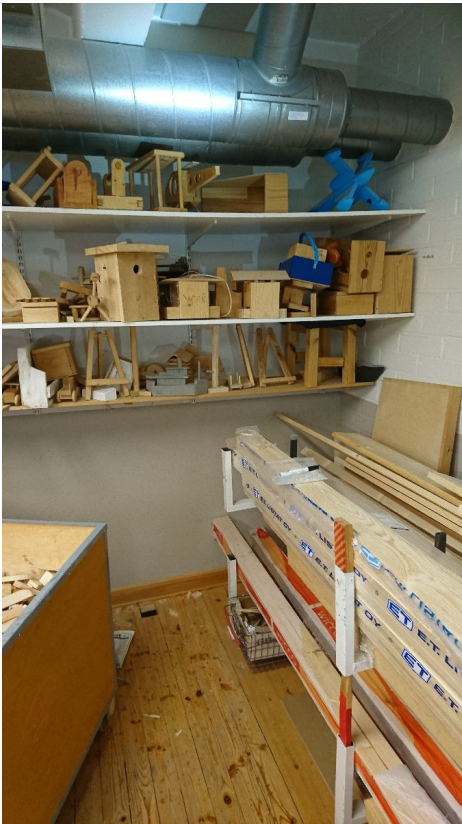
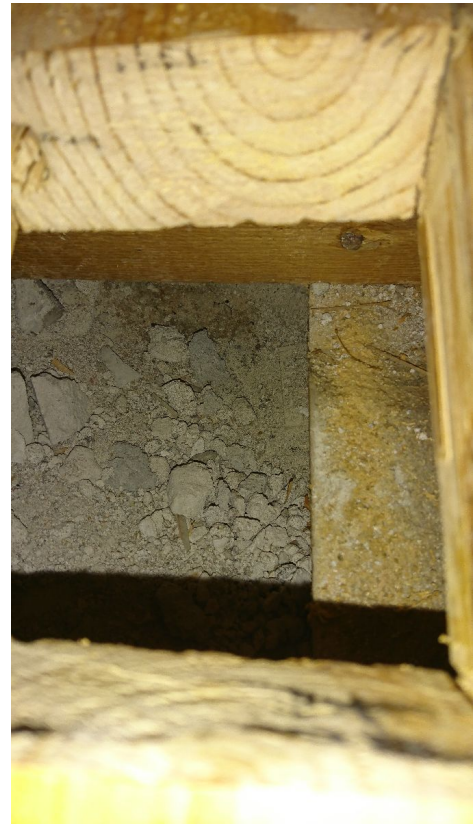
Teknisen työn luokka. Rakenteessa puulattian alla on n. 180 mm puukoolaus ja n. 100 mm betoni- ja siporexmurkskaa, jonka seassa on puulastuja. Käytävän ja luokkatilan väliseinän alaosassa kosteus on koholla pintakosteudenilmaisimella tarkasteltuna. Näyte 1, eristetäyttö. Näytteessä on vahva viite vauriosta. Näyte 2, täytön seassa oleva puukoolaus. Näytteessä on heikko viite vauriosta.

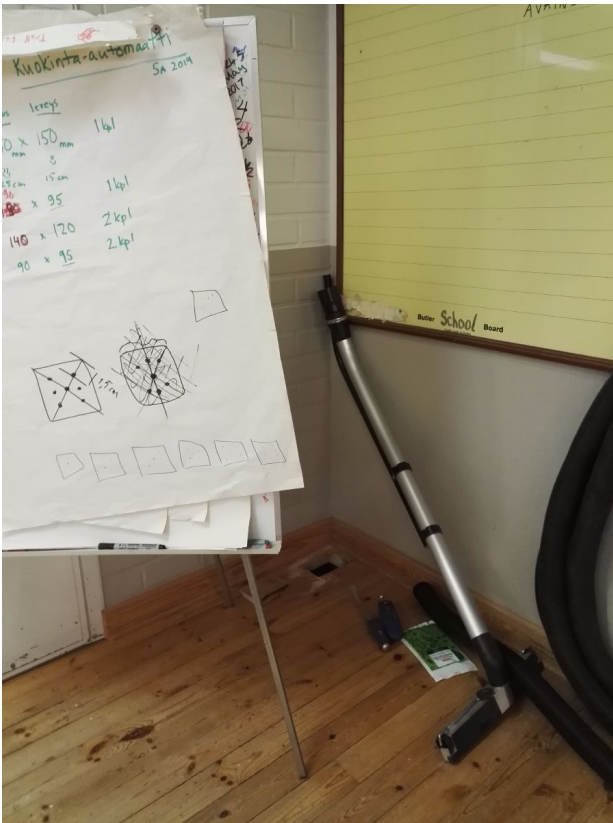
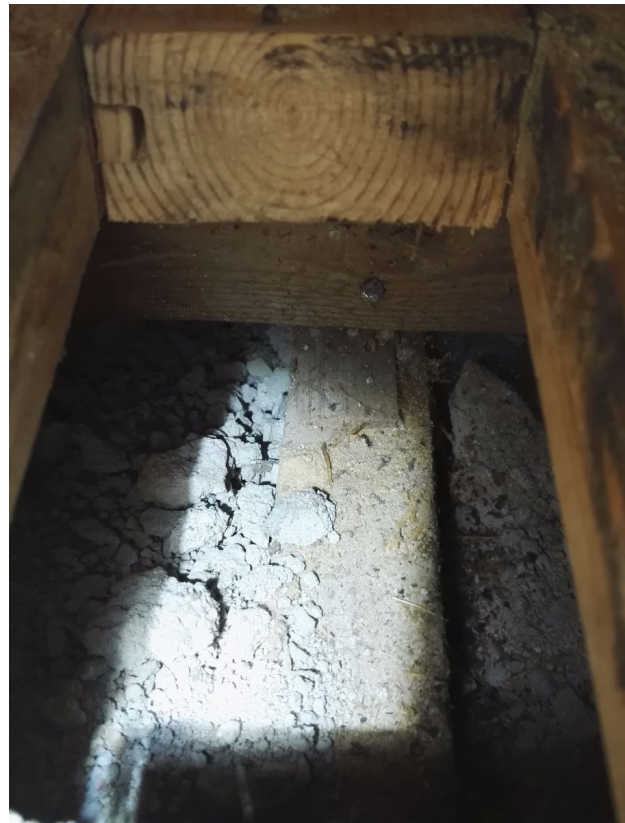
Teknisen työn luokka. Käytävän ja luokkatilan seinän alaosassa kosteus koholla pintakosteudenilmaisimella tarkasteltuna. Näyte 3, eristetäyttö. Näytteessä on vahva viite vauriosta. Näyte 4, täytön seassa oleva puukoolaus. Näyte viittaa vaurioon. Kosteusmittaus 1 tehtiin tämän avauksen täytöstä.

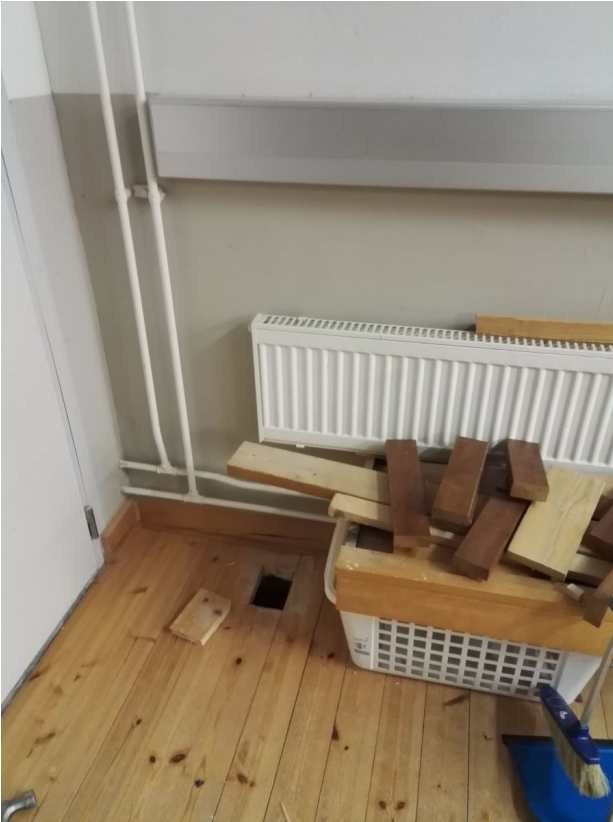
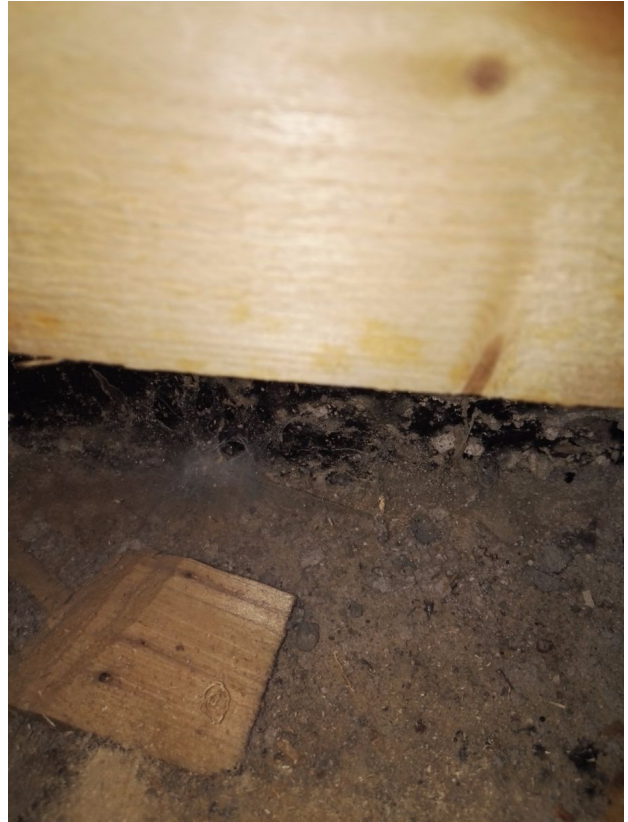
Teknisen työn luokka. Avauksen kohdalla rakenteessa ei ole betoni-/siporexmurskaa, kuten edellisissä avauksissa. Betonilaatassa kohonneita kosteuspitoisuuksia pintakosteudenilmaisimella tarkasteltuna. Näyte 7, puukappale. Näyte viittaa vaurioon.

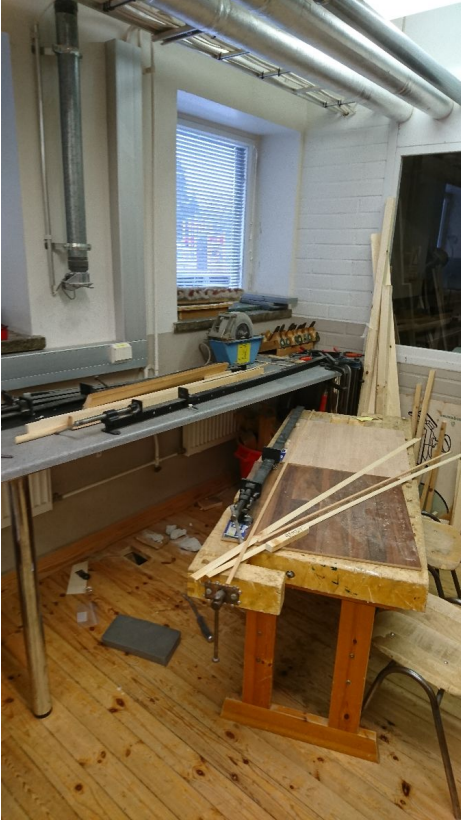
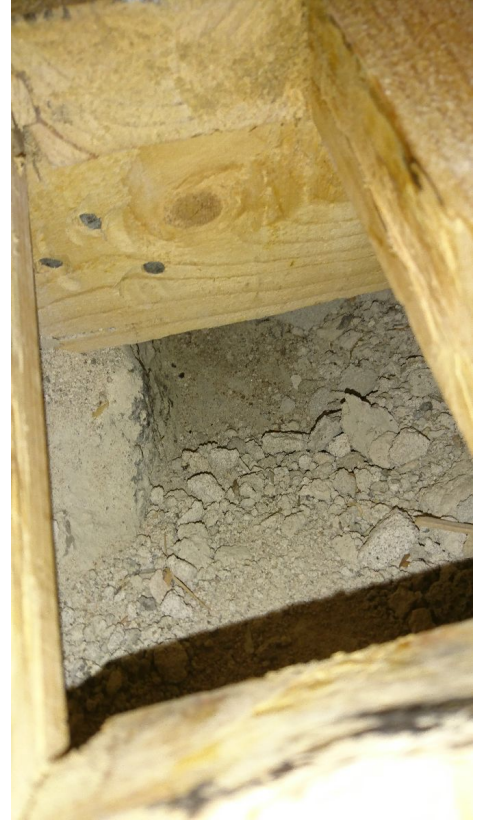
Teknisen työn luokka. Avauksen kohdalla rakenteessa betoni-/siporexmurskaa. Näyte 5, eristetäyttö. Näytteessä on vahva viite vauriosta. Näyte 6, puukoolaus. Näytteessä ei viitettä vauriosta.

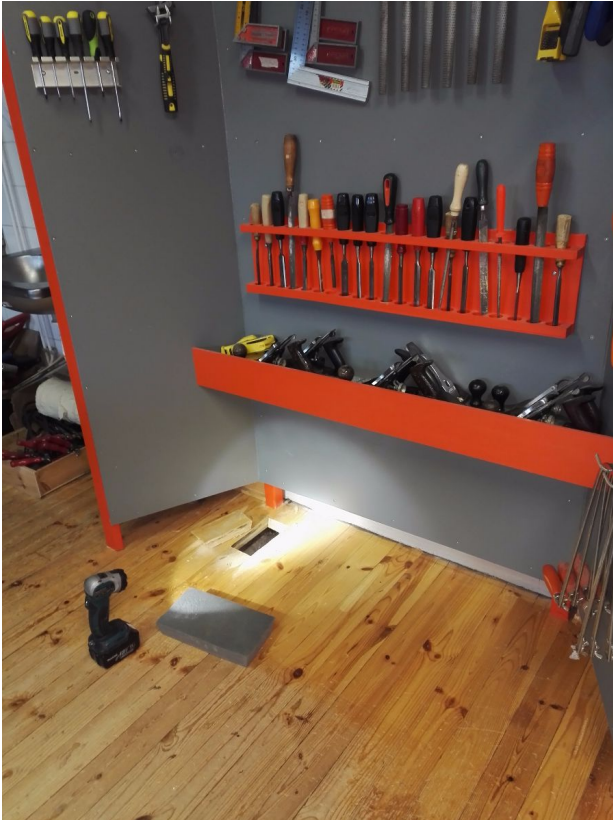
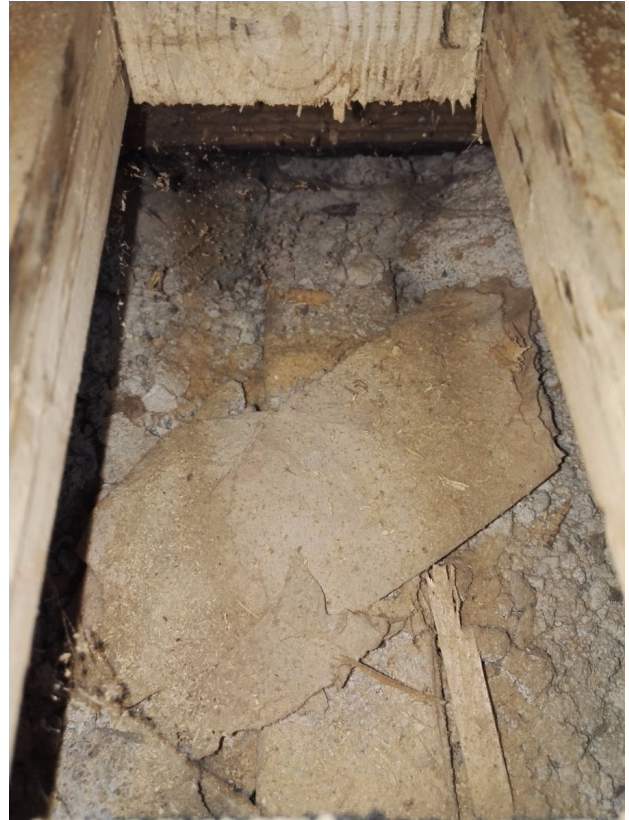
Puutyöluokka. Käytävän ja luokkatilan väliseinän alaosassa kohonneita kosteuspitoisuuksia pintakosteudenilmaisimella tarkasteltuna. Näyte 8, lattian eristetäyttö. Näytteessä on vahva viite vauriosta. Näyte 9, täytön seassa oleva puukoolaus. Näytteessä on vahva viite vauriosta.

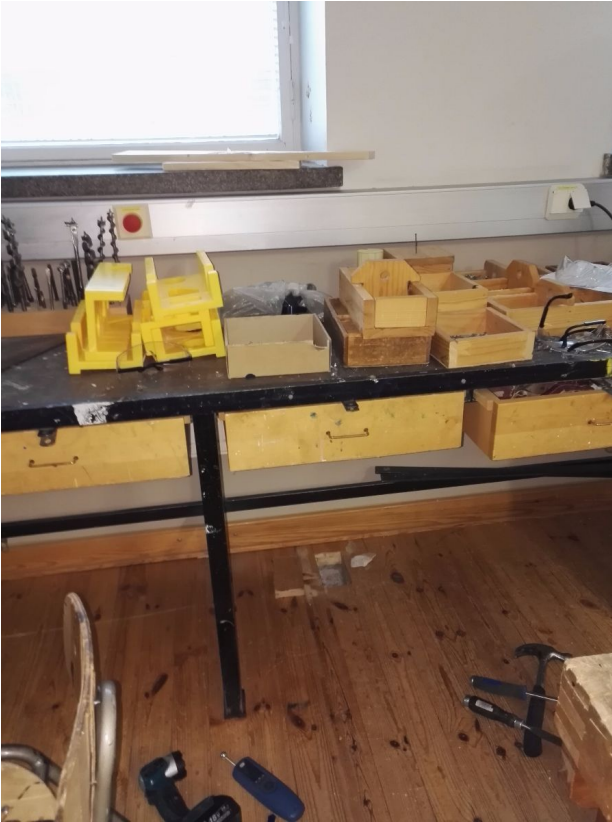
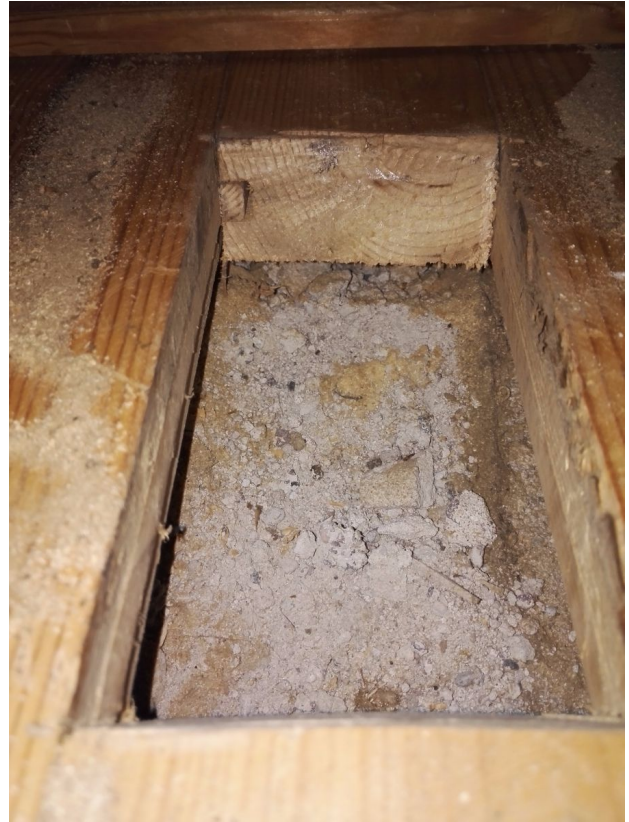
Puutyöluokka. Avauskohdassa runsaasti täyttömateriaalia. Näyte 10, eristetäyttö. Näytössä on vahva viite vauriosta. Näyte 11, puu ja pahvi. Näytteessä on heikko viite vauriosta.

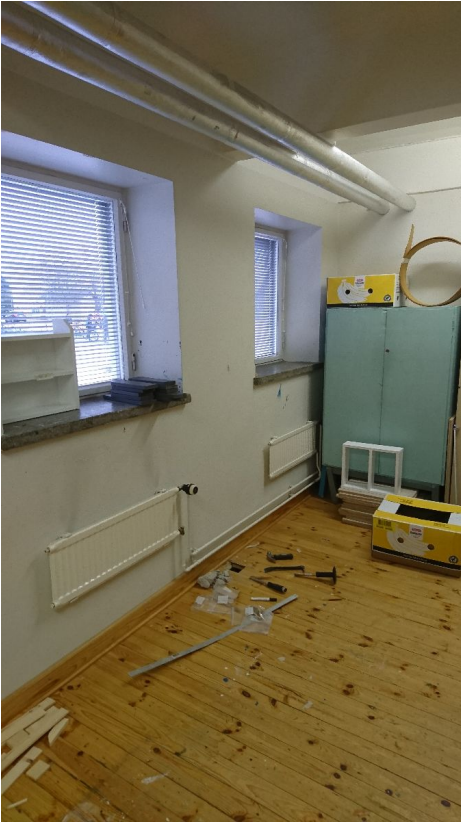
Puutyöluokan varasto. Näyte 12, lattian puukoolaus. Näytteessä on vahva viite vauriosta. Näyte 13, eristetäyttö. Näytteessä on vahva viite vauriosta. Lattiassa kosteus on lievästi kohonnut.

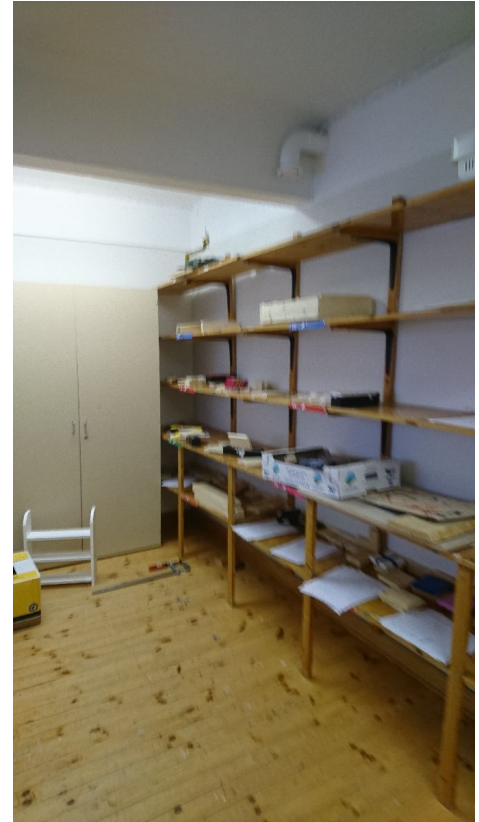
Puutyöluokan varasto. Näyte 14, eristetäyttö. Näytteessä on vahva viite vauriosta. Näyte 15, täytön seassa oleva puukoolaus. Näytteessä on vahva viite vauriosta.

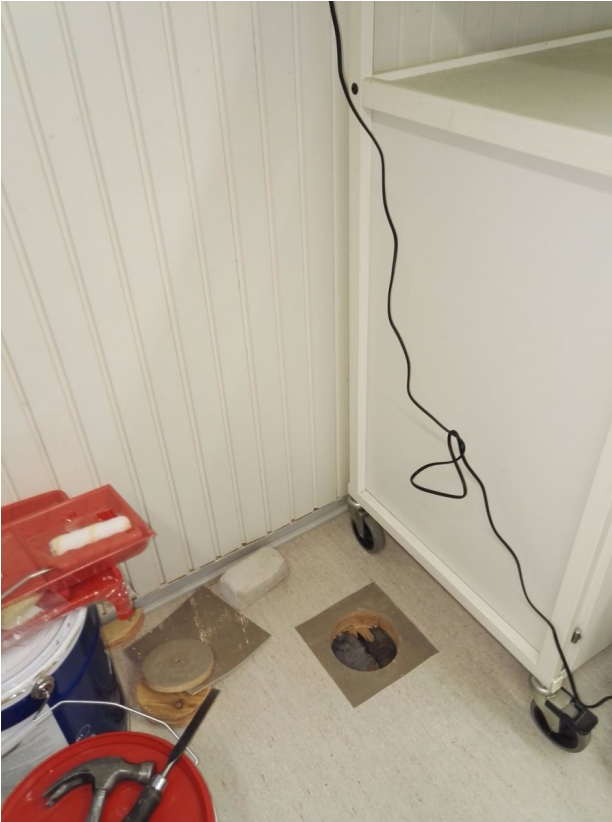
Tekstiililuokka. Käytävän ja luokan väliseinän alaosassa havaittiin kohonneita kosteuspitoisuuksia pintakosteudenilmaisimella tarkasteltuna. Näyte 16, täytön seassa oleva puukoolaus. Näytteessä on vahva viite vauriosta. Näyte 17, eristetäyttö. Näytteessä on vahva viite vauriosta.

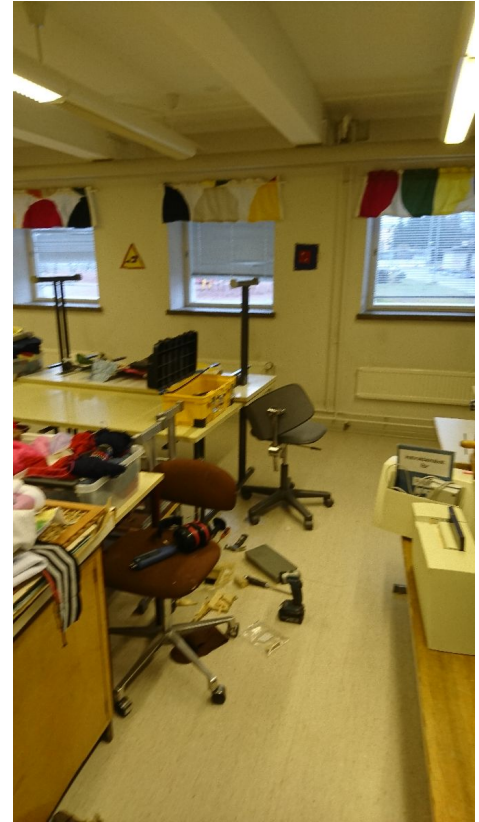
Tekstiililuokka. Näyte 18, täytön seassa oleva puukoolaus. Näytteessä on vahva viite vauriosta. Näyte 19, lattian eristetäyttö. Näytteessä on vahva viite vauriosta.

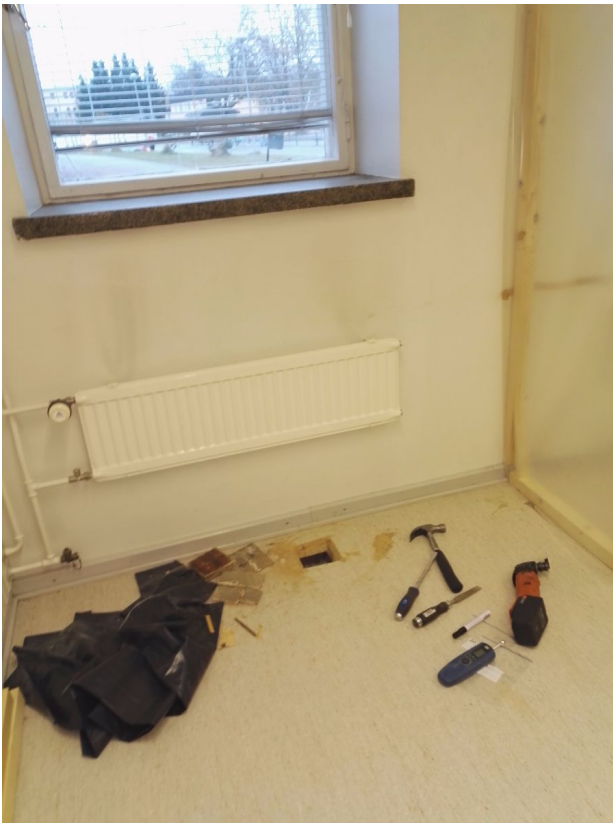
Tekstiililuokka, osastoinnin sisäpuolelta. Näyte 20 eristetäyttö. Näyte viittaa vaurioon. Näyte 21, puukoolaus. Näytteessä on vahva viite vauriosta. Näytekohdan lattialevyn ruuvit ovat ruostuneet, mikä viittaa kosteusrasitukseen rakenteessa.

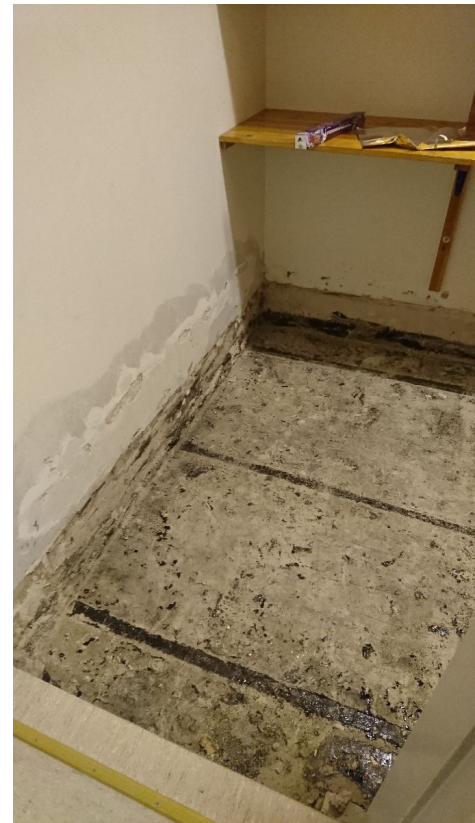
Varaston lattian bitumisivelystä otettiin PAH-näyte. Näytteen perusteella lattioiden bitumisivelyssä ei ole kreosottia.
