Hangon kaupunki
Hangon keskuskoulu

Kosteus- ja sisäilmatekninen kuntotutkimus

Rehtorin kanslia sekä eteläsiiven luokat

25.11.2019

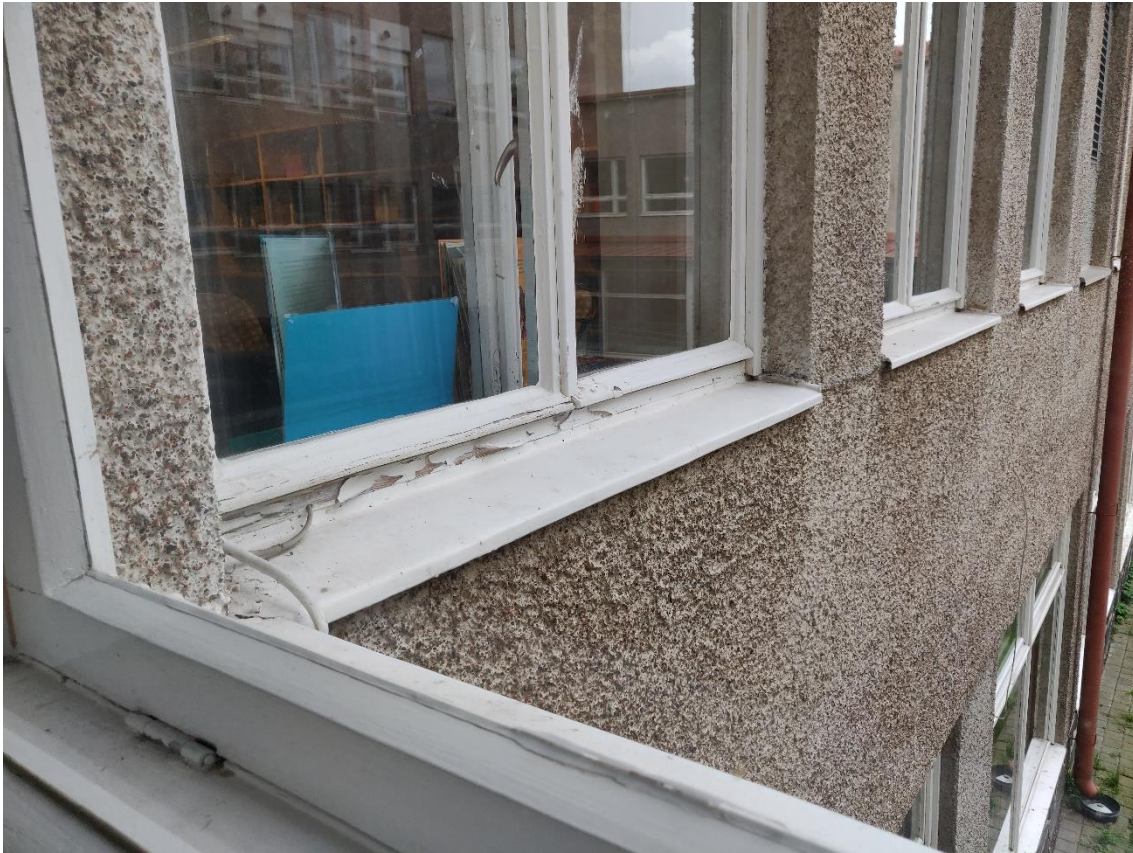
Kuva 2. Käytävien ikkunoiden kunto on huono. Pellitysten kaato on puutteellinen.

Huonokuntoisista ikkunarakenteista voi päästä epäpuhtauksia sisäilmaan. Huonokuntoiset ikkunat ja epäpuhtaat tilkkeet voivat heikentää sisäilman laatua koska ikkunarakenteiden läpi virtaa ilmaa luokkatiloihin päin. Sisäilman alipaineisuus ulkoilmaan nähden oli hetkellisten paine-eromittausten perusteella maltillista, joten korvausilmavirrat rakenteiden läpi ovat todennäköisesti pieniä.

Käytävien ikkunat uusitaan. Vanhat ikkunat puretaan ja ulkoseinärakenteen sisällä mahdollisesti olevat apukarmit ja vanhat ikkunatilkkeet poistetaan. Ikkunoiden pellitysten kallistuksia parannetaan. Ikkunoiden liitos ympäröiviin rakenteisiin tiivistetään.

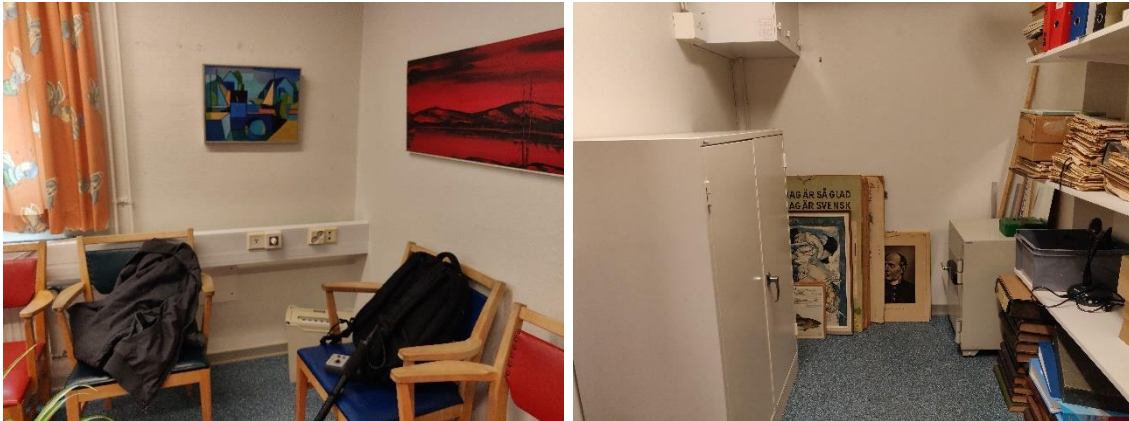
Kuva 3. Rehtorin kansliassa ja viereisessä arkistossa on sininen linoleumimatto.

Havaintojen ja otettujen näytteiden perusteella voidaan todeta rehtorin kansliassa olevan lattiamaton vaurioituneen. Ilmanäytteessä VOC1 havaittiin, että etikkahappopitoisuus on koholla ja vastaavasti otetussa mattonäytteessä BULK1 todettiin runsaasti sekä 2-etyyli-1-heksanolia että etikkahappoa.

Rehtorin kanslian vaurioitunut lattiapäällyste-/liimakerros heikentää tilan sisäilman laatua.

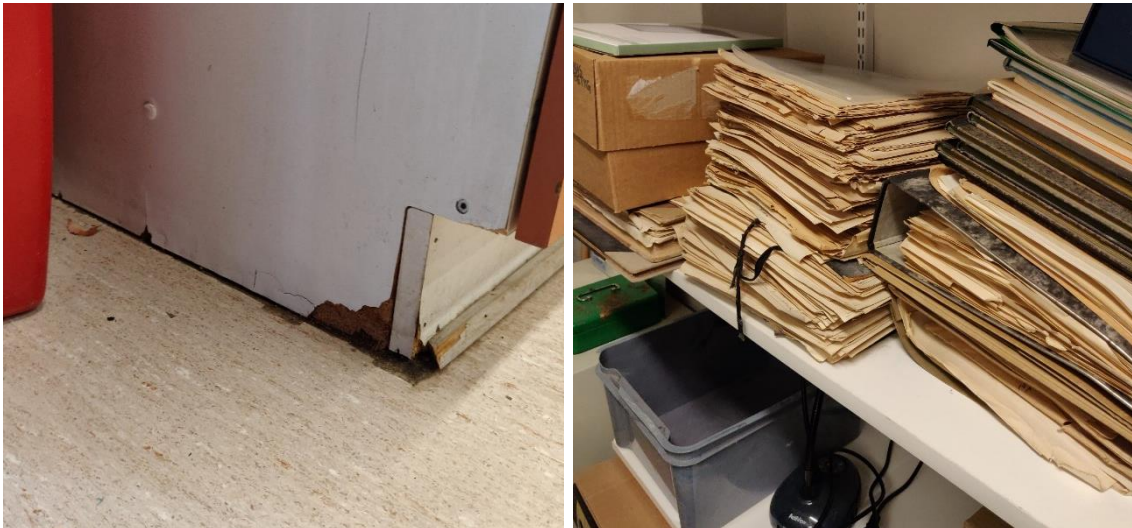
Kuva 5. Luokkatilan 6 kalusteissa on vesivauriojälkiä. Rehtorin kanslian viereisessä varastossa on paljon vanhoja tunkkaisia papereita.

Kalusteet ovat rakennuksen ikään ja käyttötarkoitukseen nähden pääosin hyvässä kunnossa. Osa kiintokalusteista on lievästi vaurioitunut mutta ei todennäköisesti aiheuta haittaa rakennuksen sisäilman laadulle. Vanha arkistomateriaali voi aiheuttaa epäpuhtauksia sisäilmaan, koska arkistosta on ilmayhteys rehtorin kansliaan.

Perusparannuksen yhteydessä tulisi vaurioituneet kiintokalusteet uusia. Kiintokalusteiden uusimiselle ei tutkimuksen perusteella ole akuuttia tarvetta.

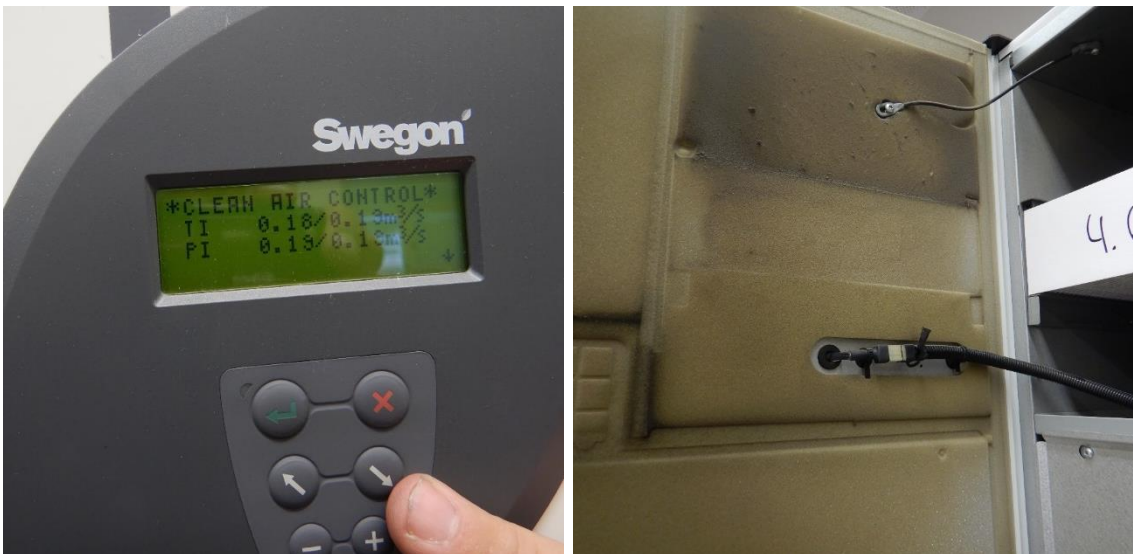
Kuva 7. Kohteen koneissa oli käytössä Clean Air Control -toiminto, mutta tulo- ja poistoilmavirrrat olivat säädetty manuaalisesti lähes maksimi-ilmavirroille. Koneen seinässä oleva äänenvaimennusmateriaali toimii myös tiivisteenä. Pinnat todettiin ehjiksi ja tiiviiksi, eikä ohivuotoa tai sekoittumista merkittävässä määrin tapahdu.

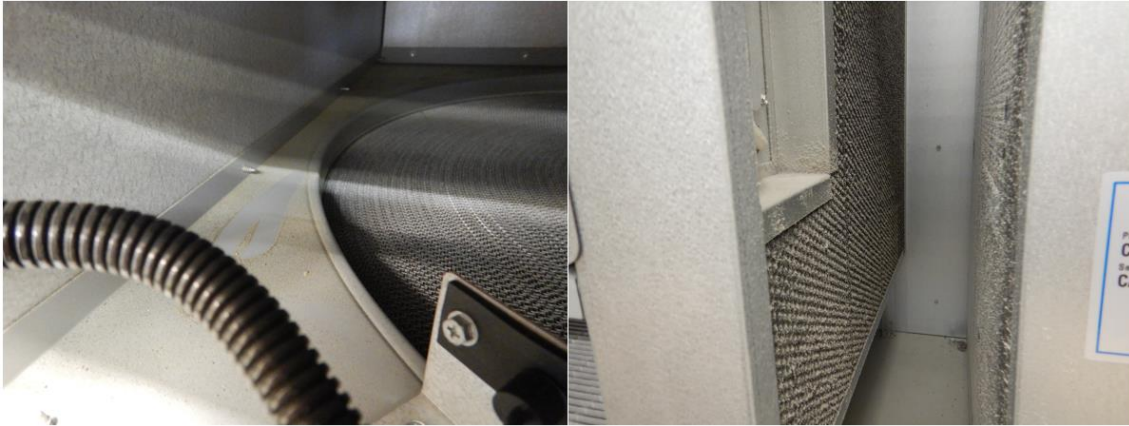
Kuva 8. Koneen pinnat havaittiin silmämääräisesti likaantuneiksi, niin tulo- kuin poistoilmapuolilla.

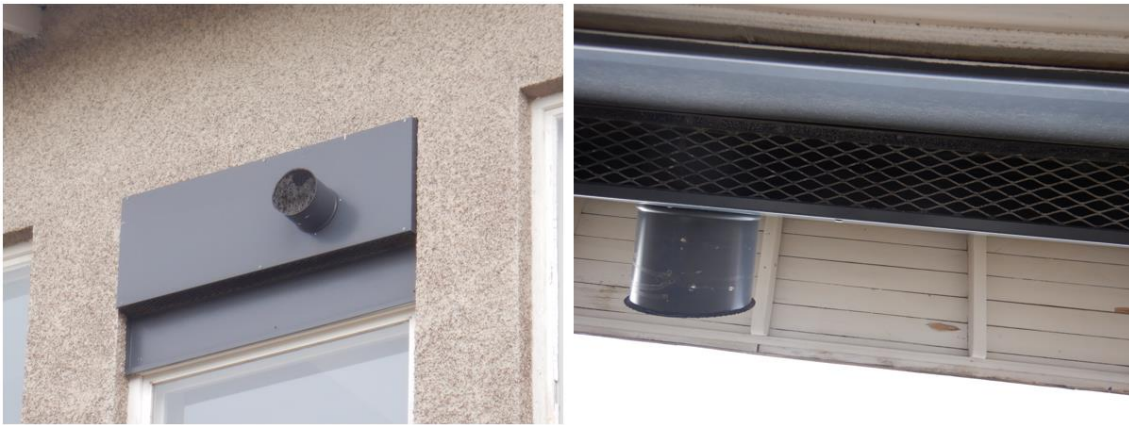
Kuva 9. Yksi kohteen Swegon TBHE -ulkoilmayksikköjen jäteilmakanavanritilöistä selvästi tukkeutunut. Jäteilmakanava sijaitsee myös muista ulkoilmayksiköistä poiketen oikealla puolella (vrt. Kuva 6).

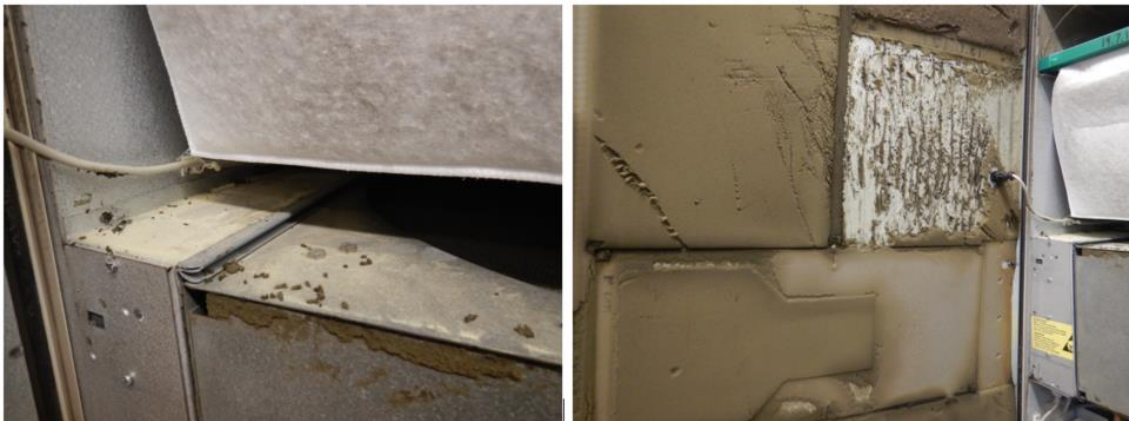
Kuva 11. Vanhojen luokkakohtaisten koneiden sisäpinnat olivat likaantuneet ja ovipintojen tiiviste materiaalit alueellisesti vaurioituneet.

Vanhempien koneiden tiivistämateriaalien vaurioituminen aiheuttaa suodattimen ohitse tapahtuvaa ilmavirtausta, joka mahdollistaa ulkoilman epäpuhtauksien pääsyn tuloilmaan ja lisää koneen pintojen likaantumista. Koneiden talviaikana tapahtuvat pysähdykset heikentävät luokkatilan ilmanvaihtoa alueellisesti.

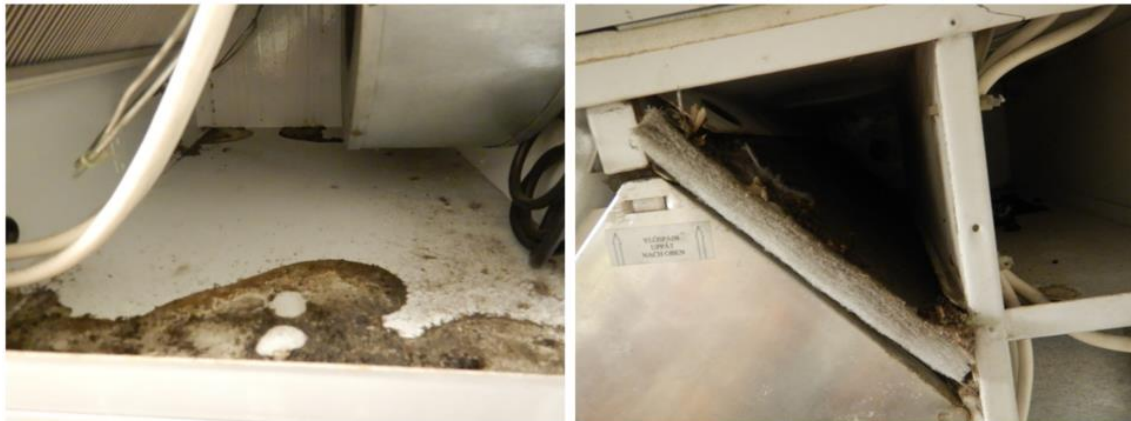
Kuva 13. Koneen sisätilat ja tuloilmasuodatin todettiin tutkimuksissa pahoin likaantuneiksi.
