HANGON KAUPUNKI

HANGON KESKUSKOULU

Kosteus- ja sisäilmatekninen kuntotutkimus
TUTKIMUKSET 4, Vaihe I: Itäsiipi ja osa keskiosan tiloista

13.4.2021

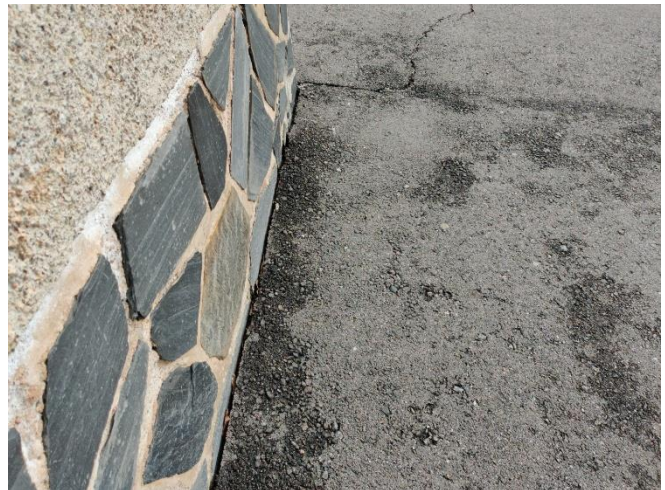
Kuva 6. Asfaltin ja sokkelin välissä oleva rako itäsiivessä.

Vierustoilla ei havaittu merkittäviä puutteita. Kallistukset ohjaavat hulevedet pois päin rakennuksesta. Itäsiivessä asfaltin ja sokkelin välisestä raosta voi päästä sadevettä valumaan maanvastaisia seinärakenteita pitkin, mikä lisää itäsiiven kellarin maanvastaisten rakenteiden kosteusrasitusta.

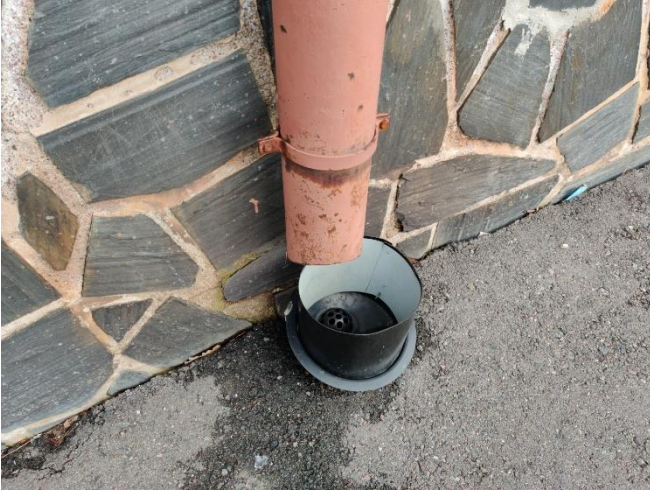
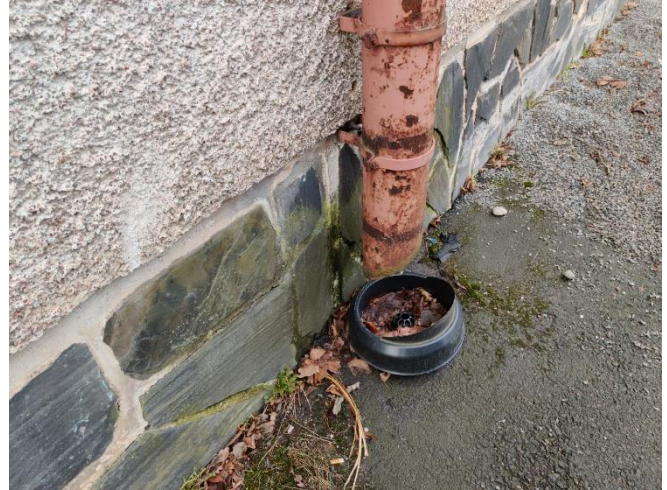
Itäsiivessä vesikaton sadevedet on johdettu syöksytorvien kautta vierustoilla oleviin rännikaivoihin. Sokkeli on paikoin kastunut ja siinä kasvaa levää rännikaivojen ympärillä. Rännikaivon ja syöksytorven välissä on rakoa, rännikaivojen kaulus on osassa kaivoista väärään suuntaan ja paikoin sadevedet ohjautuvat osin ohi rännikaivosta. Syöksytorvien alaosat ovat paikoin ruosteessa.

Kuva 9. Itäsiiven rännikaivo.

Kuva 10. Itäsiiven rännikaivo.

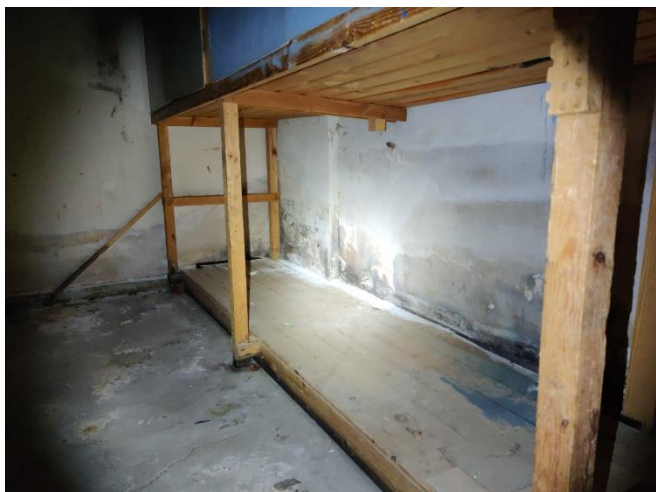
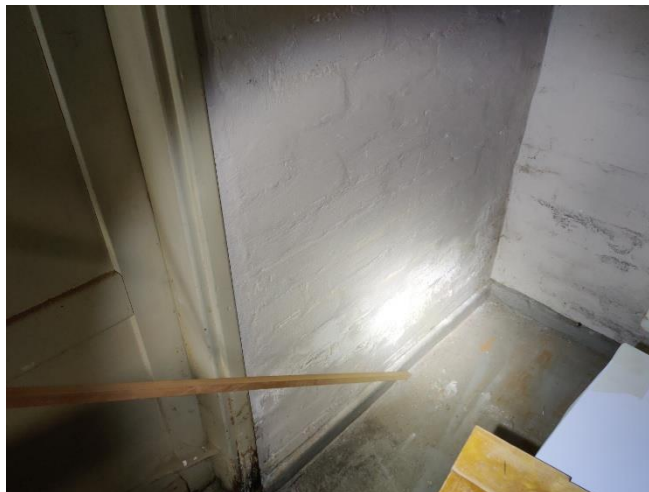
Itäsiiven kellarin maanvastaisissa seinissä on runsaasti maalipinnan ja tasoitekerroksen irtoamista sekä kalkkihärmää. Maanvastaisten seinien pintakosteuskartoituksessa ei havaittu ympäristöstään poikkeavia arvoja.

Kuva 13. Itäsiiven kellarin seinä.

Kuva 14. Itäsiiven kellarin seinä.

Itäsiiven kellarin maanvastaisten seinien sisäpuolella ei ole lämmöneristettä. Kosteuseristys (pikisively) on aikakaudelle perinteiseen tapaan väärällä puolella rakennetta. Pikisivelyssä ei ole asbestia tai korkeita PAH-yhdistepitoisuuksia. Rakenneavauksesta aistittu mikrobiperäinen haju voi johtua kellarissa olleesta vesivahingosta, joka on vaurioittanut rakenteiden tasoite- ja maalikerroksia. Haju voi johtua myös siitä, että kuorimuurauksen takana olevasta ilmaraosta on ilmayhteys viereiseen putkikanaaliin, jossa on voimakas mikrobiperäinen haju.

Kellarissa on havaintojen perusteella joskus ollut mittava vesivahinko, joka on vaurioittanut seinien alaosa noin puolen metrin korkeuteen asti. Viitteitä koholla olevasta kosteudesta ei kuitenkaan enää havaittu rakenteissa.

- Vaurioituneiden maali- ja tasoitepintojen uusiminen.
- Kuorimuurauksen ja pikisivelyn poistaminen. Seinien lämmön- ja kosteuseristäminen ulkopuolelta sekä salaojien uusiminen.

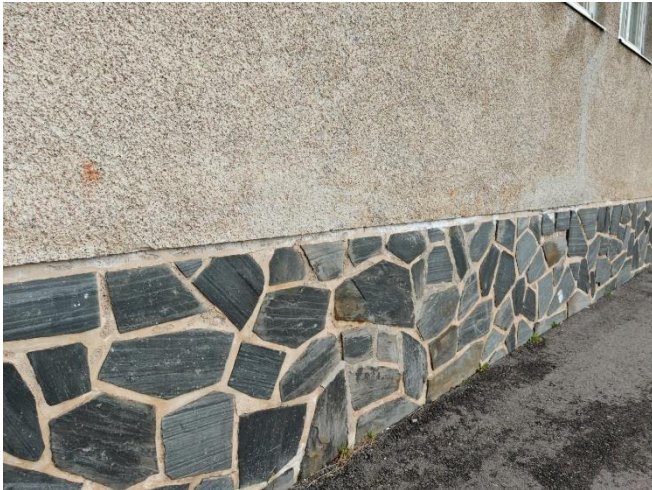
Kuva 15. Itäsiiven eteläseinän sokkeli.

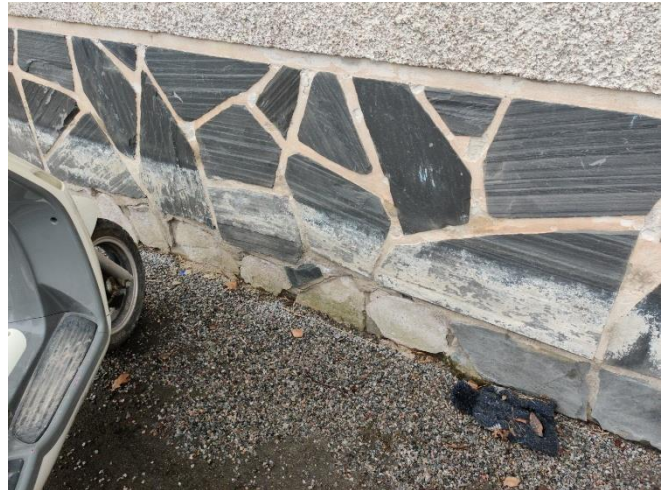
Kuva 16. Itäsiiven pohjoisseinän sokkeli.

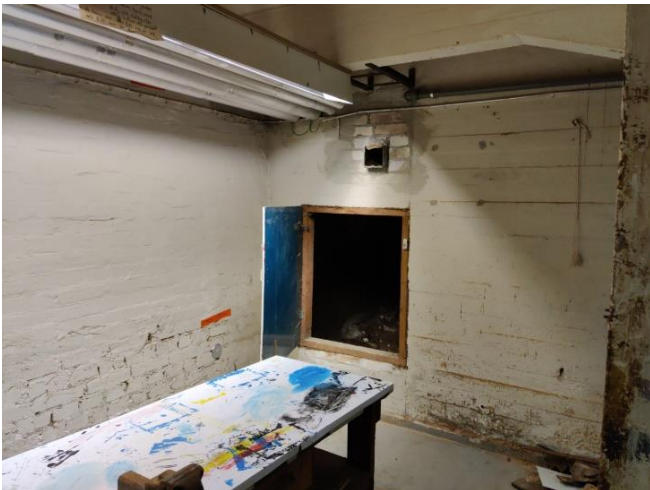
Kuva 19. Luokku itäsiiven itäpäädyn käytävän alla olevaan putkikanaaliin/ryömintätilaan.

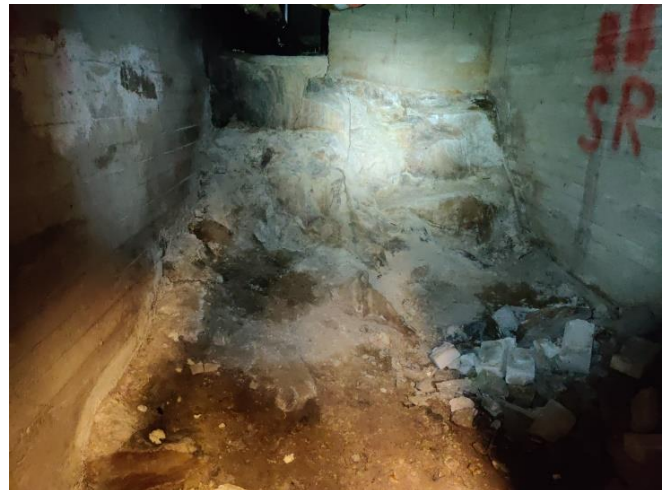
Kuva 20. Käytävän alla olevan tilan pohja.

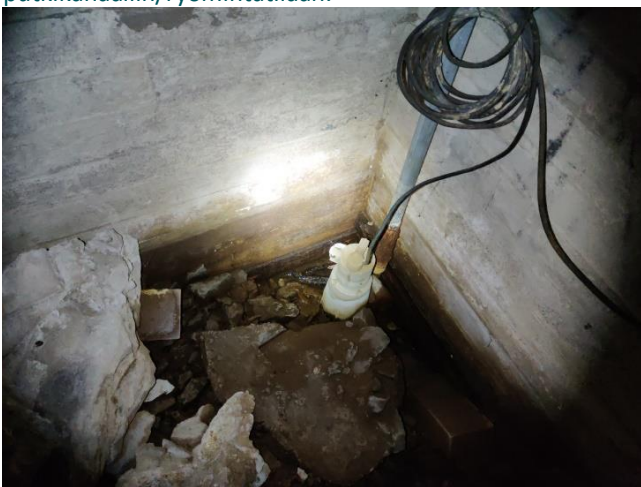
Kuva 21. Käytävän alla olevan tilan pohjalla on vettä ja u-poppumppu.

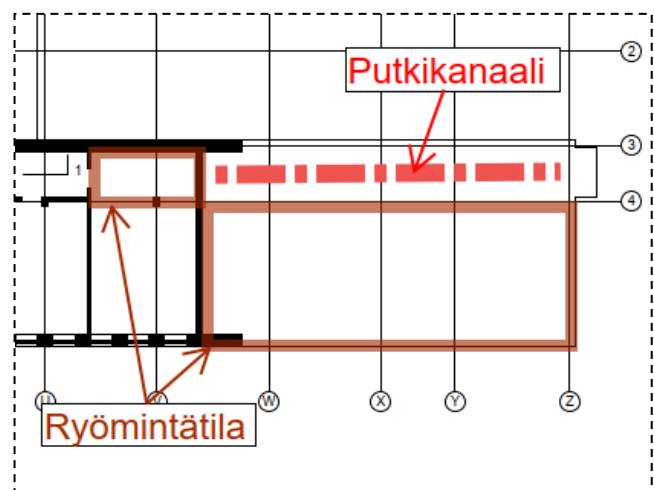
1.kerroksen käytävän alla olevassa putkikanaalissa on voimakas mikrobiperäinen haju. Putkikanaalin ja viehtien ryömintätilan maanvastaiset rakenteet ovat märkiä eikä tiloissa ole tuuletusta. Tilojen yläpuolisen alapohjarakenteen (AP3) lämmöneristeessä (tojalevy) ei mikrobinäytteen perusteella ollut viitettä vauriosta, mutta eristetilassa havaittiin mikrobiperäistä hajua. Putkikanaalin mikrobiperäinen haju heikentää sisäilman laatua itäsiiven 1.kerroksen käytävän itäpäädyssä.

Kuva 22. Itäsiiven itäpäädyn alapuoliset tilat.

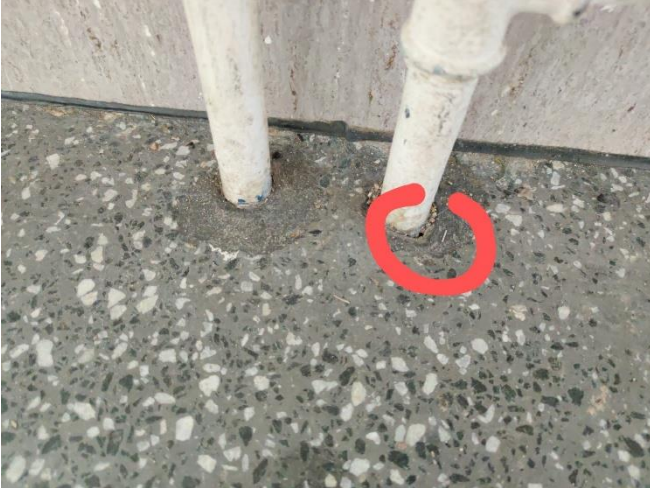
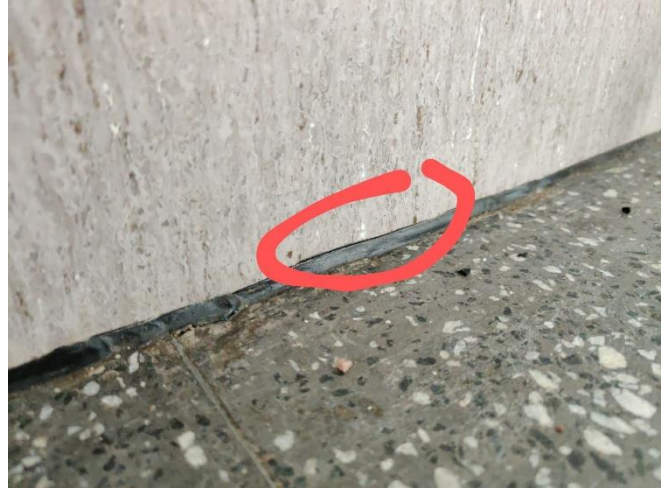
Kuva 23. MAK1 vuotoa (AP3, käytävä).

Kuva 24. MAK1 vuotoa (AP3, käytävä).

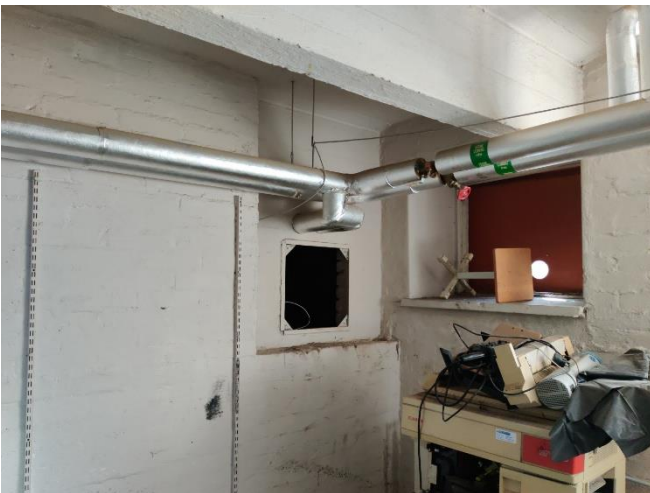
Kuva 25. Luokku itäsiiven itäpäädyn luokkien alla olevaan ryömintätilaan.

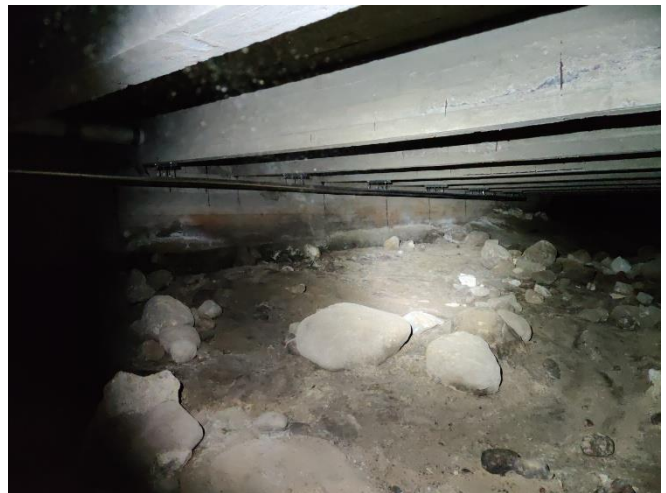
Kuva 26. Luokkien alla oleva ryömintätila.

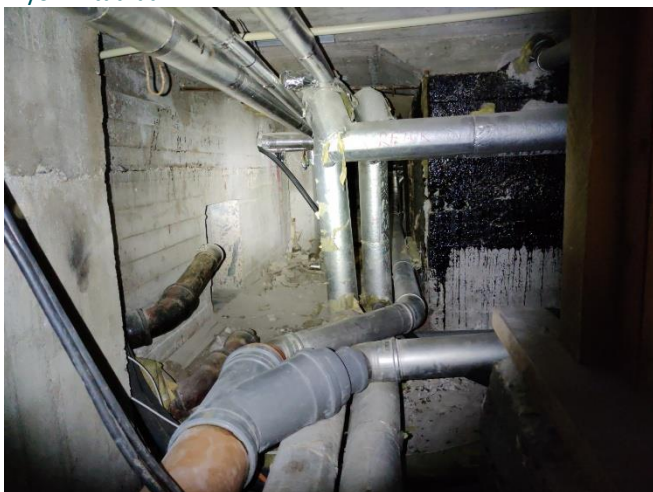
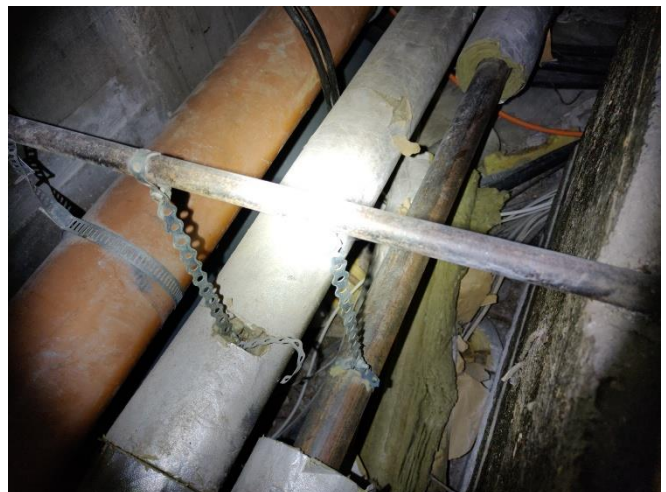
Itäsiiven kellarista rakennuksen keskiosan suuntaan lähtevät putkikanaalit on tyhjennetty muottilautoista. Kanaalit ovat aistinvaraisesti suhteellisen siistissä kunnossa, mutta kanaalien pohjilla on paikoin rakennusjätettä. Kanaaleissa ei havaittu poikkeavaa tai mikrobiperäistä hajua. Rakennuksen putkikanaalit ovat laaja verkosto, jotka tarkastetaan tutkimuksen myöhemmässä vaiheessa.

Kuva 27. Itäsiiven ja keskiosan välissä kulkeva putkikanaali.

Kuva 28. Itäsiiven ja keskiosan välissä kulkeva putkikanaali.

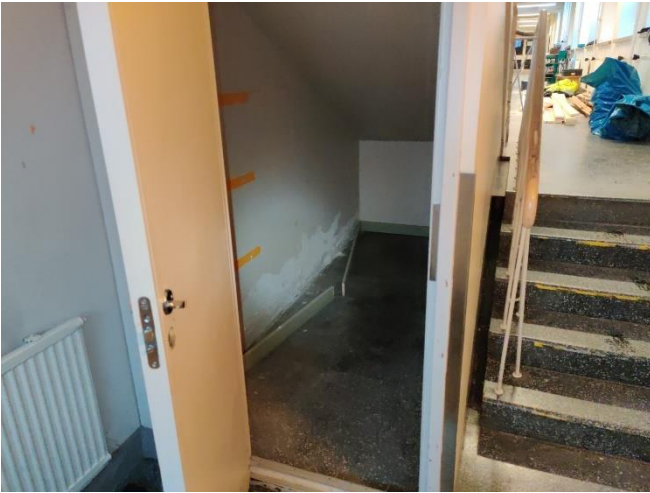
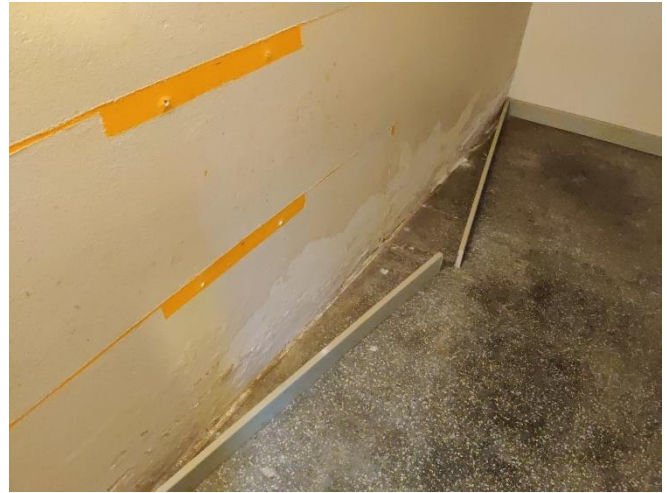
Itäsiiven itäpäädyssä 1. kerroksen portaiden alla olevassa komerossa havaittiin voimakas poikkeava haju. Komeron betoniseinän alaosan tasoite ja maalikerros ovat irtoilleet. Pintakosteuskartoituksen perusteella betoniseinässä ei havaittu poikkeavia arvoja. Komerosta on ilmayhteys käytävään.

Kuva 32. Porraskomero.

Kuva 33. Komeron seinä.

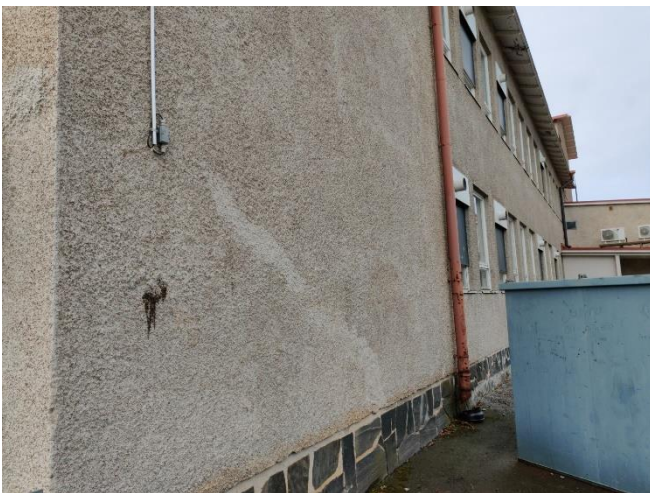
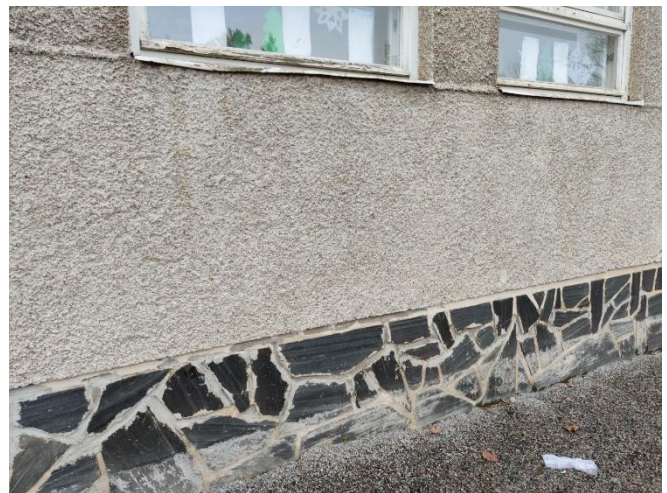
Kuva 36. Itäsiiven pohjoisseinä.

Kuva 37. Itäsiiven pohjoisseinä.

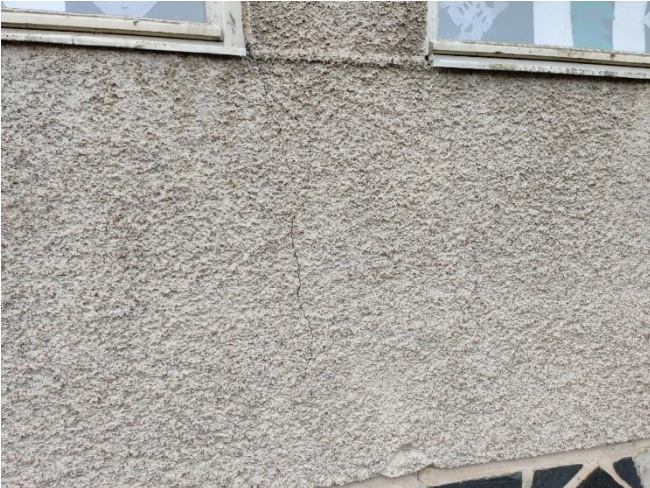
Ulkoseinien sisäpinnoilla on pystysuuntaisia halkeamia ikkunoiden välisten pilarien ja ikkunapenkkien välissä.

Kuva 38. Itäsiiven ikkunan alanurkasta lähtevä halkeama.

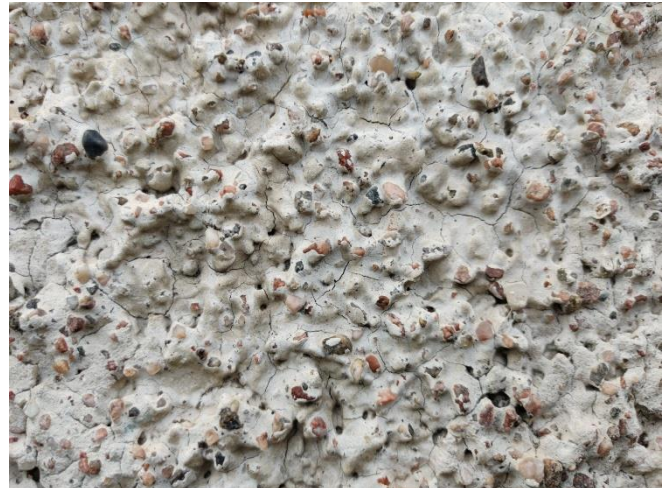
Kuva 39. Pienempää verkkoimaista halkeilua itäsiivessä.

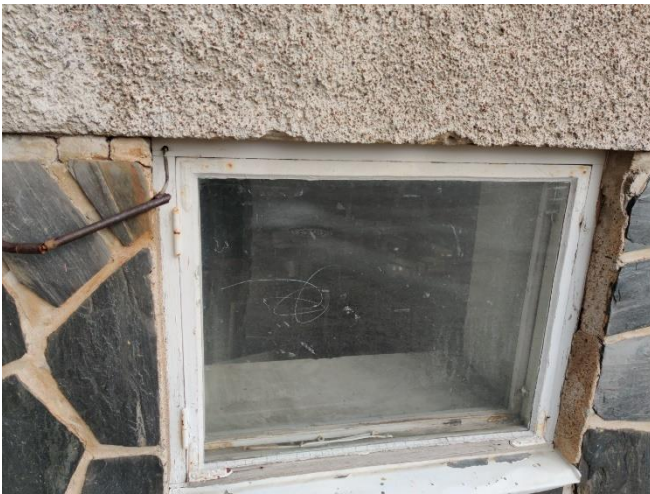
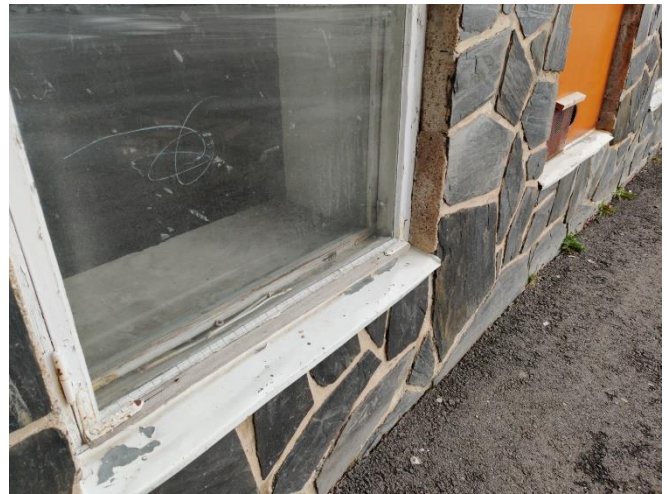
Kuva 40. Itäsiiven kellarin alkuperäinen ikkuna.

Kuva 41. Itäsiiven kellarin alkuperäinen ikkuna.

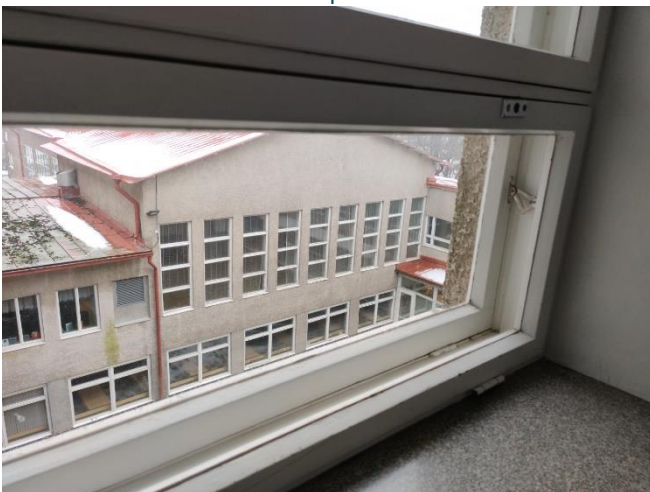
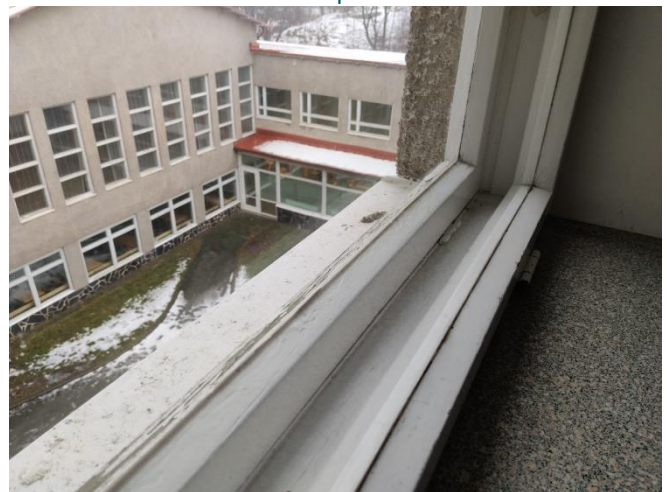
Kuva 42. Keskosan käytävän alkuperäinen ikkuna.

Kuva 43. Keskosan käytävän alkuperäinen ikkuna.

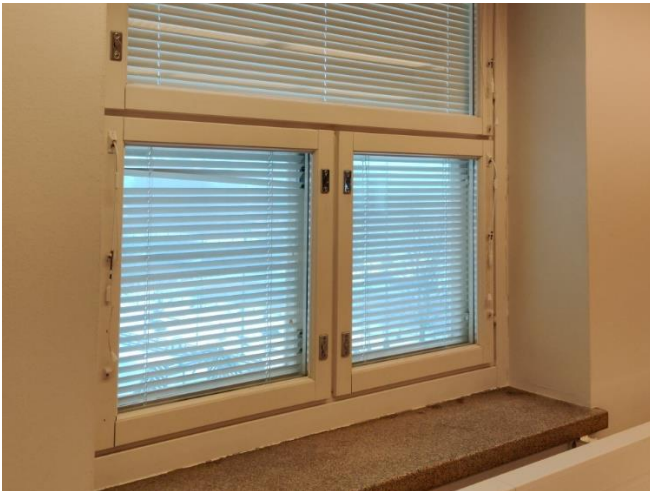
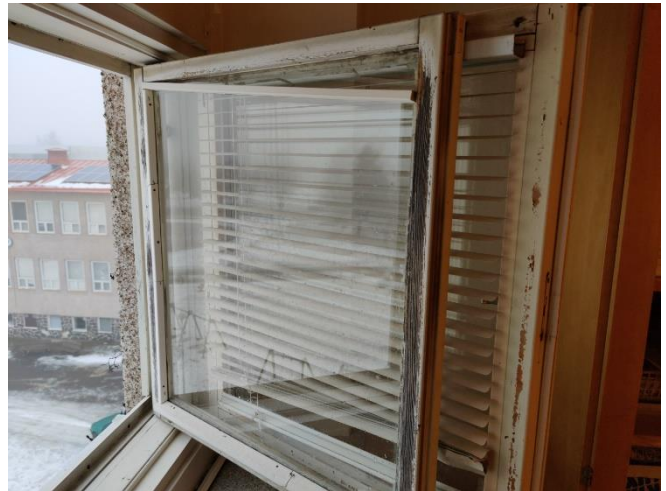
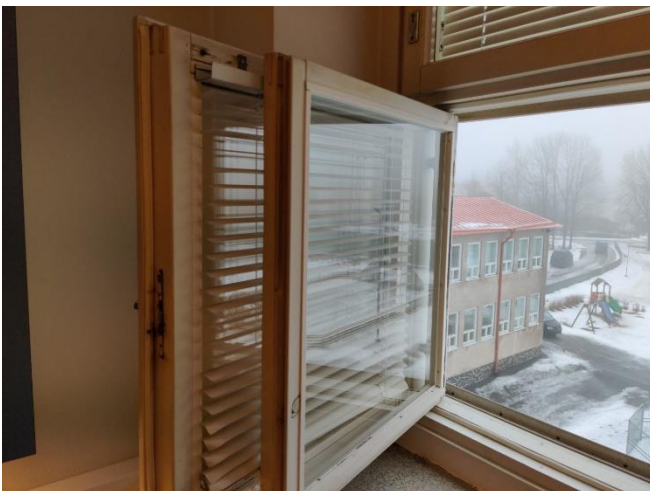
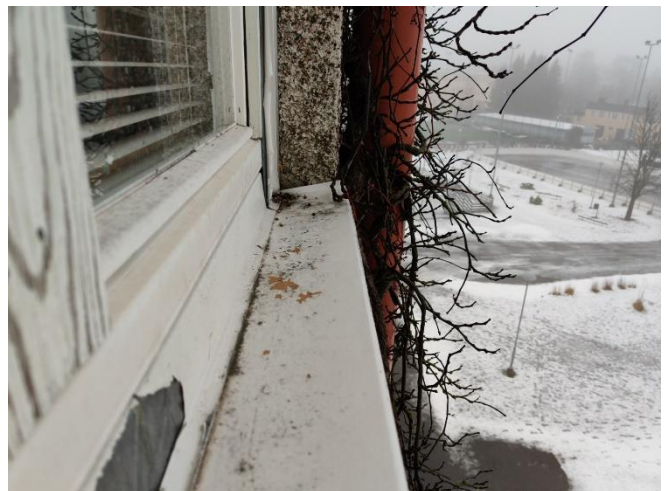
Kuva 44. Luokkien 1980-luvulla uusittu ikkuna.

Kuva 45. Luokkien 1980-luvulla uusittu ikkuna.

Kuva 46. Luokkien 1980-luvulla uusittu ikkuna.

Kuva 47. Luokkien 1980-luvulla uusittu ikkuna.

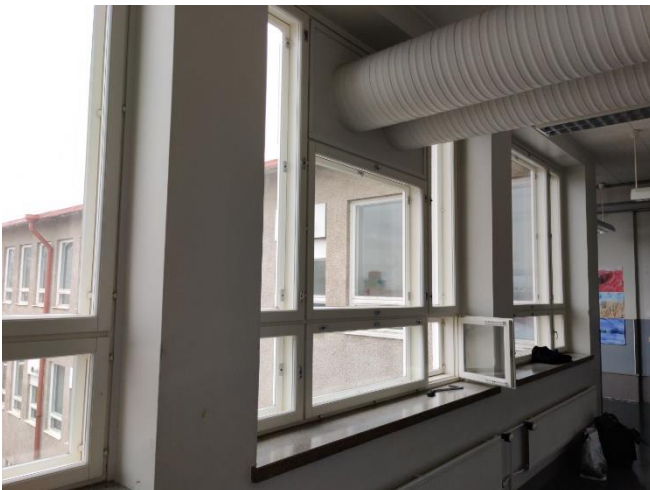
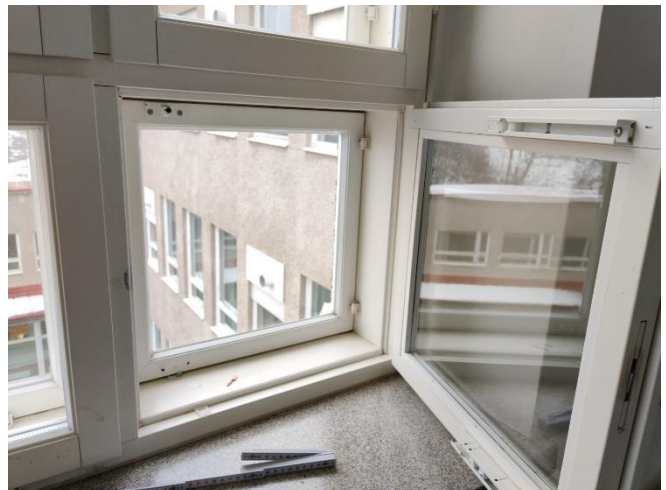
Kuva 48. Käytävän 1990-luvulla uusittu ikkuna.

Kuva 49. Käytävän 1990-luvulla uusittu ikkuna.

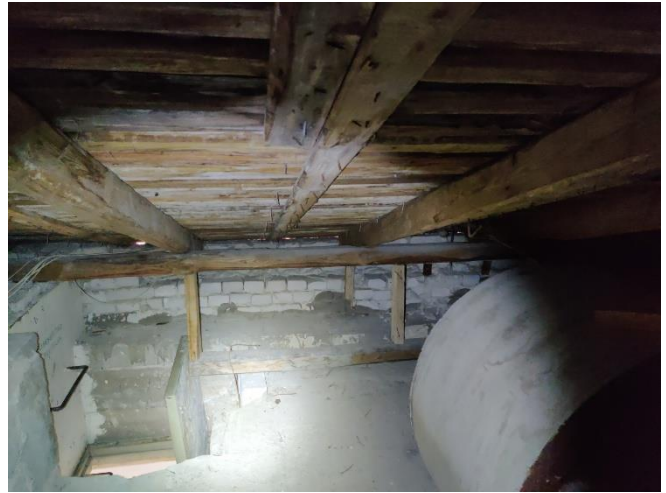
Kuva 53. Sivuräystäiden kautta tapahtuva tuuletus on tukittu.

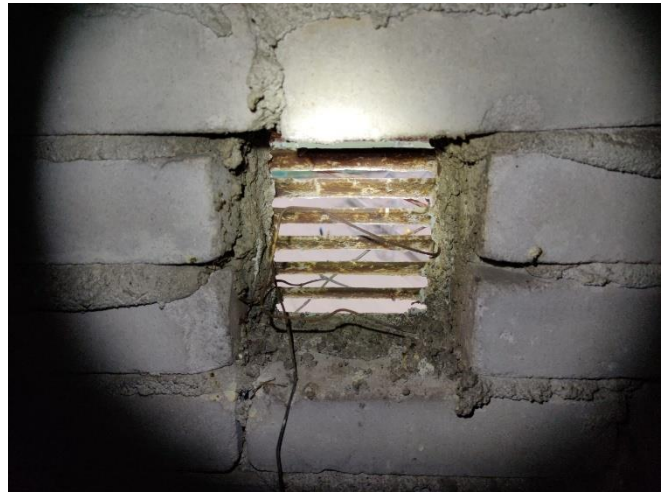
Kuva 55. Tuuletusaukoista puuttuu jrsijäverkot.

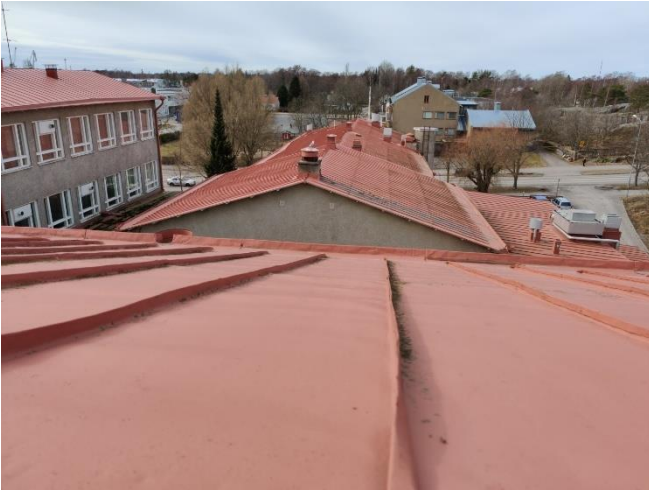
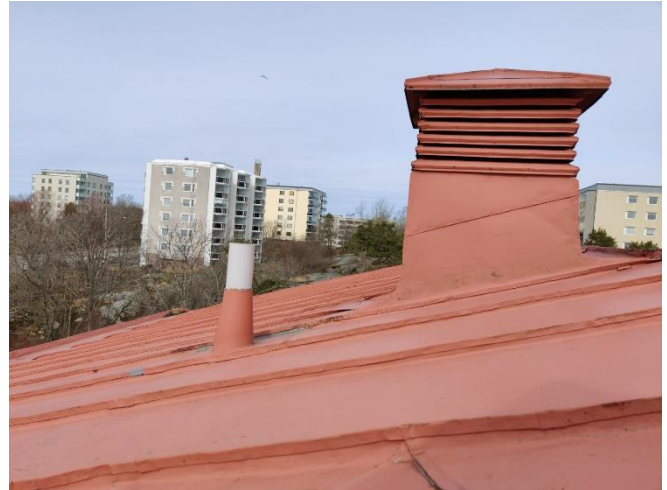
Vesikate on alkuperäinen ja sen alta puuttuu aluskate, mutta katteen maalipinta on tyydyttävässä kunnossa. Yläpohjatilassa ei havaittu viitteitä kattovuodoista. Aluslautoina on käytetty vanhoja muottilautoja, mutta muuten laudat vaikuttivat olevan kunnossa. Räystäslautoitusten maali on paikoin kulunut.

Kuva 56. Vesikate.

Kuva 57. Vesikate.
