KOSTEUS- JA SISÄILMATEKNISEN KUNTOTUTKIMUKSEN LIITETIEDOSTO (LIITE 2)

HANGON KAUPUNKI

HANGON KESKUSKOULU

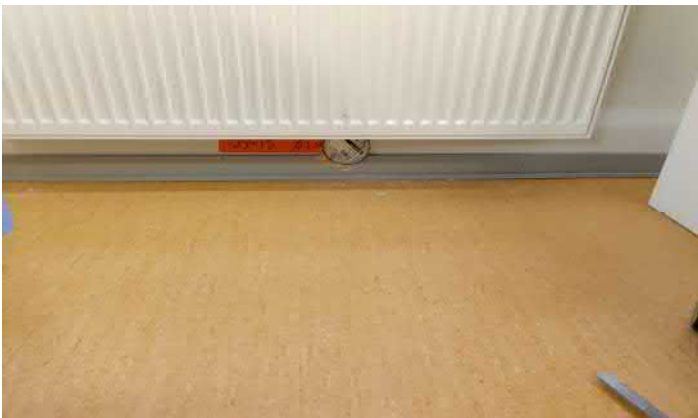
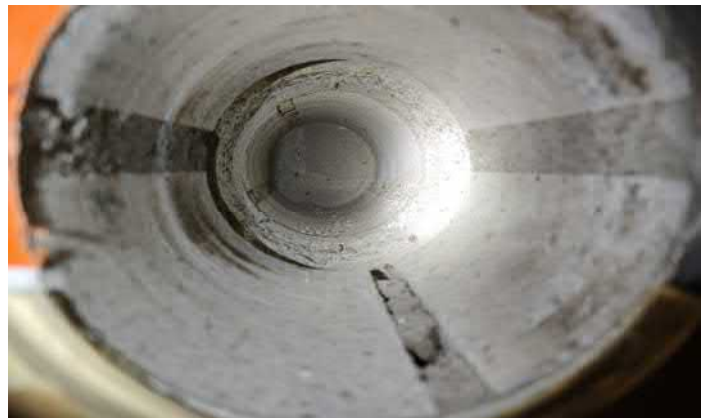
Avaus	Rakennetyyppi	Tila	Sijainti	Kerros	Ilmansuunta	Tekoreitti	Avaustyyppi
US4.15	US4	Tekstiili	ikkunan alla	4.krs	Itä	Sisäkautta	Timanttiporaus 100 mm
Rungon havainnot		Eristeen havainnot		Ilmansulun/levyn havainnot		Muiden rak.osien havainnot	
Ei poikkeamaa		Ei poikkeamaa		Ei poikkeamaa			
Hajut		Kosteusmittaukset		Muut mittaukset		Merkkiainekokeet	
Ei hajua							
Mikrobinäytteen		PAH-näytteen		Asbestinäytteen		VOC-näytteen	
Rakenteen tarkastus		Rakennekerrokset					
		1. Maali 2. Tasoite 2 mm 3. Tiili 130 mm 4. Ilmarako 30 mm 5. Maali 6. Tasoite 2 mm 7. Betoni 50 mm 8. Tiili >220 mm					
Rak. paksuus	Päivämäärä						
520 mm	24.2.2021						
Muuta

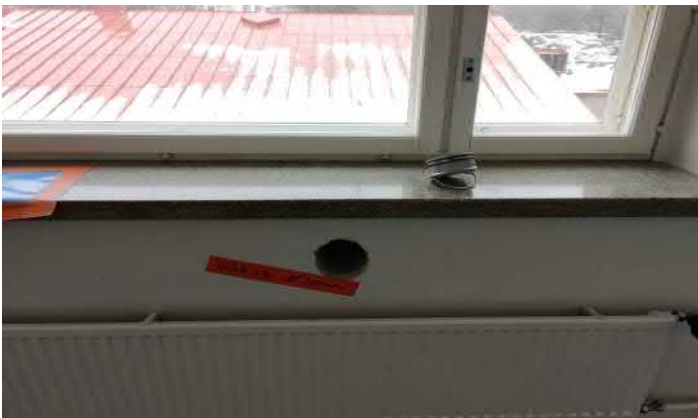
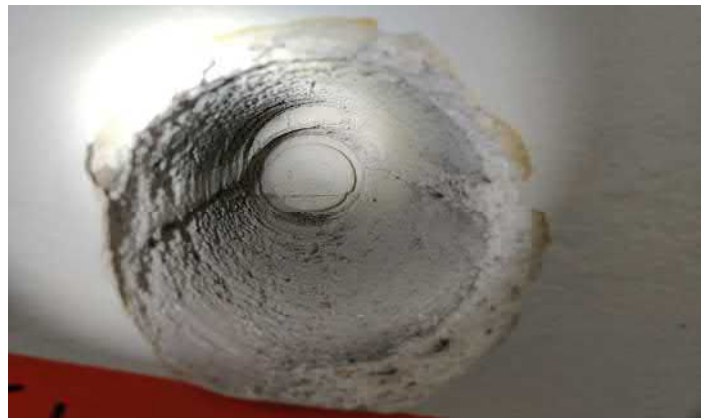
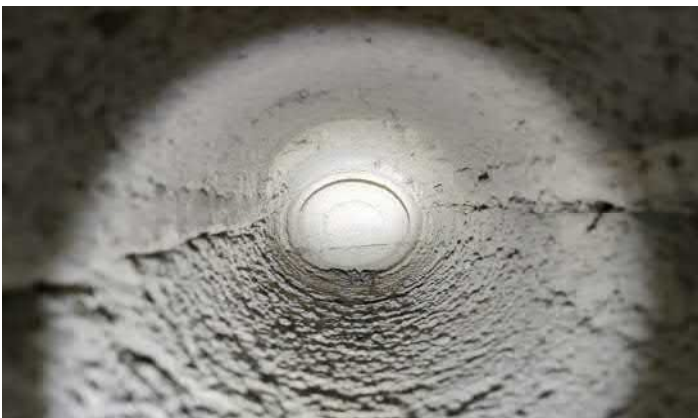
Avaus	Rakennetyyppi	Tila	Sijainti	Kerros	Ilmansuunta	Tekoreitti	Avaustyyppi
US4.17	US4	Käytävä	ikkunan alla	4.krs	Pohjoinen	Sisäkautta	Timanttiporaus 100 mm
Rungon havainnot		Eristeen havainnot		Ilmansulun/levyn havainnot		Muiden rak.osien havainnot	
Ei poikkeamaa		Ei poikkeamaa		Ei poikkeamaa			
Hajut		Kosteusmittaukset		Muut mittaukset		Merkkiainekokeet	
Lievä pistävä							
Mikrobinäytteet		PAH-näytteet		Asbestinäytteet		VOC-näytteet	
US4.17.1 Kevytbetoni sisä							
US4.17.2 Kevytbetoni ulko							
Rakenteen tarkastus		Rakennekerrokset					
		1. Maali 2. Tasoite 30 mm 3. Kevytbetoni 360 mm 4. Tiili					
Rak. paksuus	Päivämäärä						
550 mm	24.2.2021						
Muuta

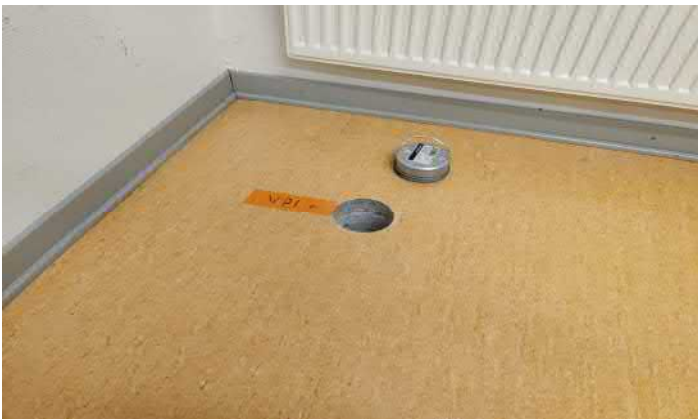
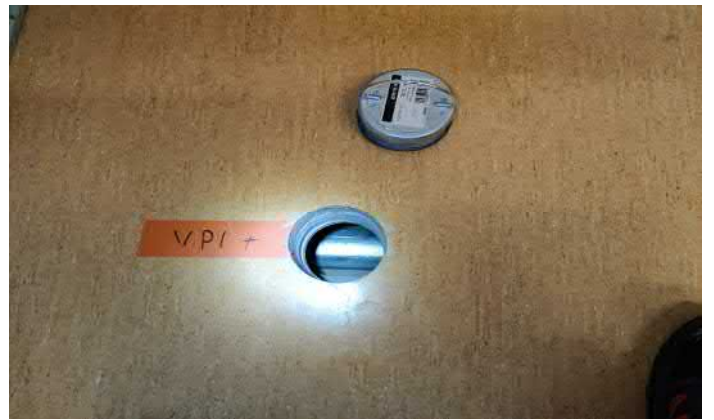
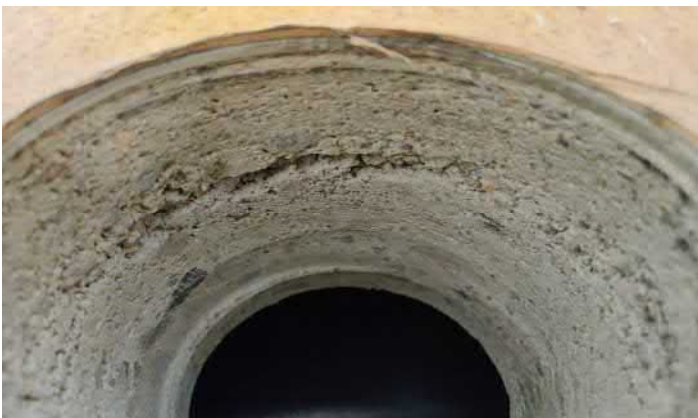
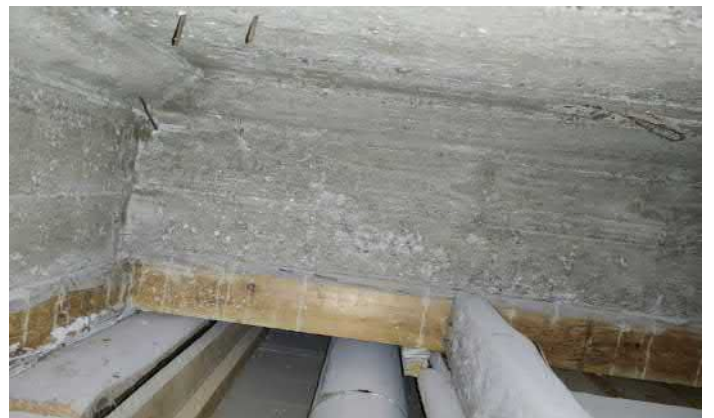
Avaus	Rakennetyyppi	Tila	Sijainti	Kerros	Ilmansuunta	Tekoreitti	Avaustyyppi
VP1.7	VP1	3-4	ulkoseinän vieressä	3.krs	Etelä	Rakenteen läpi	Timanttiporaus 100 mm
Rungon havainnot		Eristeen havainnot		Ilmansulun/levyn havainnot		Muiden rak.osien havainnot	
Ei poikkeamaa		Ei poikkeamaa		Ei poikkeamaa			
Hajut		Kosteusmittaukset		Muut mittaukset		Merkkiainekokeet	
Ei hajua							
Mikrobinäytteen		PAH-näytteen		Asbestinäytteen		VOC-näytteen	
Rakenteen tarkastus		Rakennekerrokset					
		1. Muovimatto x 2 2. Tasoite 1 mm 3. Betoni (ylälaatta) 140 mm 4. Palkki 280 mm					
Rak. paksuus	Päivämäärä						
430 mm	24.2.2021						
Muuta							
Alempi matto sama kuin aikaisemmassa tutkimuksessa, eli valkoinen ja pehmeä. Mattojen välissä tasotetta ja liimaa.

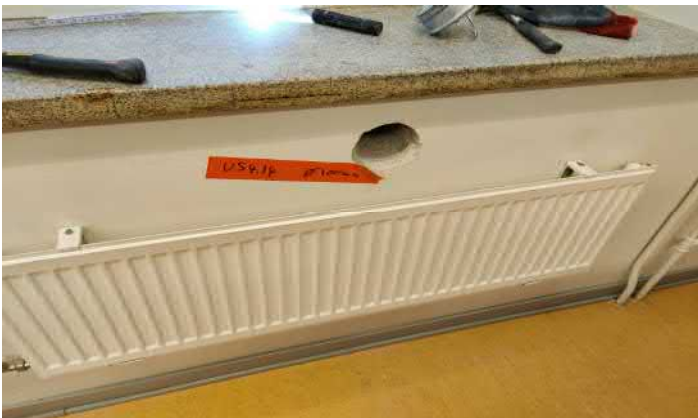
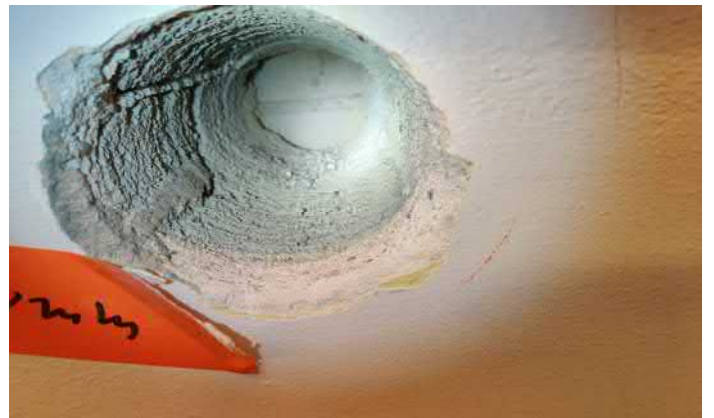
Avaus	Rakennetyyppi	Tila	Sijainti	Kerros	Ilmansuunta	Tekoreitti	Avaustyyppi
US4.14	US4	5B	ikkunan alla	3.krs	Itä	Sisäkautta	Timanttiporaus 100 mm
Rungon havainnot		Eristeen havainnot		Ilmansulun/levyn havainnot		Muiden rak.osien havainnot	
Ei poikkeamaa		Ei poikkeamaa		Ei poikkeamaa			
Hajut		Kosteusmittaukset		Muut mittaukset		Merkkiainekokeet	
Lievä mikrobiperäinen							
Mikrobinäytteet		PAH-näytteet		Asbestinäytteet		VOC-näytteet	
US4.14.1 Kevytbetoni (sisä)							
US4.14.2 Kevytbetoni ulko							
Rakenteen tarkastus		Rakennekerrokset					
		1. Maali 2. Tasoite 20 mm 3. Kevytbetoni 360 mm 4. Tiili					
Rak. paksuus	Päivämäärä						
560 mm	24.2.2021						
Muuta

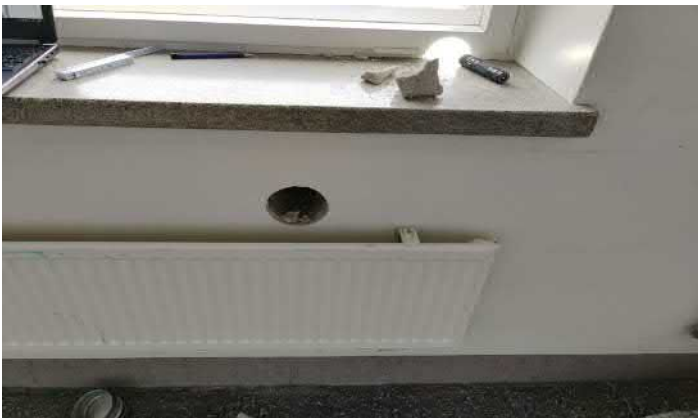
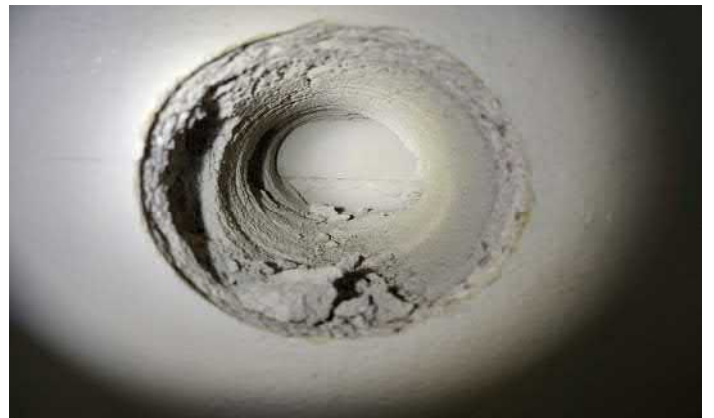
Avaus	Rakennetyyppi	Tila	Sijainti	Kerros	Ilmansuunta	Tekoreitti	Avaustyyppi
US4.13	US4	Käytävä	ikkunan alla	3.krs	Länsi	Sisäkautta	Timanttiporaus 100 mm
Rungon havainnot		Eristeen havainnot		Ilmansulun/levyn havainnot		Muiden rak.osien havainnot	
Ei poikkeamaa		Ei poikkeamaa		Ei poikkeamaa			
Hajut		Kosteusmittaukset		Muut mittaukset		Merkkiainekokeet	
Ei hajua							
Mikrobinäytteet		PAH-näytteet		Asbestinäytteet		VOC-näytteet	
US4.13.1 Kevytbetoni sisä							
US4.13.2 Kevytbetoni ulko							
Rakenteen tarkastus		Rakennekerrokset					
		1. Maali 2. Tasoite 30 mm 3. Kevytbetoni 330 mm 4. Tiili					
Rak. paksuus	Päivämäärä						
520 mm	24.2.2021						
Muuta

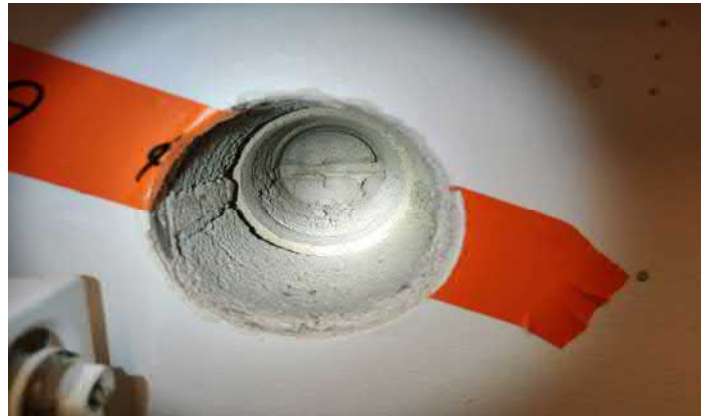
Avaus	Rakennetyyppi	Tila	Sijainti	Kerros	Ilmansuunta	Tekoreitti	Avaustyyppi
US5.9	US5	Pienryhmätila	ikkunan alla	2.krs	Pohjoinen	Sisäkautta	Timanttiporaus 100 mm
Rungon havainnot		Eristeen havainnot		Ilmansulun/levyn havainnot		Muiden rak.osien havainnot	
Ei poikkeamaa		Ei poikkeamaa		Ei poikkeamaa			
Hajut		Kosteusmittaukset		Muut mittaukset		Merkkiainekokeet	
Ei hajua							
Mikrobinäytteet		PAH-näytteet		Asbestinäytteet		VOC-näytteet	
US5.9.1 Kevytbetoni sisä							
US5.9.2 Kevytbetoni ulko							
Rakenteen tarkastus		Rakennekerrokset					
		1. Maali 2. Tasoite 20 mm 3. Kevytbetoni 100 mm 4. Ilmarako 30 mm 5. Betoni 40 mm 6. Kevytbetoni >180 mm					
Rak. paksuus	Päivämäärä						
510 mm	24.2.2021						
Muuta

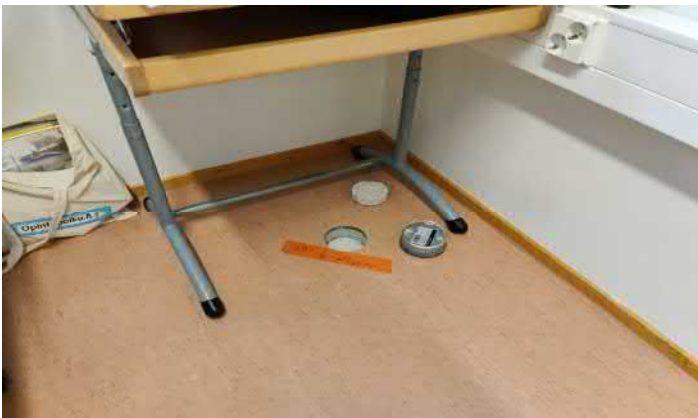
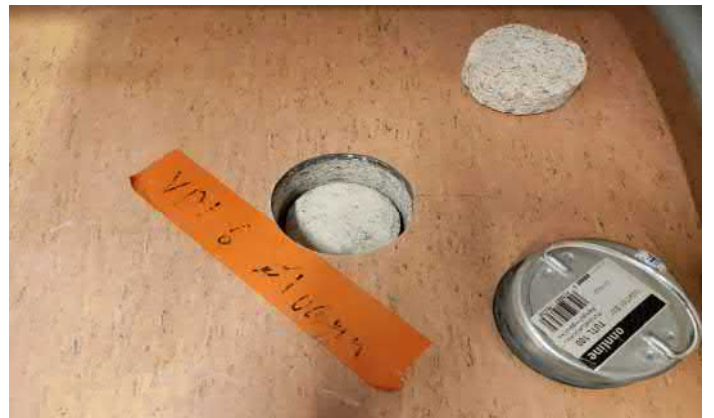
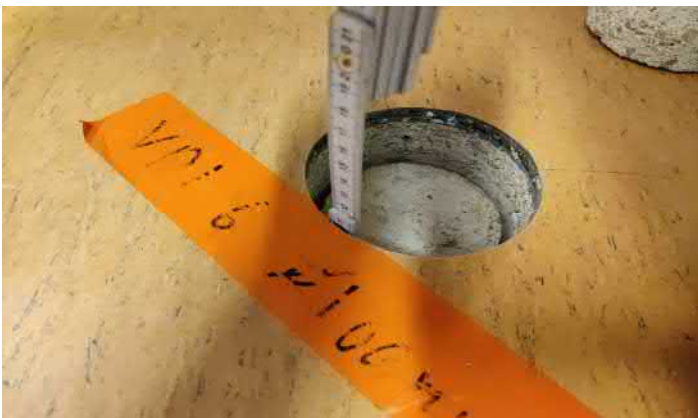
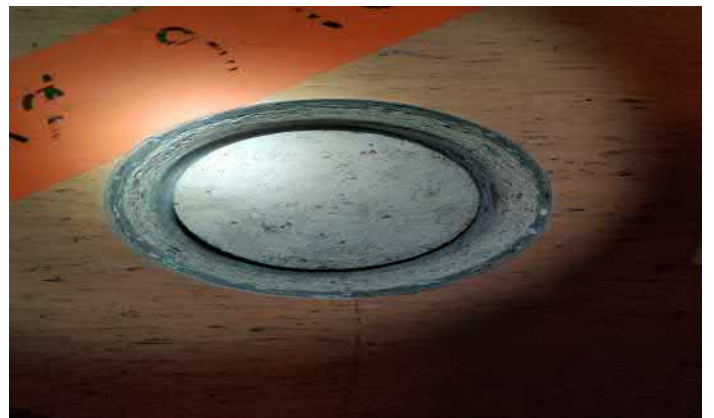
Avaus	Rakennetyyppi	Tila	Sijainti	Kerros	Ilmansuunta	Tekoreitti	Avaustyyppi
VP1.6	VP1	Pienryhmätila	ulkonurkassa	2.krs	Pohjoinen	Yläkautta	Timanttiporaus 100 mm
Rungon havainnot		Eristeen havainnot		Ilmansulun/levyn havainnot		Muiden rak.osien havainnot	
Ei poikkeamaa		Ei poikkeamaa		Ei poikkeamaa			
Hajut		Kosteusmittaukset		Muut mittaukset		Merkkiainekokeet	
Lievä kemiallinen							
Mikrobinäytteet		PAH-näytteet		Asbestinäytteet		VOC-näytteet	
Rakenteen tarkastus		Rakennekerrokset					
		1. Muovimatto 2. Tasoite 10 mm 3. Betoni 100 mm					
Rak. paksuus	Päivämäärä						
	24.2.2021						
Muuta

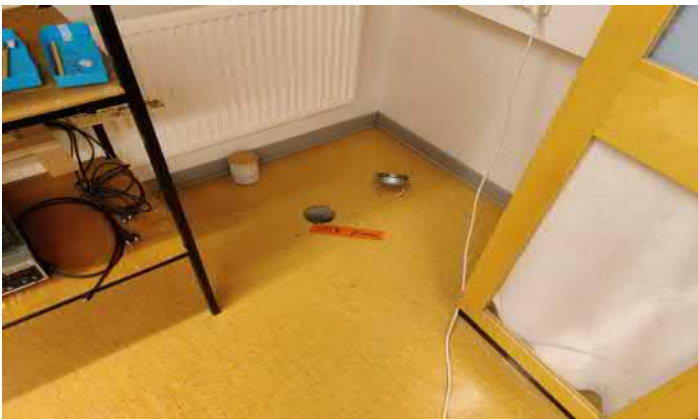
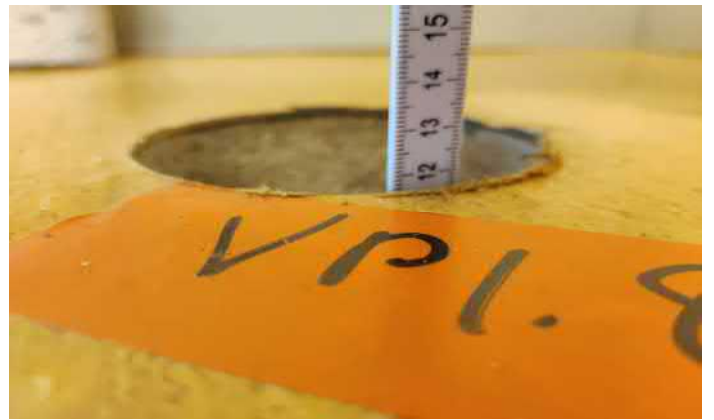
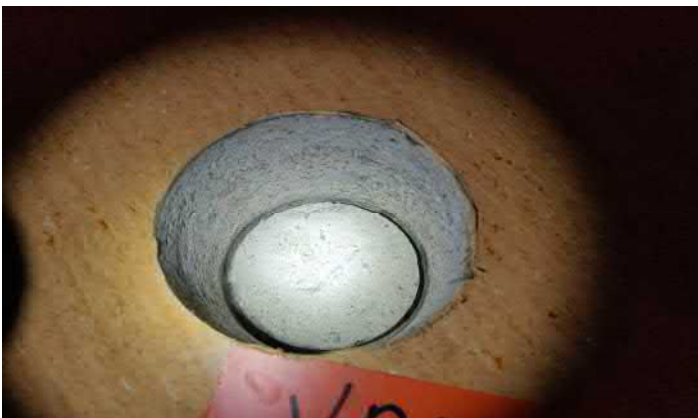
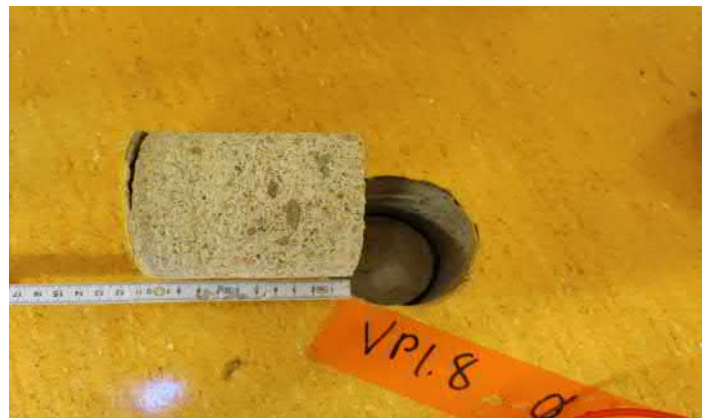
Avaus	Rakennetyyppi	Tila	Sijainti	Kerros	Ilmansuunta	Tekoreitti	Avaustyyppi
VP1.8	VP1	Eriyis	ulkoseinän vieressä	4.krs	Etelä	Yläkautta	Timanttiporaus 100 mm
Rungon havainnot		Eristeen havainnot		Ilmansulun/levyn havainnot		Muiden rak.osien havainnot	
Ei poikkeamaa		Ei poikkeamaa		Ei poikkeamaa			
Hajut		Kosteusmittaukset		Muut mittaukset		Merkkiainekokeet	
Ei hajua							
Mikrobinäytteen		PAH-näytteen		Asbestinäytteen		VOC-näytteen	
Rakenteen tarkastus		Rakennekerrokset					
		1. Muovimatto 2. Betoni					
Rak. paksuus	Päivämäärä						
	10.2.2021						
Muuta

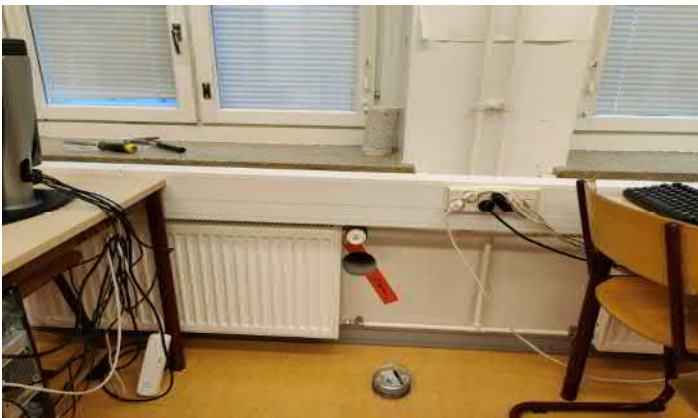
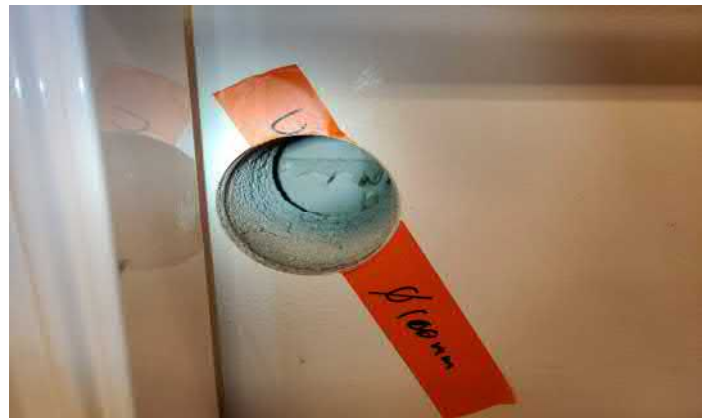
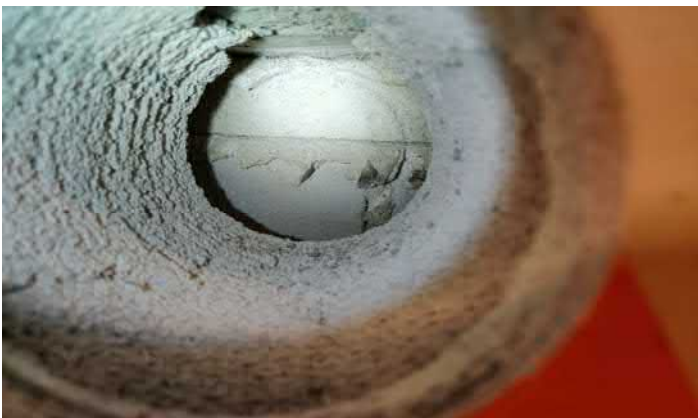
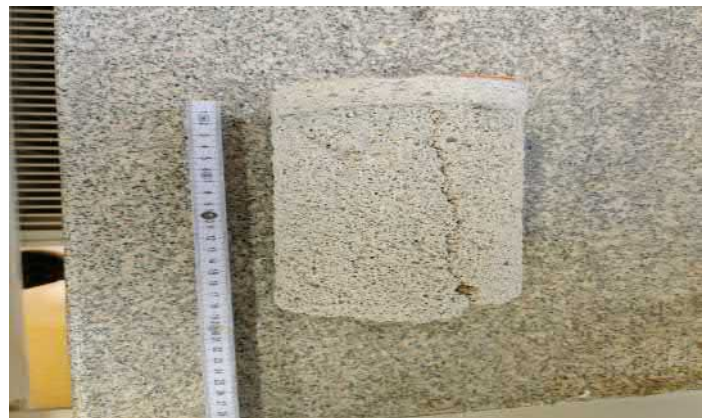
Avaus	Rakennetyyppi	Tila	Sijainti	Kerros	Ilmansuunta	Tekoreitti	Avaustyyppi
US4.12	US4	Tietokone- luokka	ikkunan alla	2.krs	Itä	Sisäkautta	Timanttipora- us 100 mm
Rungon havainnot		Eristeen havainnot		Ilmansulun/levyn havainnot		Muiden rak.osien havainnot	
Ei poikkeamaa		Ei poikkeamaa		Ei poikkeamaa			
Hajut		Kosteusmittaukset		Muut mittaukset		Merkkiainekokeet	
Ei hajua							
Mikrobinäytteet		PAH-näytteet		Asbestinäytteet		VOC-näytteet	
US4.12.1 Kevytbetoni (sisäosan							
Rakenteen tarkastus		Rakennekerrokset					
		1. Maali 2. Tasoite 20 mm 3. Kevytbetoni 150 mm 4. Ilmarako 70 mm 5. Kahitiili ja kevytbetoni					
Rak. paksuus	Päivämäärä						
550 mm	10.2.2021						
Muuta							
Raikas ilmavirta sisälle päin ilmapalasta.

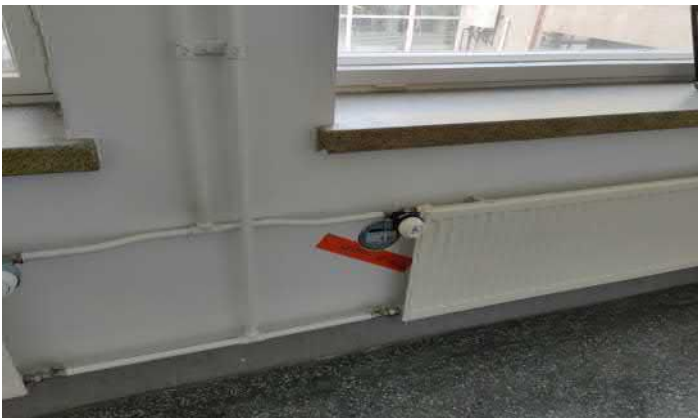
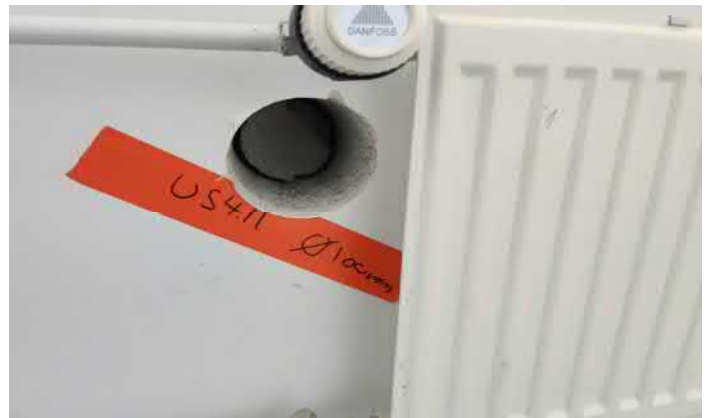
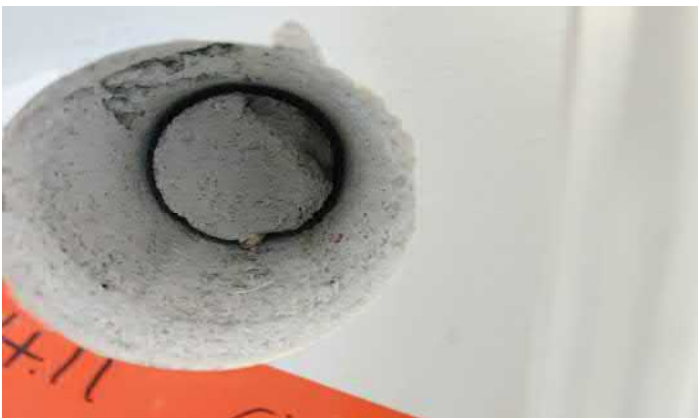
Avaus	Rakennetyyppi	Tila	Sijainti	Kerros	Ilmansuunta	Tekoreitti	Avaustyyppi
US4.11	US4	Käytävä	ikkunan alla	2.krs	Pohjoinen	Sisäkautta	Timanttiporaus 100 mm
Rungon havainnot		Eristeen havainnot		Ilmansulun/levyn havainnot		Muiden rak.osien havainnot	
Ei poikkeamaa		Ei poikkeamaa		Ei poikkeamaa			
Hajut		Kosteusmittaukset		Muut mittaukset		Merkkiainekokeet	
Ei hajua							
Mikrobinäytteet		PAH-näytteet		Asbestinäytteet		VOC-näytteet	
US4.11.1 Kevytbetoni (sisä)							
US4.11.2 Kevytbetoni (keski)							
Rakenteen tarkastus		Rakennekerrokset					
		1. Maali 2. Kevytbetoni					
Rak. paksuus	Päivämäärä						
560 mm	10.2.2021						
Muuta							
Avauksen syvyys vain 130 mm.

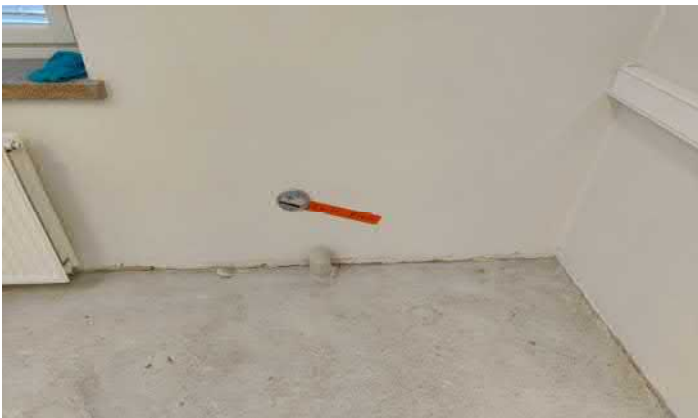
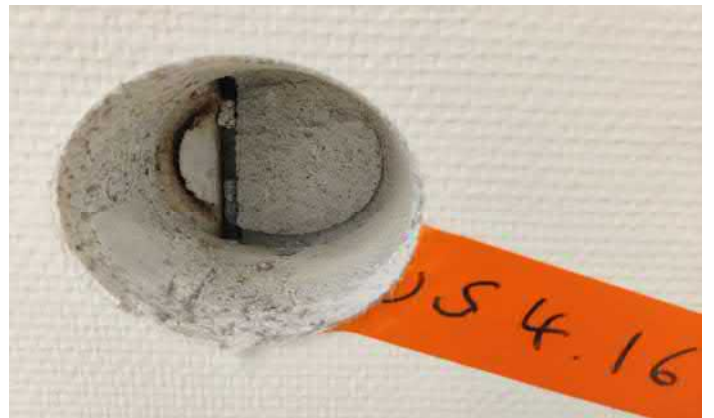
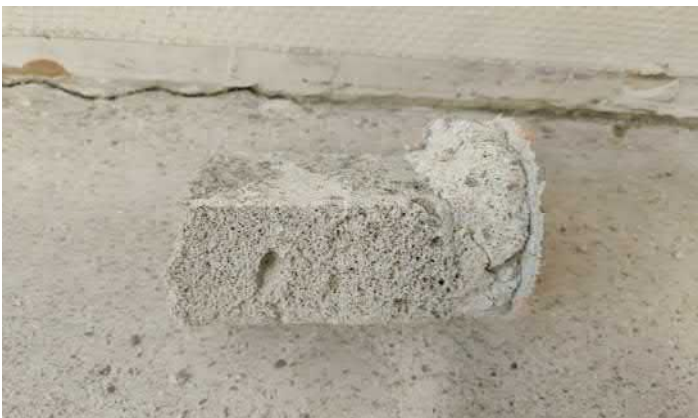
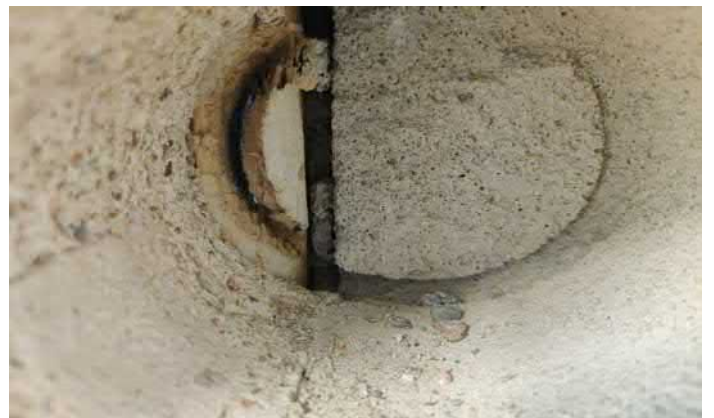
Avaus	Rakennetyyppi	Tila	Sijainti	Kerros	Ilmansuunta	Tekoreitti	Avaustyyppi
US4.16	US4	Rehtorin tila	alareunassa	1.krs	Etelä	Sisäkautta	Timanttiporaus 100 mm
Rungon havainnot		Eristeen havainnot		Ilmansulun/levyn havainnot		Muiden rak.osien havainnot	
Ei poikkeamaa		Ei poikkeamaa		Ei poikkeamaa			
Hajut		Kosteusmittaukset		Muut mittaukset		Merkkiainekokeet	
Ei hajua							
Mikrobinäytteet		PAH-näytteet		Asbestinäytteet		VOC-näytteet	
US4.16.1 Kevytbetoni (sisä)							
US4.16.2 Kevytbetoni (keski)							
Rakenteen tarkastus		Rakennekerrokset					
		1. Lasikuitutapetti 2. Tasoite 25 mm 3. Kevytbetoni					
Rak. paksuus	Päivämäärä						
490 mm	10.2.2021						
Muuta							
Avauksen sisällä pahvilla eristetty metalliputki johon timanttiporaus hieman osunut.

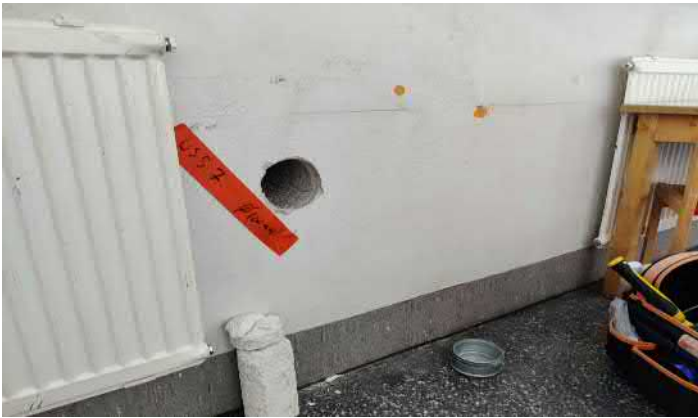
Avaus	Rakennetyyppi	Tila	Sijainti	Kerros	Ilmansuunta	Tekoreitti	Avaustyyppi
US5.7	US5	Käytävä	alareunassa, ikkunan alla	2.krs	Pohjoinen	Sisäkautta	Timanttipora us 100mm
Rungon havainnot		Eristeen havainnot		Ilmansulun/levyn havainnot		Muiden rak.osien havainnot	
Ei poikkeamaa		Ei poikkeamaa		Ei poikkeamaa			
Hajut		Kosteusmittaukset		Muut mittaukset		Merkkiainekokeet	
Ei hajua							
Mikrobinäytteet		PAH-näytteet		Asbestinäytteet		VOC-näytteet	
US5.7.1 Kevytbetoni keskeltä							
US5.7.2 Kevytbetoni sisäpinta							
Rakenteen tarkastus		Rakennekerrokset					
		1. Tasoite 20mm 2. Kevytbetoni 200mm 3. Ilmarako 10mm 4. Kevytbetoni ulkokuori					
Rak. paksuus	Päivämäärä						
	4.2.2021						
Muuta

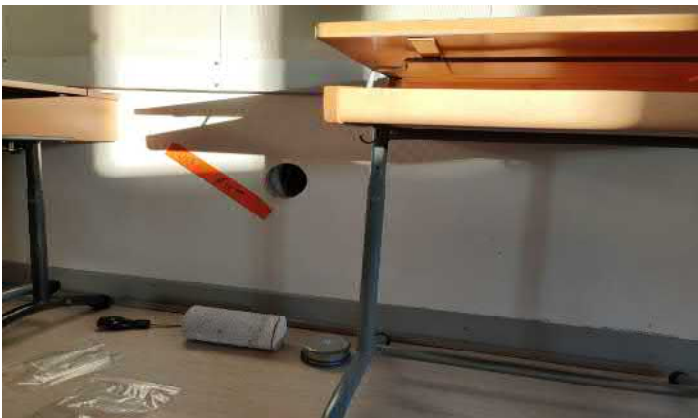
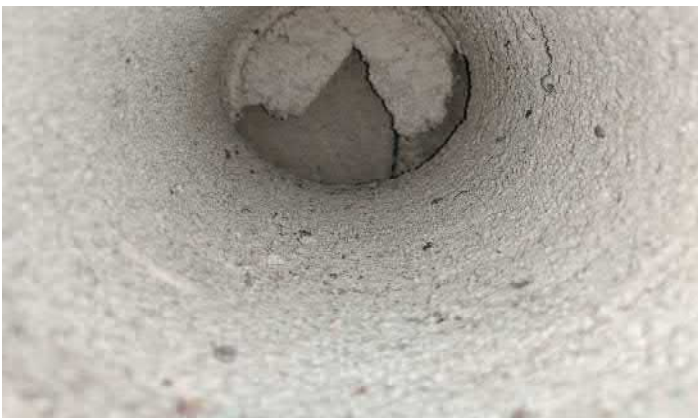
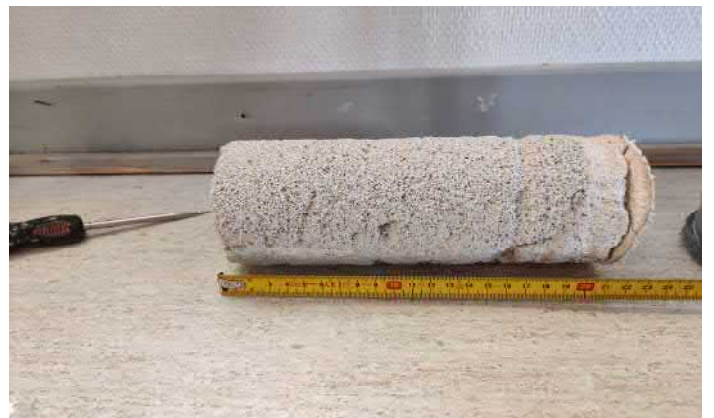
Avaus	Rakennetyyppi	Tila	Sijainti	Kerros	Ilmansuunta	Tekoreitti	Avaustyyppi
US5.8	US5	3a itäpäätty	alareunassa	2.krs	Itä	Sisäkautta	Timanttiporaus 100
Rungon havainnot		Eristeen havainnot		Ilmansulun/levyn havainnot		Muiden rak.osien havainnot	
Ei poikkeamaa		Ei poikkeamaa		Ei poikkeamaa			
Hajut		Kosteusmittaukset		Muut mittaukset		Merkkiainekokeet	
Ei hajua							
Mikrobinäytteet		PAH-näytteet		Asbestinäytteet		VOC-näytteet	
US5.8.1 Kevytbetoni keskellä							
US5.8.2 Kevytbetoni sisäpinta							
Rakenteen tarkastus		Rakennekerrokset					
Rak. paksuus		Päivämäärä					
		4.2.2021					
Muuta

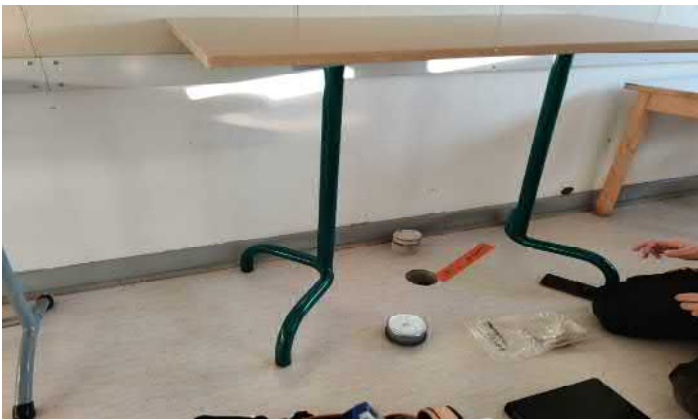
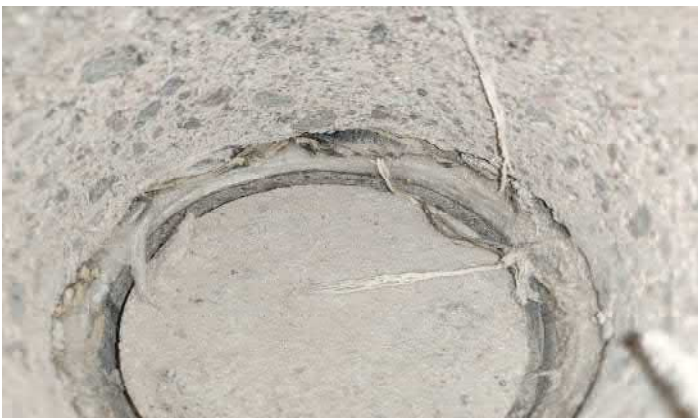
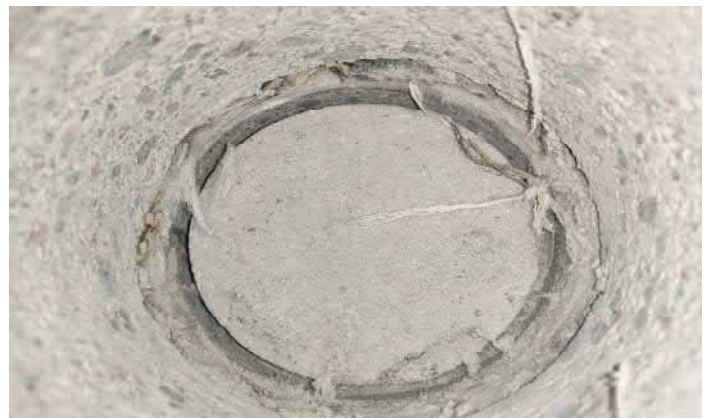
Avaus	Rakennetyyppi	Tila	Sijainti	Kerros	Ilmansuunta	Tekoreitti	Avaustyyppi
VP1.5	VP1	3a luokka 2krs pääty	ulkoseinän vieressä	2.krs	Itä	Yläkautta	Timanttipora us
Rungon havainnot		Eristeen havainnot		Ilmansulun/levyn havainnot		Muiden rak.osien havainnot	
Ei poikkeamaa		Ei poikkeamaa		Ei poikkeamaa			
Hajut		Kosteusmittaukset		Muut mittaukset		Merkkiainekokeet	
Ei hajua							
Mikrobinäytteet		PAH-näytteet		Asbestinäytteet		VOC-näytteet	
VP1.5.1 Vuorattu villa							
Rakenteen tarkastus		Rakennekerrokset					
		1. Betoni 70mm 2. Askeläänieriste 10mm 3. Pohjabetoni					
Rak. paksuus	Päivämäärä						
	4.2.2021						
Muuta

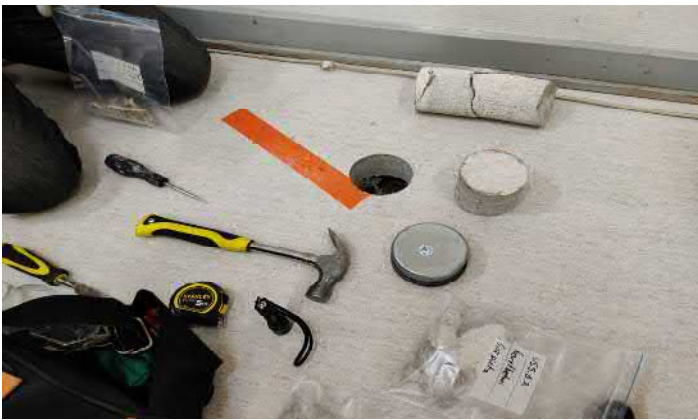
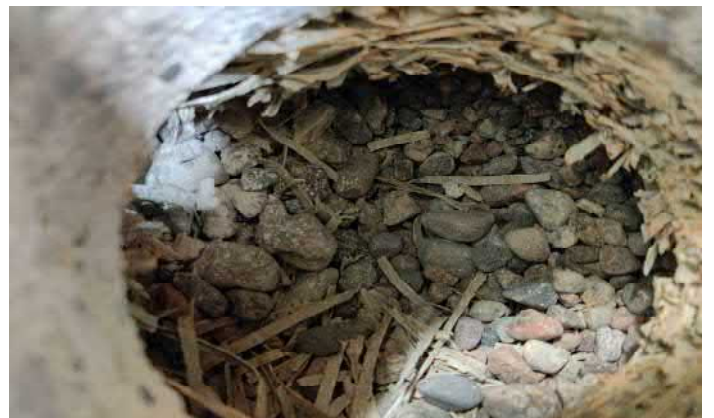
Avaus	Rakennetyyppi	Tila	Sijainti	Kerros	Ilmansuunta	Tekoreitti	Avaustyyppi
AP3.1	AP3	Eng/ruot	lähellä ulkoseinää	1.krs	Itä	Yläkautta	Timanttipora us 100mm
Rungon havainnot		Eristeen havainnot		Ilmansulun/levyn havainnot		Muiden rak.osien havainnot	
Ei poikkeamaa		Ei poikkeamaa		Ei poikkeamaa			
Hajut		Kosteusmittaukset		Muut mittaukset		Merkkiainekokeet	
Mikrobiperäinen, Tunkkainen							
Mikrobinäytteet		PAH-näytteet		Asbestinäytteet		VOC-näytteet	
AP3.1.1 Tojalevy							
Rakenteen tarkastus		Rakennekerrokset					
		1. 80mm betoni 2. 50mm Toja-levy 3. 80mm ilmarako+ soraa 4. Betonilaatta					
Rak. paksuus	Päivämäärä						
	4.2.2021						
Muuta

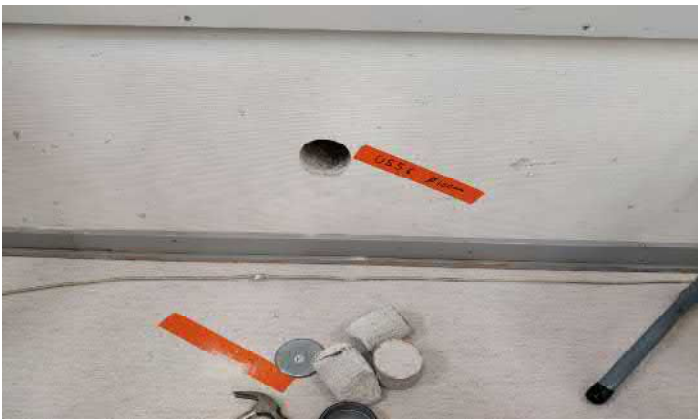
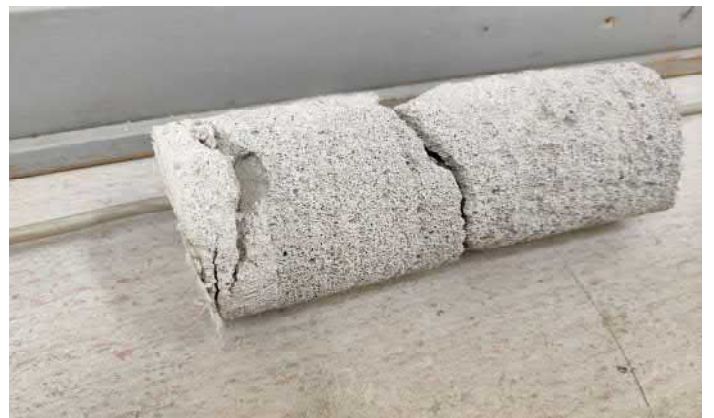
Avaus	Rakennetyyppi	Tila	Sijainti	Kerros	Ilmansuunta	Tekoreitti	Avaustyyppi
US5.6	US5	Eng/ruot	alareunassa	1.krs	Itä	Sisäkautta	Timanttiporaus 100mm
Rungon havainnot		Eristeen havainnot		Ilmansulun/levyn havainnot		Muiden rak.osien havainnot	
Ei poikkeamaa		Ei poikkeamaa		Ei poikkeamaa			
Hajut		Kosteusmittaukset		Muut mittaukset		Merkkiainekokeet	
Ei hajua							
Mikrobinäytteet		PAH-näytteet		Asbestinäytteet		VOC-näytteet	
US5.6.1 Kevytbetoni (keskeltä)							
US5.6.2 Kevytbetoni sisäpinta							
Rakenteen tarkastus		Rakennekerrokset					
		1. 20mm tasoite 2. 200mm kevytbetoni 3. 10mm Ilmarako 4. Kevytbetoni ulkokuori					
Rak. paksuus	Päivämäärä						
	4.2.2021						
Muuta							
Viileää Ilmavirtausta havaittavissa.

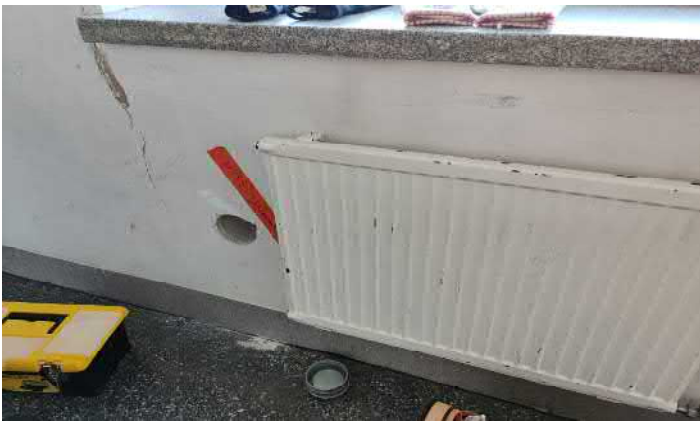
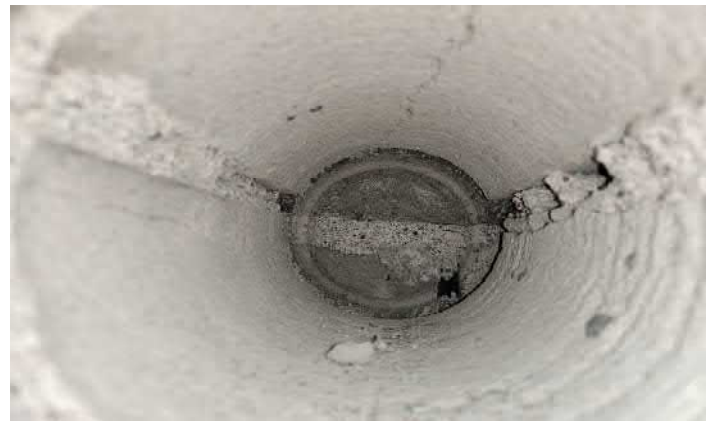
Avaus	Rakennetyyppi	Tila	Sijainti	Kerros	Ilmansuunta	Tekoreitti	Avaustyyppi
US5.5	US5	Käytävä itä 1.krs	alareunassa	1.krs	Pohjoinen	Sisäkautta	Timanttipora us
Rungon havainnot		Eristeen havainnot		Ilmansulun/levyn havainnot		Muiden rak.osien havainnot	
Ei poikkeamaa		Ei poikkeamaa		Ei poikkeamaa		Avauksen syvyys 220mm	
Hajut		Kosteusmittaukset		Muut mittaukset		Merkkiainekokeet	
Ei hajua							
Mikrobinäytteet		PAH-näytteet		Asbestinäytteet		VOC-näytteet	
US5.5.1 Kevytbetoni keskeltä							
US5.5.2 Kevytbetoni sisäpinta							
Rakenteen tarkastus		Rakennekerrokset					
		1. Kevytbetoni >350mm					
Rak. paksuus	Päivämäärä						
	4.2.2021						
Muuta							
Avaus on 220mm syvä.

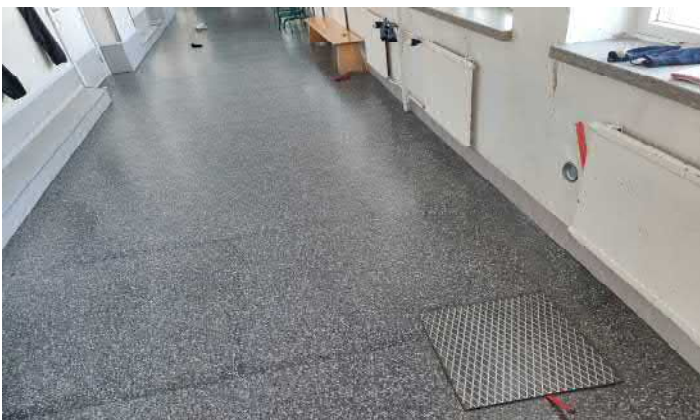
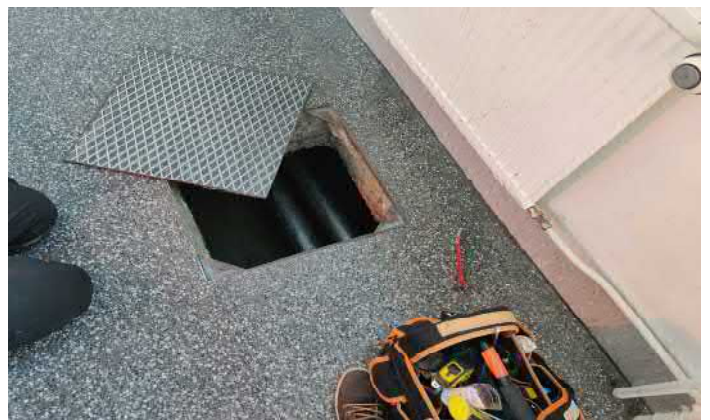
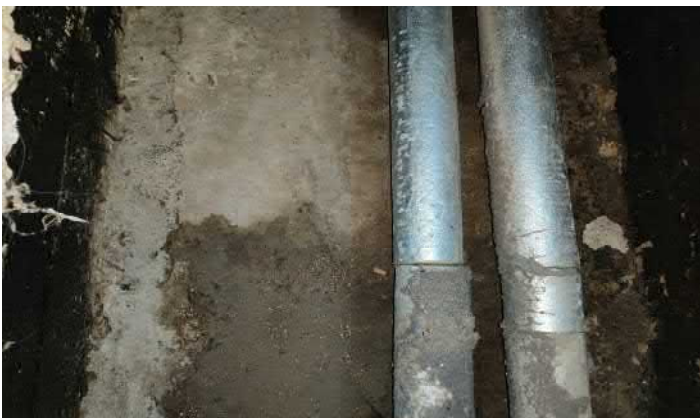
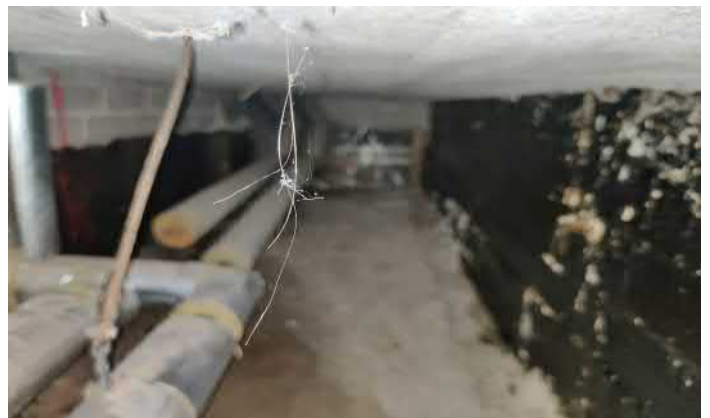
Avaus	Rakennetyyppi	Tila	Sijainti	Kerros	Ilmansuunta	Tekoreitti	Avaustyyppi
Kanaali1.2	Kanaali1	Itäsiipi- itäpäätty 1. krs	lattiassa	1.krs		Yläkautta	Kannen irrotus
Rungon havainnot		Eristeen havainnot		Ilmansulun/levyn havainnot		Muiden rak.osien havainnot	
				Ei poikkeamaa		Kanaalissa kosteutta. Molemmat seinustat	
Hajut		Kosteusmittaukset		Muut mittaukset		Merkkiainekokeet	
Mikrobiperäinen, Tunkkainen							
Mikrobinäytteen		PAH-näytteen		Asbestinäytteen		VOC-näytteen	
Rakenteen tarkastus		Rakennekerrokset					
Rak. paksuus	Päivämäärä						
	4.2.2021						
Muuta

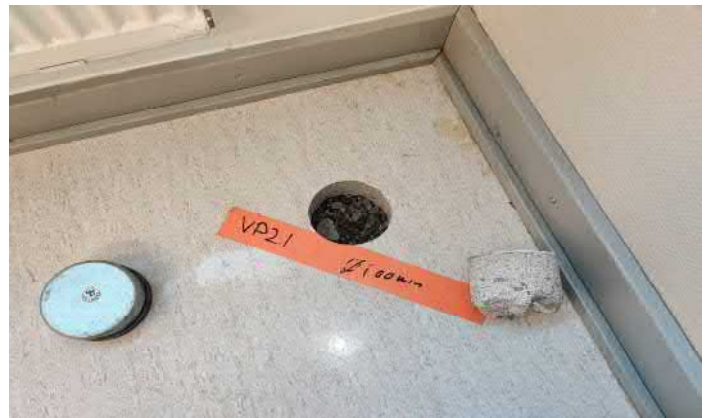
Avaus	Rakennetyyppi	Tila	Sijainti	Kerros	Ilmansuunta	Tekoreitti	Avaustyyppi
VP2.1	VP2	1b luokka	ulkonurkassa	1.krs	Etelä	Yläkautta	Timanttiporaus
Rungon havainnot		Eristeen havainnot		Ilmansulun/levyn havainnot		Muiden rak.osien havainnot	
Ei poikkeamaa		Ei poikkeamaa		Ei poikkeamaa			
Hajut		Kosteusmittaukset		Muut mittaukset		Merkkiainekokeet	
Ei hajua							
Mikrobinäytteen		PAH-näytteen		Asbestinäytteen		VOC-näytteen	
Rakenteen tarkastus		Rakennekerrokset					
		1. Betoni 80mm 2. Sora 40mm 3. Pohjabetoni					
Rak. paksuus	Päivämäärä						
	4.2.2021						
Muuta

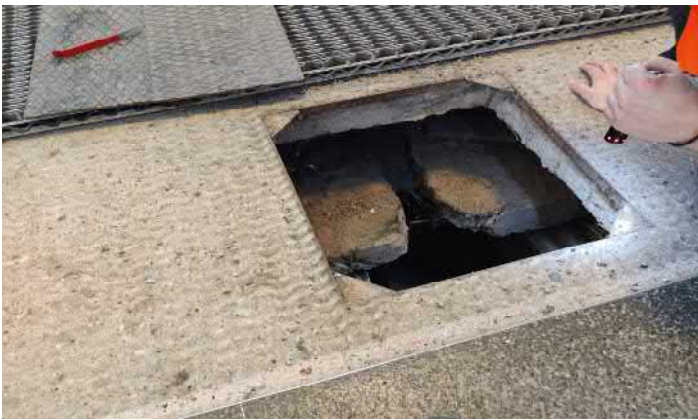
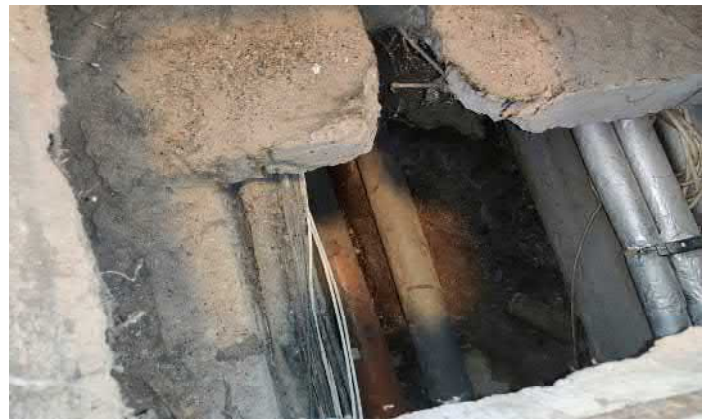
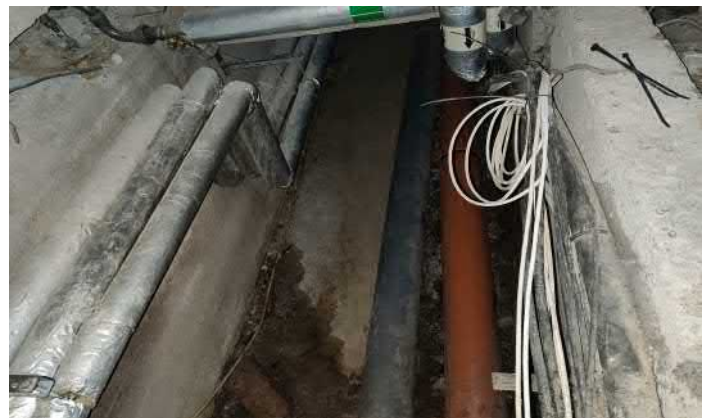
Avaus	Rakennetyyppi	Tila	Sijainti	Kerros	Ilmansuunta	Tekoreitti	Avaustyyppi
Kanaali1.1	Kanaali1	Ruokalan viereinen aula					
Rungon havainnot		Eristeen havainnot		Ilmansulun/levyn havainnot		Muiden rak.osien havainnot	
Hajut		Kosteusmittaukset		Muut mittaukset		Merkkiainekokeet	
Lievä mikrobiperäinen, Tunkkainen							
Mikrobinäytteet		PAH-näytteet		Asbestinäytteet		VOC-näytteet	
Rakenteen tarkastus		Rakennekerrokset					
Rak. paksuus	Päivämäärä						
	4.2.2021						
Muuta							
Voimakas ilmavirta sisätiloihin päin. Muotti lautaa kanaalissaa. Vettä pohjalla.

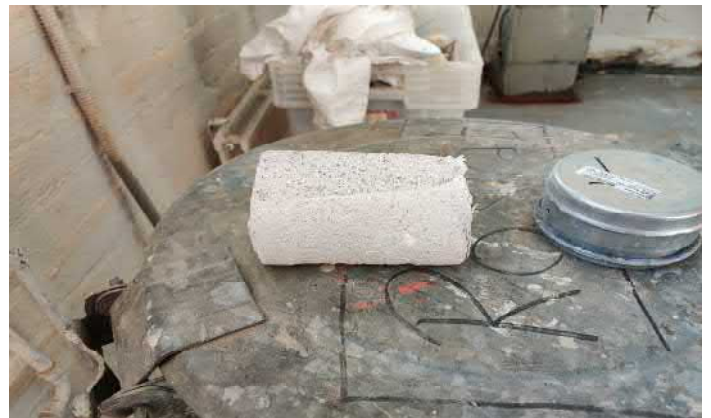
Avas	Rakennetyyppi	Tila	Sijainti	Kerros	Ilmansuunta	Tekoreitti	Avaustyyppi
SK1.1	SK1	Vanha puutyöluokka	ikkunan alla	Kellari	Etelä	Sisäkautta	Timanttiporaus
Rungon havainnot		Eristeen havainnot		Ilmansulun/levyn havainnot		Muiden rak.osien havainnot	
Kuivunut kosteusjälki				Kuivunut kosteusjälki			
Hajut		Kosteusmittaukset		Muut mittaukset		Merkkiainekokeet	
Tunkkainen							
Mikrobinäytteet		PAH-näytteet		Asbestinäytteet		VOC-näytteet	
		SK1.1.pah1 Sively					
Rakenteen tarkastus		Rakennekerrokset					
		1. Tiili 130mm 2. Sively 3. Betoni					
Rak. paksuus	Päivämäärä						
	4.2.2021						
Muuta

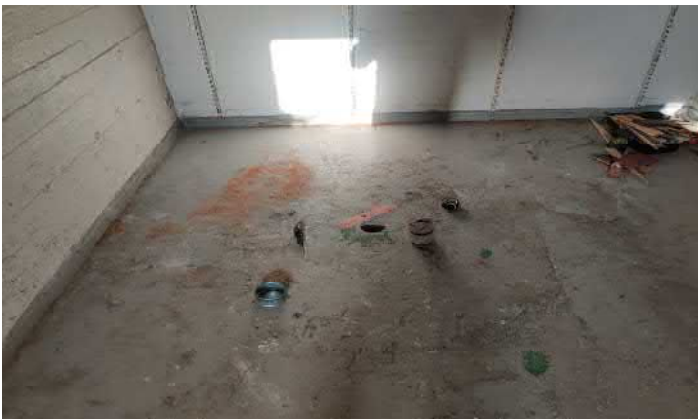
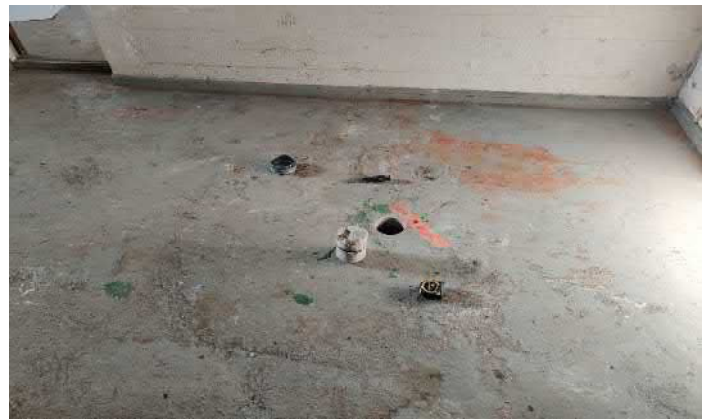
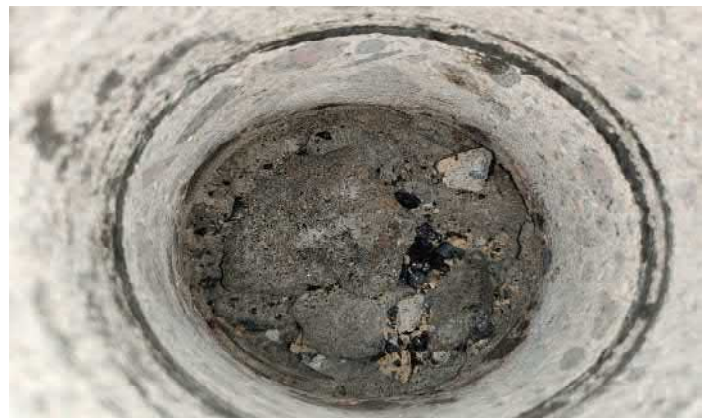
Avaus	Rakennetyyppi	Tila	Sijainti	Kerros	Ilmansuunta	Tekoreitti	Avaustyyppi
AP2.1	AP2	Vanha puutyöluokka	keskellä	Kellari		Yläkautta	Timanttiporaus 100
Rungon havainnot		Eristeen havainnot		Ilmansulun/levyn havainnot		Muiden rak.osien havainnot	
Ei poikkeamaa		Ei poikkeamaa		Kuivunut kosteusjälki, Likaa		Sively vaikuttaa yhtenäiseltä.	
Hajut		Kosteusmittaukset		Muut mittaukset		Merkkiainekokeet	
Tunkkainen		Pin: Pintabetoni 55					
Mikrobinäytteen		PAH-näytteen		Asbestinäytteen		VOC-näytteen	
Rakenteen tarkastus		Rakennekerrokset					
		1. Betoni 65mm 2. Sively 3. Betoni 60 mm 4. Märkä savi/ Hiekka					
Rak. paksuus	Päivämäärä						
125 mm	4.2.2021						
Muuta

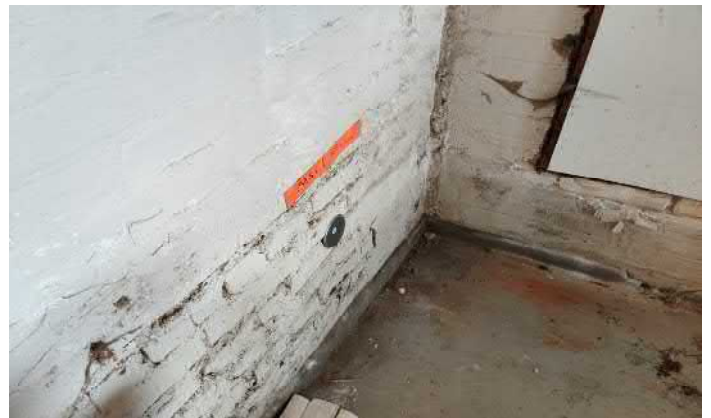
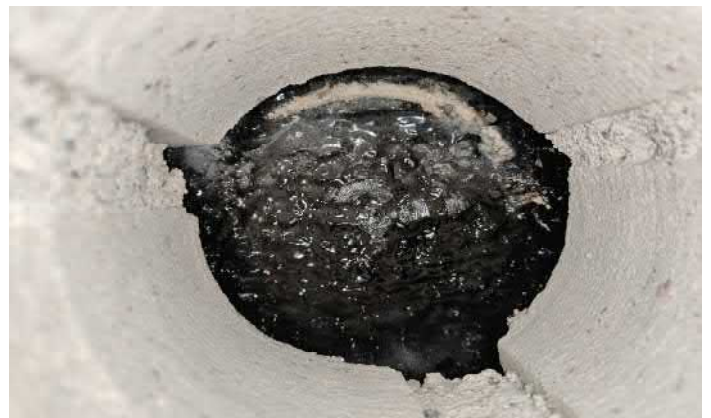
Avaus	Rakennetyyppi	Tila	Sijainti	Kerros	Ilmansuunta	Tekoreitti	Avaustyyppi
MS1.1	MS1	Vanha puutyöluokka	alareunassa	Kellari	Pohjoinen	Sisäkautta	Timanttiporaus
Rungon havainnot		Eristeen havainnot		Ilmansulun/levyn havainnot		Muiden rak.osien havainnot	
Kuivunut kosteusjälki		Ei poikkeamaa		Kuivunut kosteusjälki		Kuori muurauksen takana ei ole eristettä.	
Hajut		Kosteusmittaukset		Muut mittaukset		Merkkiainekokeet	
Mikrobiperäinen		Pin: Tiili/betoni 48/120					
Mikrobinäytteet		PAH-näytteet		Asbestinäytteet		VOC-näytteet	
				MS1.1.asb1 Sively			
Rakenteen tarkastus		Rakennekerrokset					
		1. Valkotiili 130mm 2. Muurausrako 15mm 3. Sively 3mm 4. Betoni					
Rak. paksuus	Päivämäärä						
	4.2.2021						
Muuta							
Siveli vaikutti ehjältä ja yhtenäiseltä. Sivelyn takana pintakosteus arvo 120 betonissa.

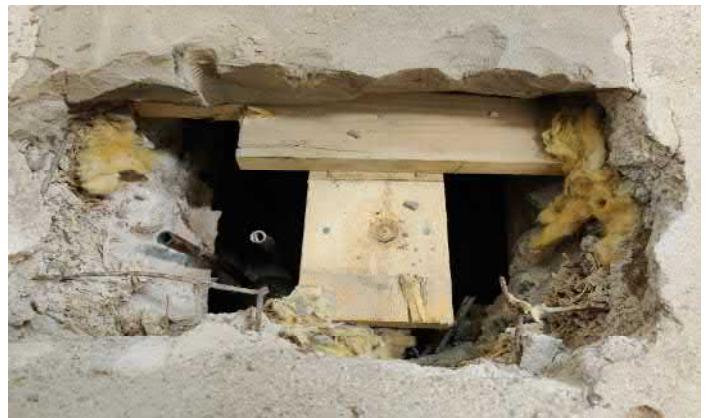
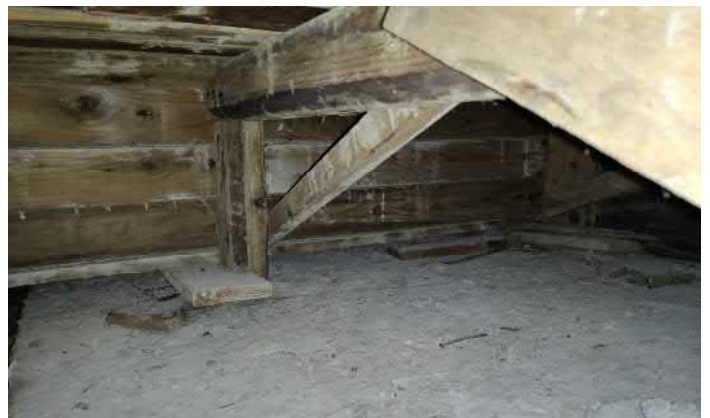
Avaus	Rakennetyyppi	Tila	Sijainti	Kerros	Ilmansuunta	Tekoreitti	Avaustyyppi
Pk1.2	Pk1	Rehtori	lattiassa	1.krs		Yläkautta	Piikkaus 200x400 mm
Rungon havainnot		Eristeen havainnot		Ilmansulun/levyn havainnot		Muiden rak.osien havainnot	
Ei poikkeamaa		Ei poikkeamaa		Ei poikkeamaa		Alla onkalo, jossa muottilaudat.	
Hajut		Kosteusmittaukset		Muut mittaukset		Merkkiainekokeet	
Ei hajua							
Mikrobinäytteet		PAH-näytteet		Asbestinäytteet		VOC-näytteet	
Pk1.2.1 Tojalevy							
Rakenteen tarkastus		Rakennekerrokset					
		1. Betoni 60 mm 2. Tojalevy 50 mm 3. Betoni 100 mm 4. Muottilauta 22 mm					
Rak. paksuus	Päivämäärä						
200 mm	27.1.2021						
Muuta
