KOSTEUS- JA SISÄILMATEKNISEN KUNTOTUTKIMUKSEN LIITETIEDOSTO (LIITE 2)

HANGON KAUPUNKI

HANGON KESKUSKOULU

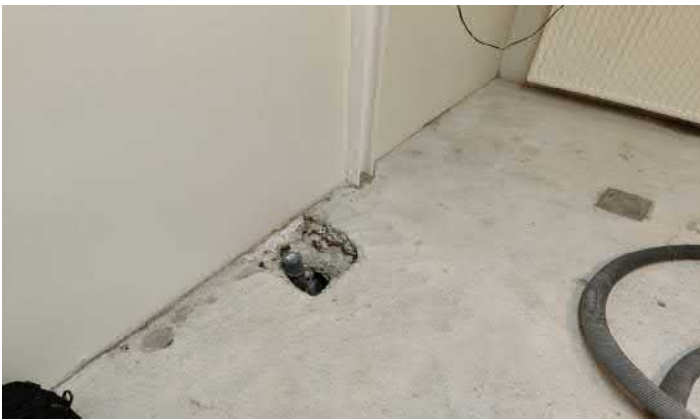
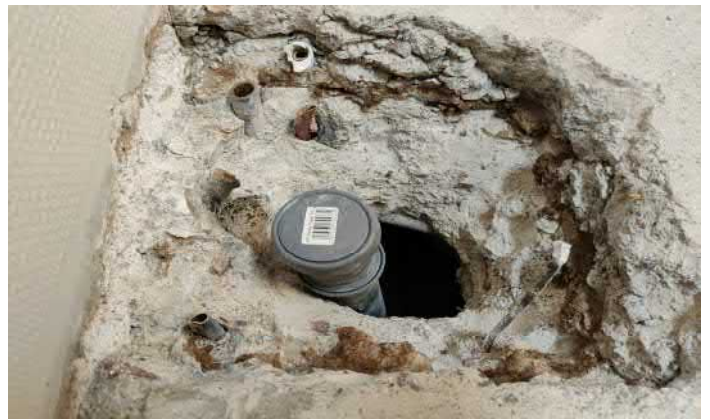
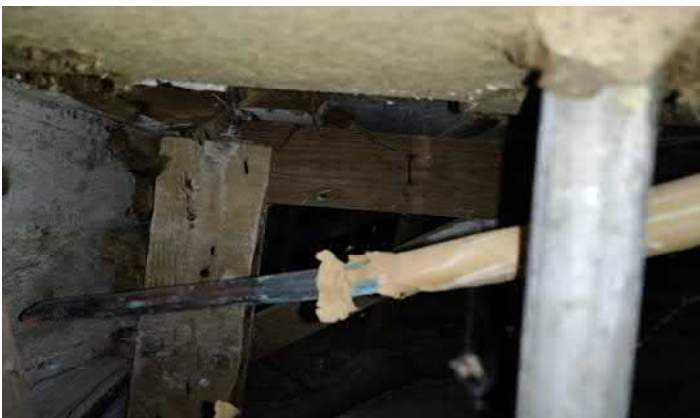
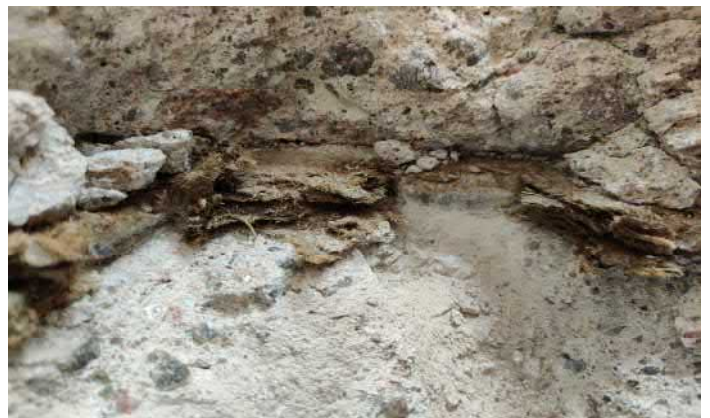
Avaus	Rakennetyyppi	Tila	Sijainti	Kerros	Ilmansuunta	Tekoreitti	Avaustyyppi
Pk1.1	Pk1	Rehtori	lattiassa	1.krs		Yläkautta	Piikkaus 300x300 mm
Rungon havainnot		Eristeen havainnot		Ilmansulun/levyn havainnot		Muiden rak.osien havainnot	
Ei poikkeamaa		Ei poikkeamaa		Ei poikkeamaa		Kanaalin alla iso onkalo, jossa muottilaudat sekä	
Hajut		Kosteusmittaukset		Muut mittaukset		Merkkiainekokeet	
Lievä mikrobiperäinen							
Mikrobinäytteet		PAH-näytteet		Asbestinäytteet		VOC-näytteet	
Pk1.1.1 Puukuitulevy							
Rakenteen tarkastus		Rakennekerrokset					
		1. Betoni 80 mm 2. Puukuitulevy 15 mm 3. Betoni 130 mm 4. Puukuitulevy 2x15 mm					
Rak. paksuus	Päivämäärä						
250 mm	27.1.2021						
Muuta

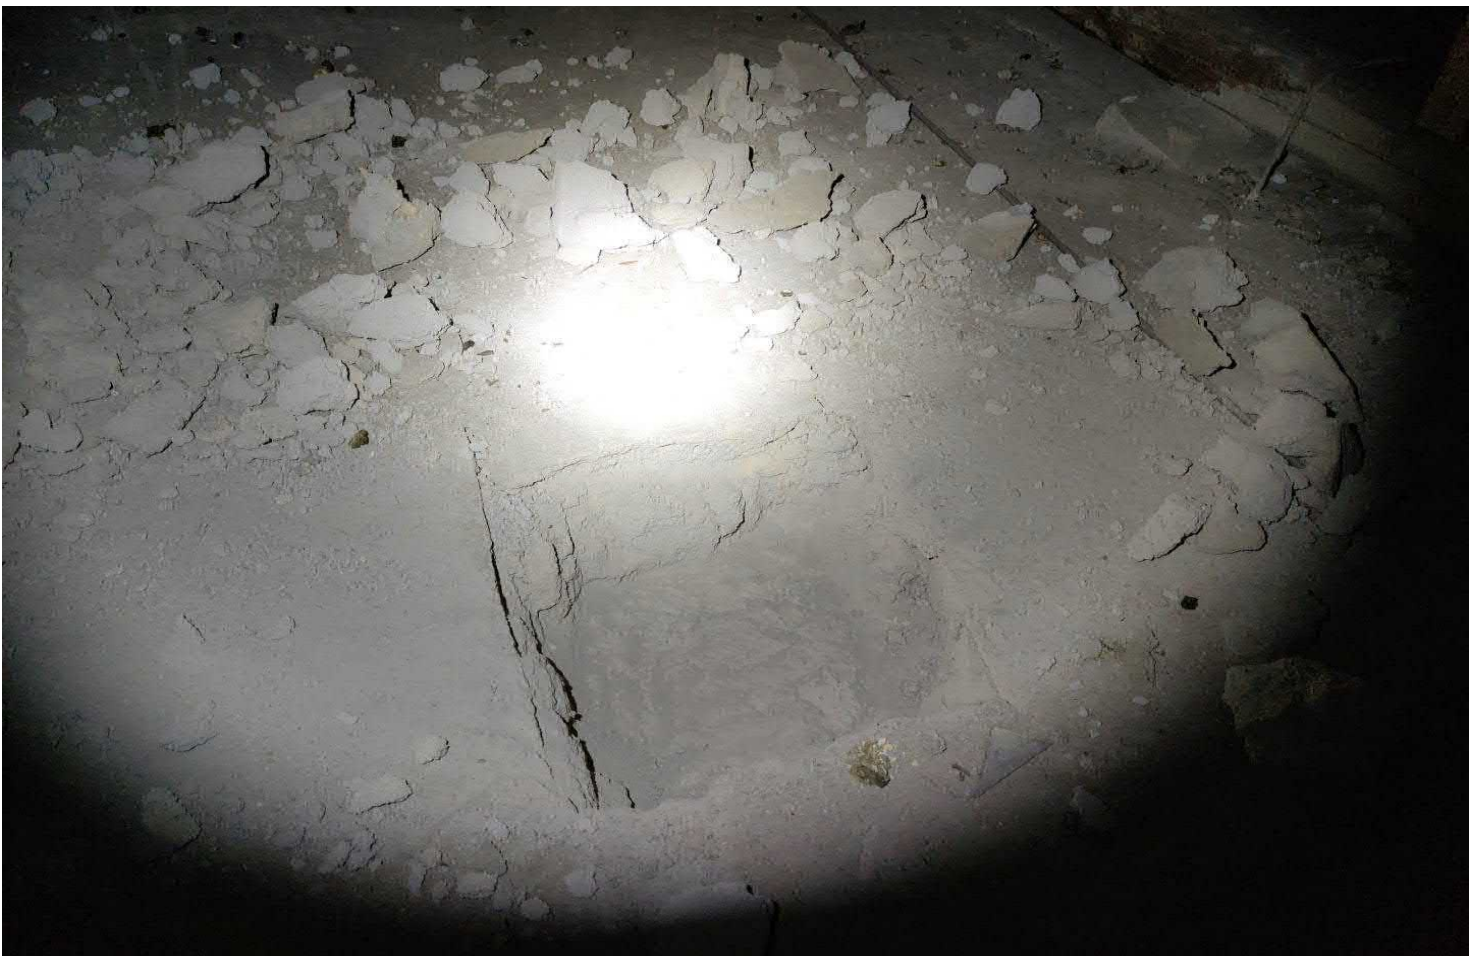
Kortti3-YP1.7

Avaus	Rakennetyyppi	Tila	Sijainti	Kerros	Ilmansuunta	Tekoreitti	Avaustyyppi
YP1.7	YP1	6A	keskellä	Ullakko	Itä	Yläkautta	Piikkaus 200x200 mm
Rungon havainnot		Eristeen havainnot		Ilmansulun/levyn havainnot		Muiden rak.osien havainnot	
Ei poikkeamaa		Ei poikkeamaa		Ei poikkeamaa			
Hajut		Kosteusmittaukset		Muut mittaukset		Merkkiainekokeet	
Ei haistettu							
Mikrobinäytteen		PAH-näytteen		Asbestinäytteen		VOC-näytteen	
YP1.7.1 Kevytbetoni							
Rakenteen tarkastus		Rakennekerrokset					
		1. Kevytbetoni 150 mm					
Rak. paksuus	Päivämäärä						
	31.3.2021						
Muuta

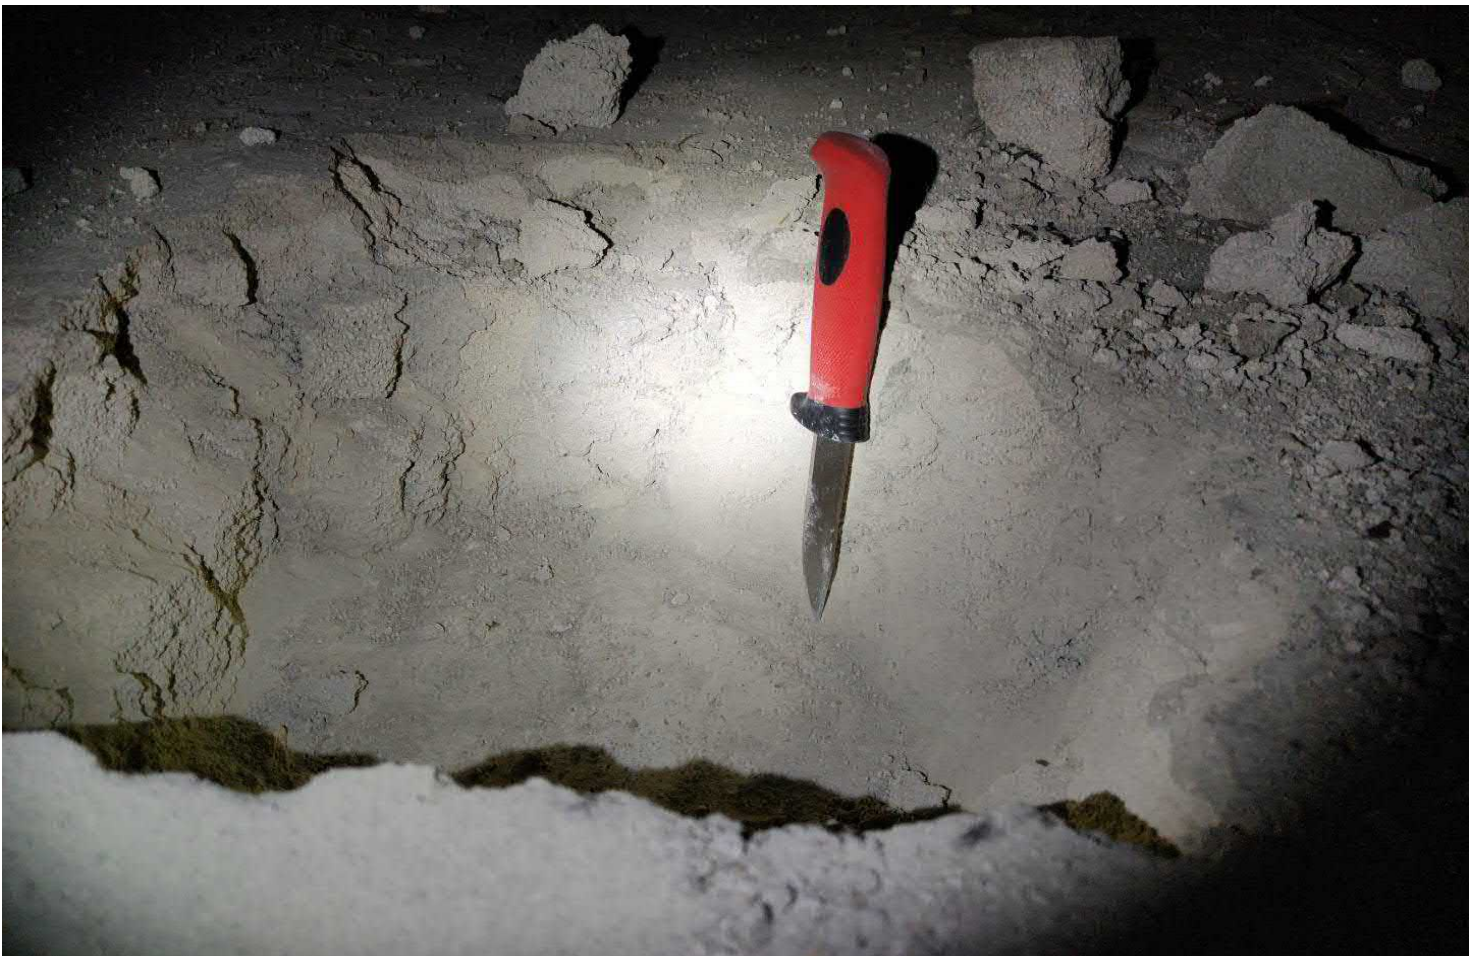
Kortti2-YP1.6

Avaus	Rakennetyyppi	Tila	Sijainti	Kerros	Ilmansuunta	Tekoreitti	Avaustyyppi
YP1.6	YP1	Tekstiili	keskellä	Ullakko	Etelä	Yläkautta	Piikkaus 200x200 mm
Rungon havainnot		Eristeen havainnot		Ilmansulun/levyn havainnot		Muiden rak.osien havainnot	
Ei poikkeamaa		Ei poikkeamaa		Ei poikkeamaa			
Hajut		Kosteusmittaukset		Muut mittaukset		Merkkiainekokeet	
Ei haistettu							
Mikrobinäytteet		PAH-näytteet		Asbestinäytteet		VOC-näytteet	
YP1.6.1 Kevytbetoni							
Rakenteen tarkastus		Rakennekerrokset					
		1. Kevytbetoni 150 mm					
Rak. paksuus	Päivämäärä						
	31.3.2021						
Muuta

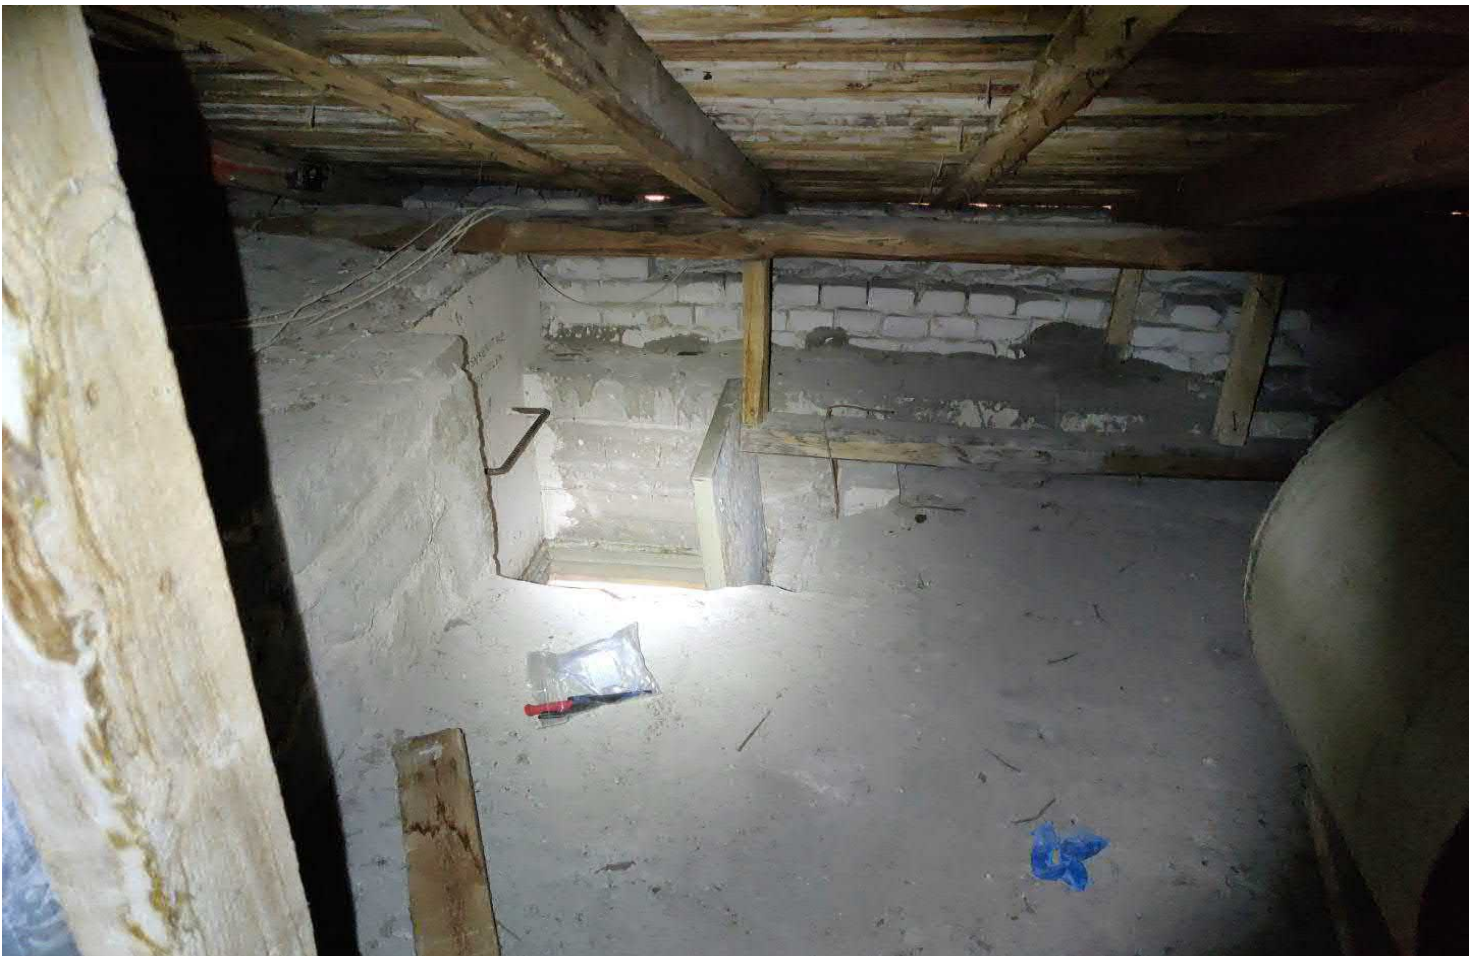
Kortti1-YP1.5

Avaus	Rakennetyyppi	Tila	Sijainti	Kerros	Ilmansuunta	Tekoreitti	Avaustyyppi
YP1.5	YP1	Musiikki	keskellä	Ullakko	Etelä	Yläkautta	Piikkaus 200x200 mm
Rungon havainnot		Eristeen havainnot		Ilmansulun/levyn havainnot		Muiden rak.osien havainnot	
Ei poikkeamaa		Ei poikkeamaa		Ei poikkeamaa			
Hajut		Kosteusmittaukset		Muut mittaukset		Merkkiainekokeet	
Ei haistettu							
Mikrobinäytteen		PAH-näytteen		Asbestinäytteen		VOC-näytteen	
YP1.5.1 Kevytbetoni							
Rakenteen tarkastus		Rakennekerrokset					
		1. Kevytbetoni 150 mm					
Rak. paksuus	Päivämäärä						
	31.3.2021						
Muuta
