HANGON KAUPUNKI

HANGON KESKUSKOULU

Kosteus- ja sisäilmatekninen kuntotutkimus
TUTKIMUKSET 4, Vaihe II: Länsisiipi ja osa keskiosan tiloista

11.11.2021

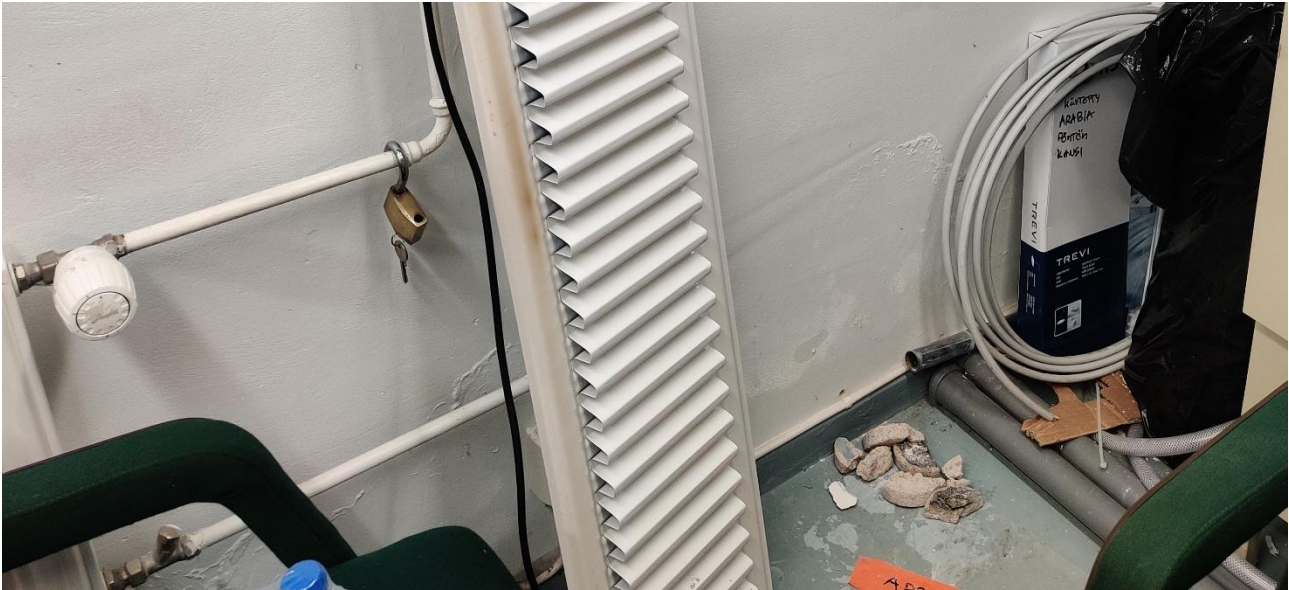
Kuva 13. Länsisiiven kellarin seinä.

Länsisiiven maanvastaisen seinän sisäpinoilla havaittiin kupruilua seinien alaosissa. Pintakosteuskartoituksessa todettiin ympäristöstään poikkeavia arvoja länsisiiven länsipään seinustan alaosissa ja pannuhuoneen maanvastaisissa seinissä.

Pintakosteuskartoituksen ja aistinvaraisten havaintojen perusteella länsipäädyn seinään on päässyt kosteutta, joka on aiheuttanut maali- ja tasoitepinnan kupruilun. Koholla oleva kosteus johtuu todennäköisesti siitä, että maanvastaisten seinien ulkopuolelta puuttuu kosteuseristys ja maata vasten valettujen anturoiden alla ei aikakaudelle tyypilliseen tapaan ole käytetty kapillaarikatkokerrosta. Edellä mainitut seikat aiheuttavat sen, että kosteutta pääsee siirtymään maasta kapillaarisesti rakenteeseen. Lisäksi kosteutta voi päästä maanpinnan tasalla olevien kellarin ikkunoiden kautta rakenteeseen.

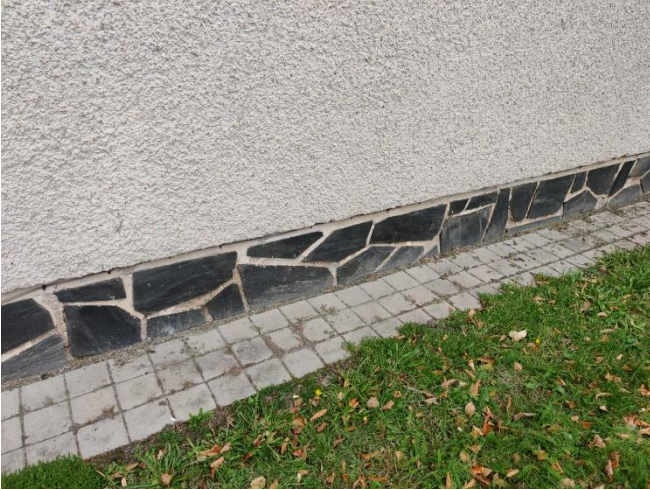
Kuva 14. Länsisiiven eteläseinän sokkeli.

Länsisiiven sokkelin korkeus on matalimmillaan luoteisnurkassa. Sokkelin korkeus vaihtelee välillä 150...300 mm. Sokkelin liuskekivet ovat pääosin hyvin paikoillaan. Kivetysten saumojen kunto on välttävä. Paikallisia kosteusjälkiä ja leväkasvustoa havaittiin muutamassa kohtaa.

Sokkelissa ei ole merkittäviä vaurioita.

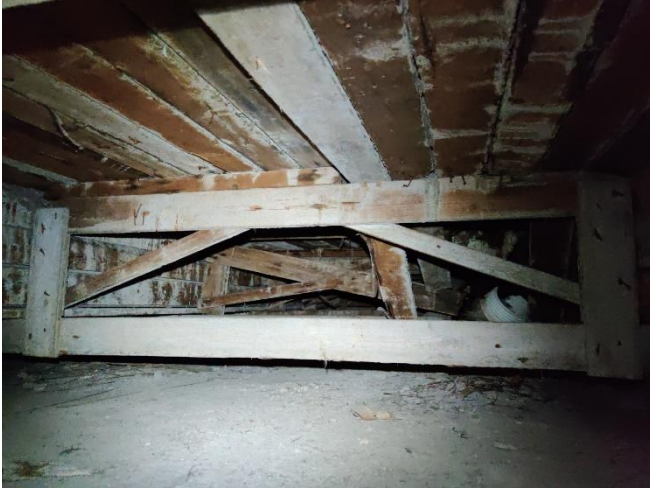
Kuva 17. Alapohjarakenteen AP5 alla olevat muottilaudat.

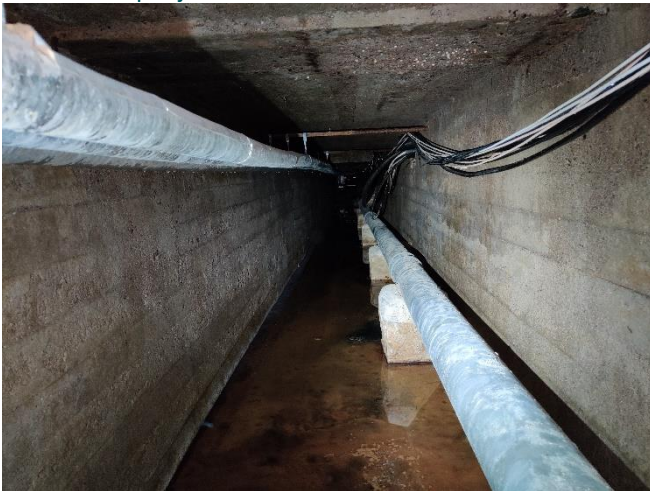
Kuva 19. Putkikanaalissa vettä.

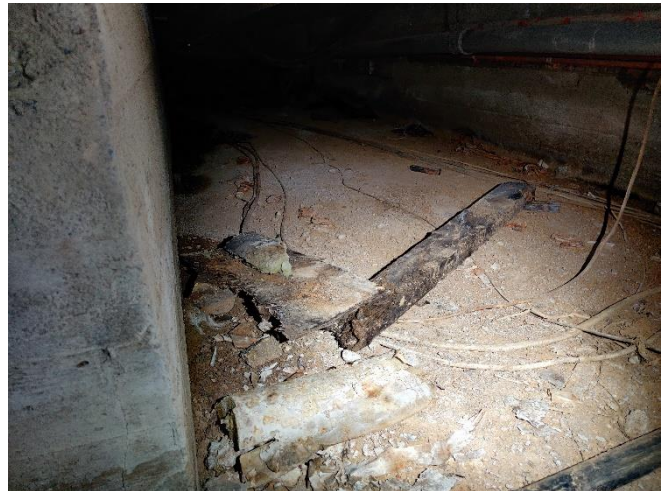
Länsisiiven 1.kerroksen, aulan ja ruokalan alapuolella kulkee putkikanaaleja. Putkikanaaliin pääsee mm. talonmiehen varaston, tuulikaapin 107 ja aulan 102 luukun kautta. Putkikanaalissa havaittiin jonkin verran seisovaa vettä. Vettä oli runsaammin sisäpihan alapuolisella osuudella, jossa vettä oli noin 100 mm putkikanaalin pohjalla. Putkikanaalissa havaittiin kuitenkin merkkejä siitä, että vettä on ollut putkikanaalin pohjalla enemmänkin. Putkikanaalissa havaittiin joitain yksittäisiä rakennusjätteitä (villakaistoja, lautoja, putken pätkiä).

Kuva 20. Rakennusjätettä putkikanaalissa.

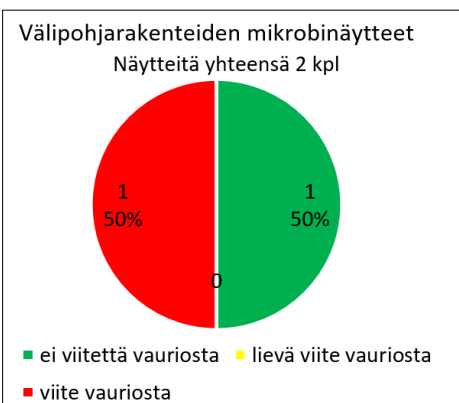
Juhlasalin välipohjarakenteen eriste on vaurioitunut. Vaurio saattaa olla paikallinen, jolloin se on todennäköisesti aiheutunut siivousvesien päästessä välipohjatilaan tai patteriputkien vuotojen seurauksena. Vaurioeristeestä on ilmayhteys sisäilmaan ja vaurio heikentää sisäilman laatua juhlasalissa.

Juhlasalin puukoolattuun välipohjarakenteeseen VP4 tehtiin yksi rakenneavaus (VP4.1). Avaus tehtiin juhlasalin 211 ulkoseinän viereen. Välipohjan puurakenteissa havaittiin kuivuneita kosteusjälkiä,

avauksessa ei havaittu poikkeavia hajuja. Välipohjan koksikuonaeristeestä otettiin materiaalinäyte mikrobi-analyysiä ja PAH-analyysiä varten. Näytteessä todettiin viite mikrobivauriosta, mutta ei raja-arvoja ylittäviä PAH-yhdistepitoisuuksia. Vaurioeristeestä on ilmayhteys juhlasaliin.

- Juhlasalin välipohjarakenteen (VP4) koksikuonaeristeen vauriolaajuuden selvittäminen ja vaurioituneen eristeen poistaminen rakenteesta.
- Opetustilan 133 pohjoisseinustan sisäkuoren liitosten, läpivientien ja halkeamien tiivistäminen siten, että ilmayhteys vaurioeristeestä sisäilmaan saadaan katkaistua.
- Ulkoseinien ulkopuolisen rappauksen halkeaminen tiivistäminen sadevesitiiviiksi.
- Rännikourujen ja jalkarännien puhdistaminen.

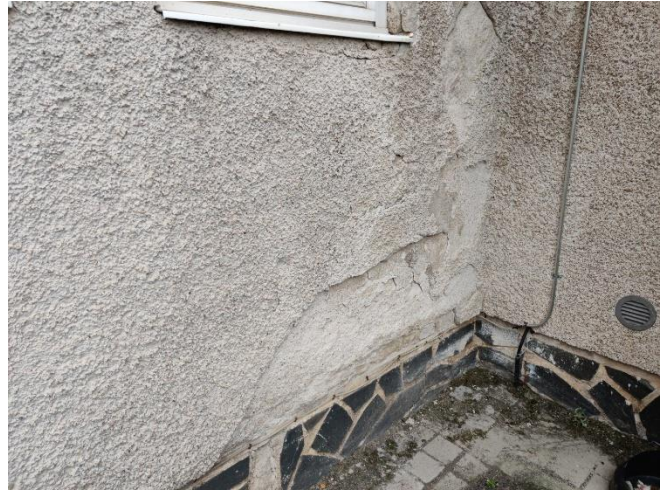
Kuva 27. Rappauksen kunto pääoven vieressä.

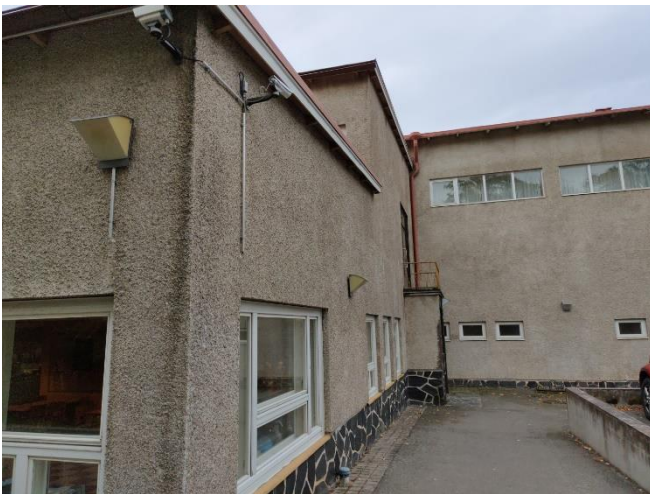
Kuva 28. Vaurioitunut varaston seinä.

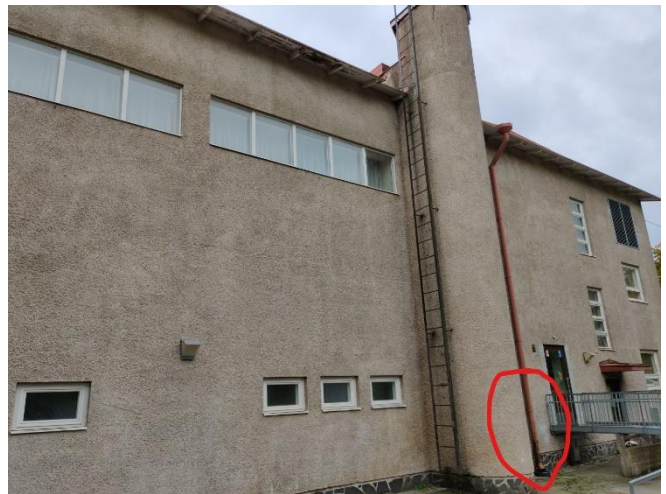
Ulkoseinissä on paikallisia, pääosin lieviä vaurioita. Kevytbetonilämmöneriste on vaurioitunut todennäköisesti viistosateen (eteläseinusta) sekä vuotavan syöksytorven (pohjoisseinusta) seurauksena. Vaurioeristeestä on ilmayhteys sisäilmaan rakenteen liitosten ja läpivientien kautta. Vaurioilla arvellaan olevan lievä sisäilman laatua heikentävä vaikutus eteläseinustoille rajautuvissa tiloissa sekä pohjoisseinustan opetustilassa 133.

Kuva 29. Pohjoissivun vauriokohta sijaitsee syöksytornin kohdalla.

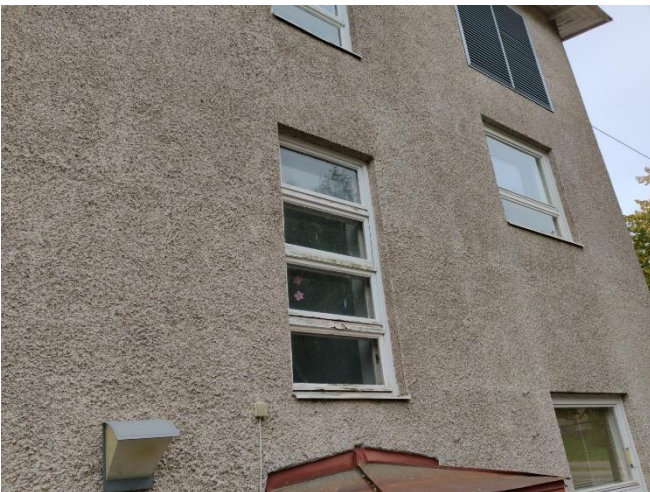
Kellarin ja porrashuoneen alkuperäiset ikkunat ovat huonossa kunnossa.

Kuva 32. Länsisiiven pohjoisseinustan porrashuoneen ikkuna.

- Eteläseinustan sisäkuoren liitosten, läpivientien ja halkeamien tiivistäminen siten, että ilmayhteys vaurioeristeestä sisäilmaan saadaan katkaistua.
- Kellarin alkuperäisten ikkunoiden uusiminen/nostaminen pois maanpinnan tasolta. Porrashuoneen alkuperäisten ikkunoiden uusiminen.

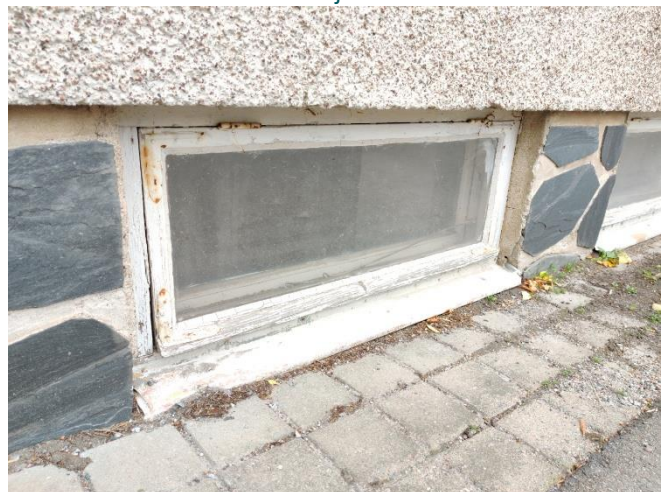
Kuva 33. Länsisiiven länsiseinustan kellarin ikkuna.

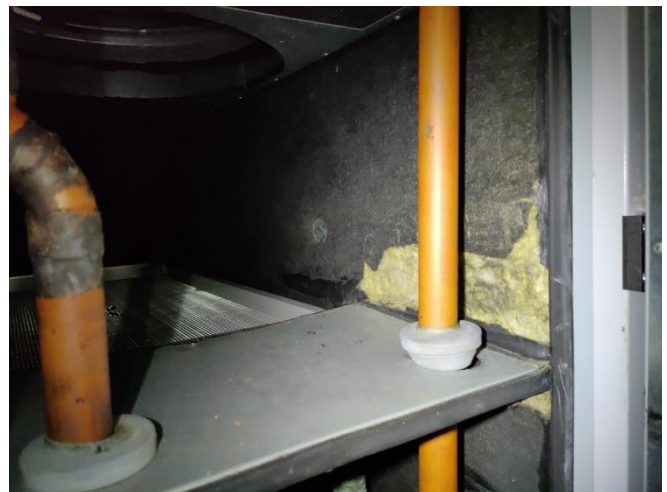
Kuva 50. Koneen sisäosassa villapintoja näkyvissä.

- Varaston 224 länsiseinustan sisäpinnan tiivistäminen siten, että ilmayhteys vaurioeristeestä sisäilmaan saadaan katkaistua.
- IV-koneen sisäosien villapintojen vaihtaminen/pinnoittaminen tai suojakankaan uusiminen.
- Ilmanvaihdon säätäminen IV-koneen 207 TK/PK palvelualueen osalta ohjearvoja vastaaviksi.
- Tilan 235 pesualtaan viemäriputken liitosten tiivistäminen.

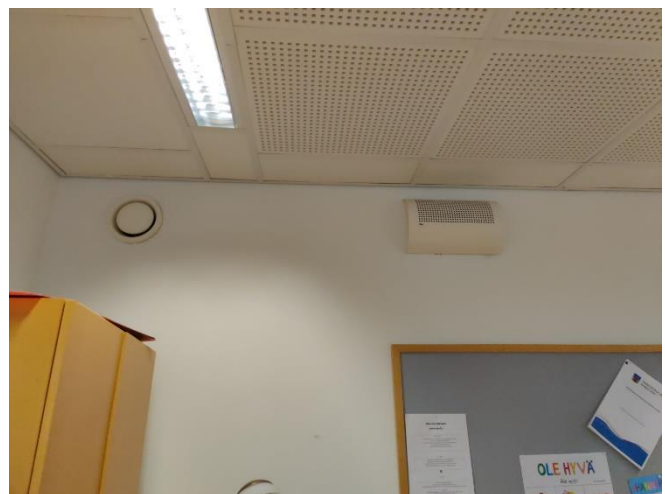
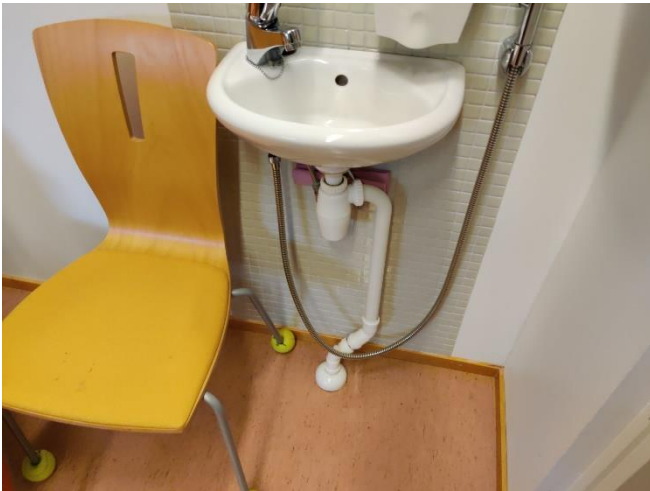
Tilan 235 huoneilma vaikutti hieman tilaa 234 raikkaammalta. Tilassa ei havaittu materiaaliemissioihin viittaavia hajuja, mutta käsienpesupisteen ympärillä havaittiin viemärin haju, joka vaikutti tulevan putken läpiviennistä. Ilmanvaihdon päätelaitteet olivat puhtaita, kanavistossa oli hieman karkeaa ulkoilman pölyä. Ilmanvaihdon päätelaitteiden asettelu tilaan nähden mahdollistaa todennäköisesti paremman huoneilman vaihtuvuuden kuin tilassa 234. Tilasta mitattu tuloilmavirta 42 l/s. Poistoilmavirta 51 l/s. Hetkellisen paine-eromittauksen perusteella tila noin 0...-2 Pa alipaineinen ulkoilmaan nähden ja tasapainossa viereisen käytävän kanssa (0 Pa).
