1. krs 1:400 (A3) Arkkitehtiryhmä Pitkäranta Oy

palaa takaisin paikannuskuvaan

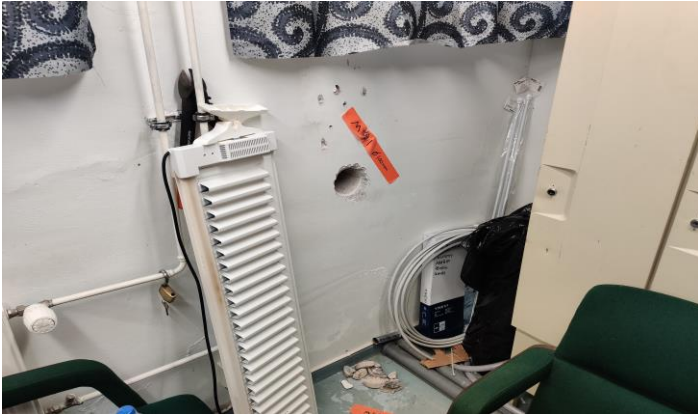
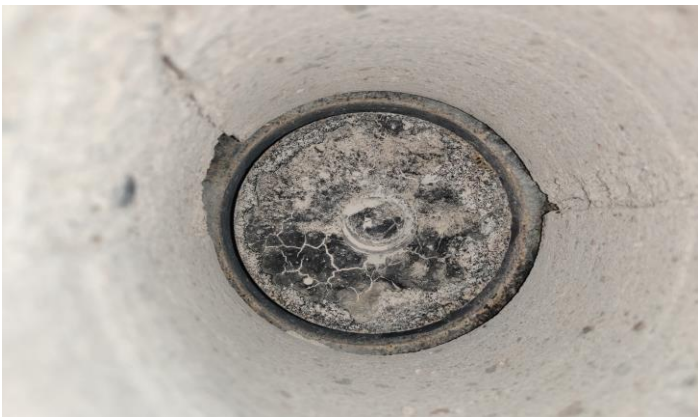
Kortti1-MS2.1

Avas	Rakennetyyppi	Tila	Sijainti	Kerros	Ilmansuunta	Tekoreitti	Avaustyyppi
MS2.1	MS2		keskellä, ikkunan alla	Kellari	Länsi	Sisäkautta	Timanttipora us
Rungon havainnot		Eristeen havainnot		Ilmansulun/levyn havainnot		Muiden rak.osien havainnot	
Ei poikkeamaa		Ei poikkeamaa		Ei poikkeamaa			
Hajut		Kosteusmittaukset		Muut mittaukset		Merkkiainekokeet	
Lievä tunkkainen							
Mikrobinäytteet		PAH-näytteet		Asbestinäytteet		VOC-näytteet	
		MS2.1.pah1 Sively		MS2.1.asb1 Sively			
Rakenteen tarkastus		Rakennekerrokset					
		1. Rappaus 15 mm 2. Umpitiili 130 mm 3. Rako 13 mm 4. Sively 3 mm 5. Betoni					
Rak. paksuus	Päivämäärä						
	26.5.2021						
Muuta

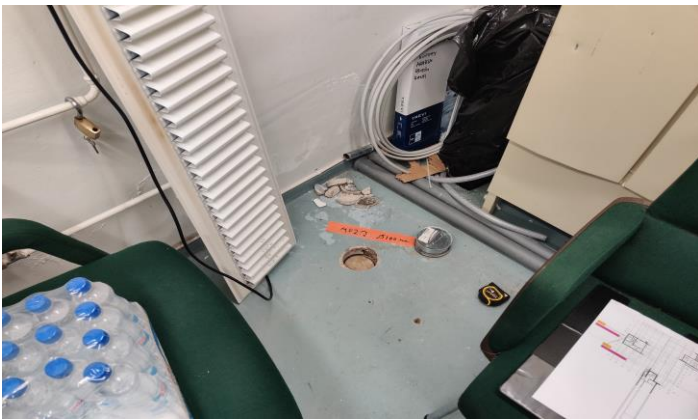
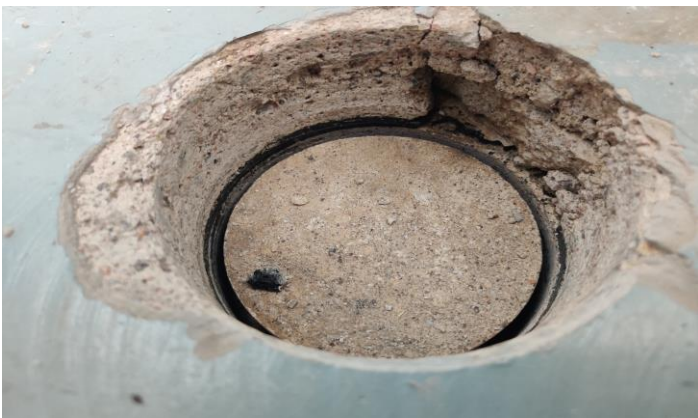
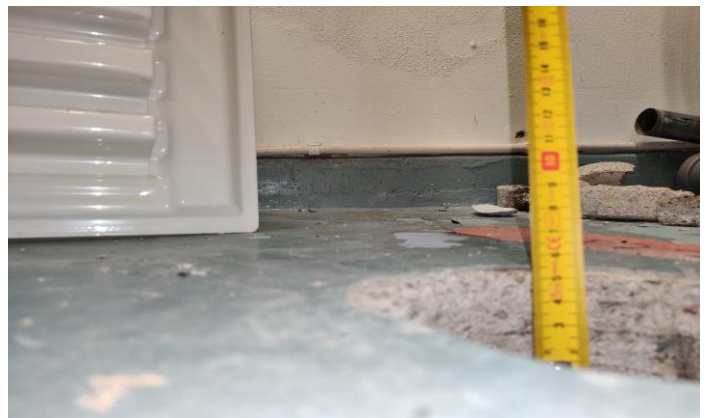
Avaus	Rakennetyyppi	Tila	Sijainti	Kerros	Ilmansuunta	Tekoreitti	Avaustyyppi
AP2.2	AP2		ulkoseinän vieressä	Kellari	Länsi	Yläkautta	Timanttiporaus
Rungon havainnot		Eristeen havainnot		Ilmansulun/levyn havainnot		Muiden rak.osien havainnot	
Ei poikkeamaa		Ei poikkeamaa		Ei poikkeamaa			
Hajut		Kosteusmittaukset		Muut mittaukset		Merkitseminen	
Ei hajua							
Mikrobinäytteenot		PAH-näytteenot		Asbestinäytteenot		VOC-näytteenot	
Rakenteen tarkastus		Rakennekerrokset					
		1. Betoni 55 mm 2. Sively 3 mm 3. Betoni					
Rak. paksuus	Päivämäärä						
	26.5.2021						
Muuta

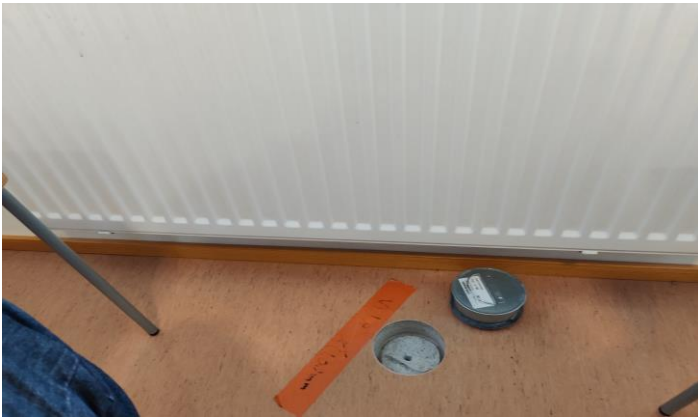
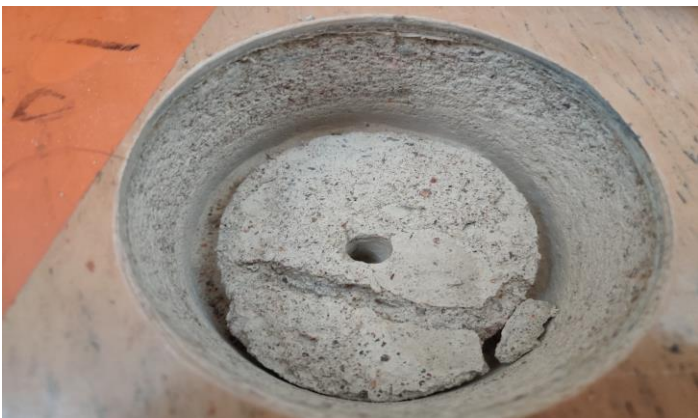
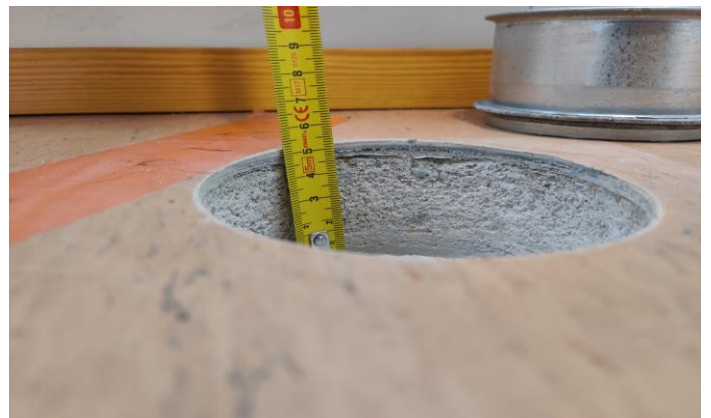
Avaus	Rakennetyyppi	Tila	Sijainti	Kerros	Ilmansuunta	Tekoreitti	Avaustyyppi
VP1.9	VP1		ulkoseinän vieressä	2.krs	Pohjoinen	Yläkautta	Timanttiporaus
Rungon havainnot		Eristeen havainnot		Ilmansulun/levyn havainnot		Muiden rak.osien havainnot	
Ei poikkeamaa		Ei poikkeamaa		Ei poikkeamaa		Avaus 60 mm syvä	
Hajut		Kosteusmittaukset		Muut mittaukset		Merkitseminen	
Ei hajua							
Mikrobinäytteet		PAH-näytteet		Asbestinäytteet		VOC-näytteet	
Rakenteen tarkastus		Rakennekerrokset					
Rak. paksuus	Päivämäärä						
	26.5.2021						
Muuta

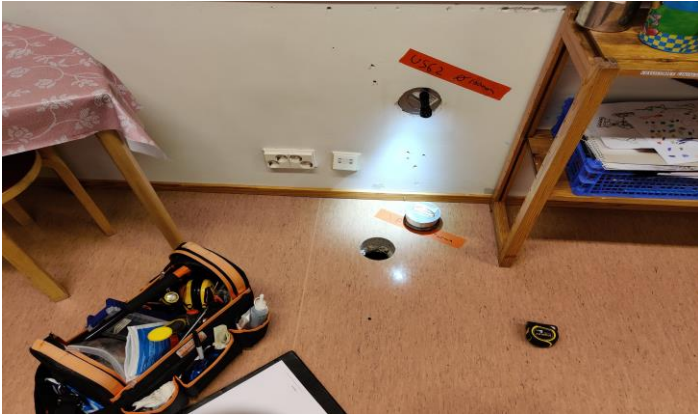
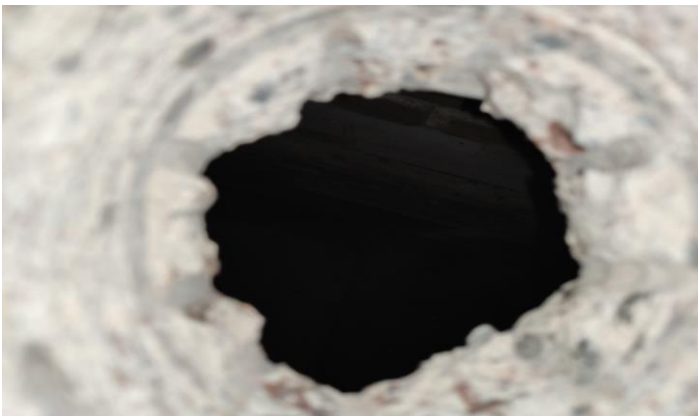
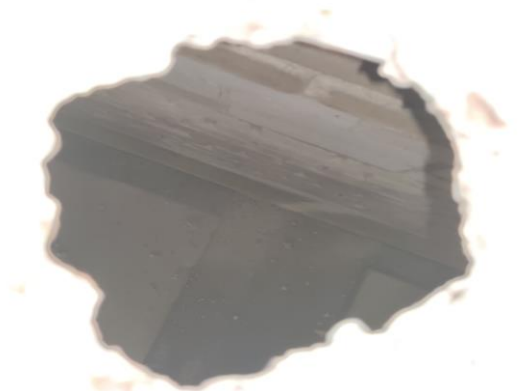
Kortti3-VP3.1

Avaus	Rakennetyyppi	Tila	Sijainti	Kerros	Ilmansuunta	Tekoreitti	Avaustyyppi
VP3.1	VP3	IP kerho	ulkoseinän vieressä	1.krs	Länsi	Rakenteen läpi	Timanttiporaus
Rungon havainnot		Eristeen havainnot		Ilmansulun/levyn havainnot		Muiden rak.osien havainnot	
Ei poikkeamaa		Ei poikkeamaa		Ei poikkeamaa		Avaus VP:n läpi kellarin varastoon	
Hajut		Kosteusmittaukset		Muut mittaukset		Merkkiainekokeet	
Lievä tunkkainen							
Mikrobinäytteet		PAH-näytteet		Asbestinäytteet		VOC-näytteet	
Rakenteen tarkastus		Rakennekerrokset					
		1. Betoni 110 mm					
Rak. paksuus	Päivämäärä						
	26.5.2021						
Muuta

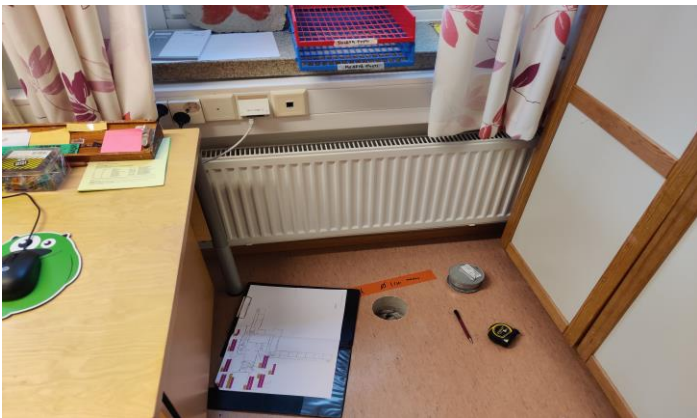
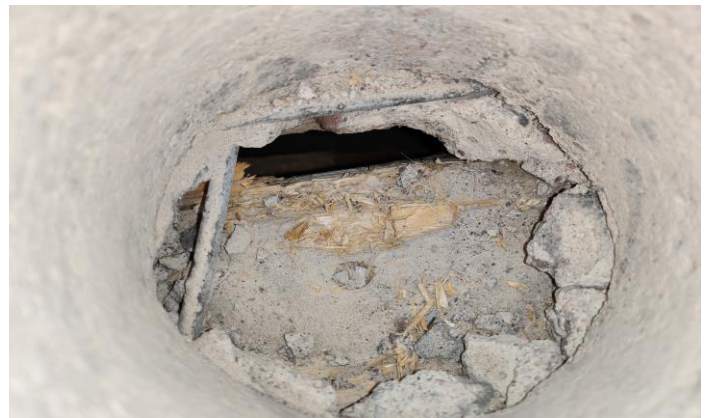
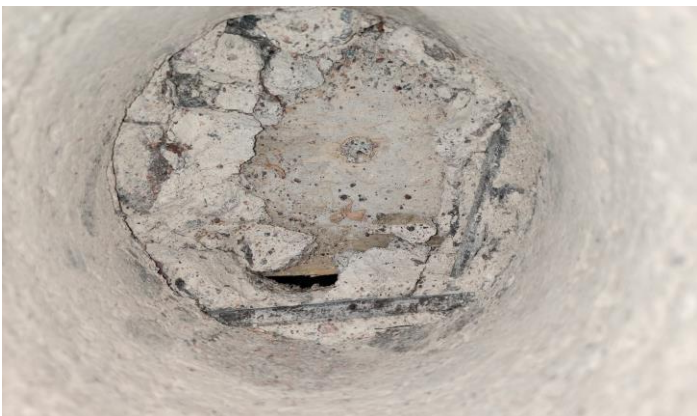
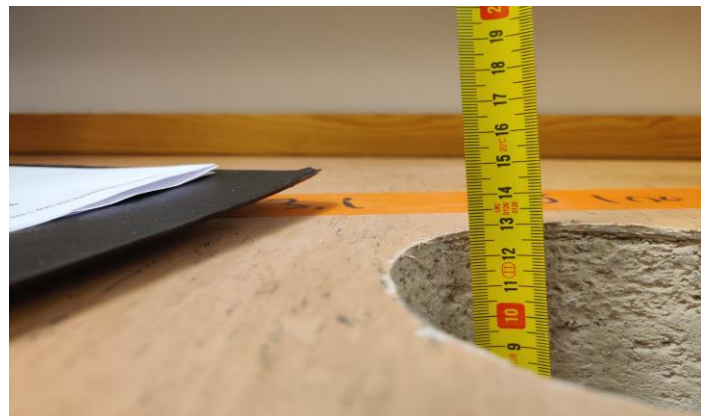
Avaus	Rakennetyyppi	Tila	Sijainti	Kerros	Ilmansuunta	Tekoreitti	Avaustyyppi
VP3.2	VP3	Taukotila	ulkoseinän vieressä	2.krs	Länsi	Yläkautta	Timanttiporaus
Rungon havainnot		Eristeen havainnot		Ilmansulun/levyn havainnot		Muiden rak.osien havainnot	
Ei poikkeamaa		Ei poikkeamaa		Ei poikkeamaa		Muottilauta vaikutti puhtaalta syvempää	
Hajut		Kosteusmittaukset		Muut mittaukset		Merkkiainekokeet	
Ei hajua							
Mikrobinäytteet		PAH-näytteet		Asbestinäytteet		VOC-näytteet	
VP3.2.1 Muottilauta							
Rakenteen tarkastus		Rakennekerrokset					
		1. Betoni 130 mm 2. Ontelo+muottilaudat 200 mm 3. Betoni 170 mm					
Rak. paksuus	Päivämäärä						
	26.5.2021						
Muuta

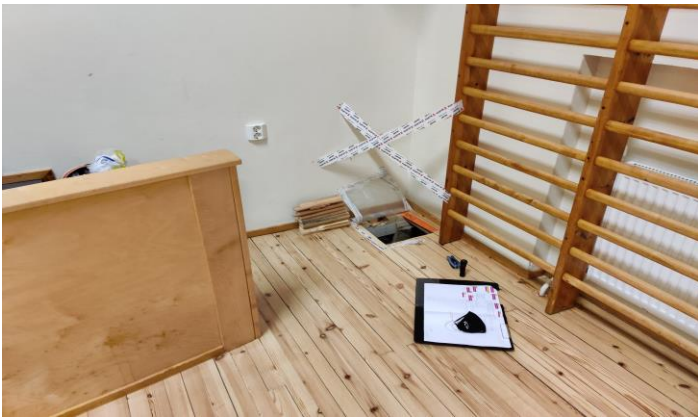
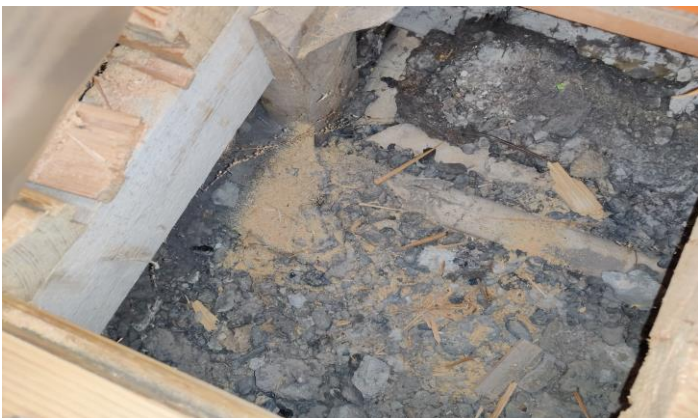
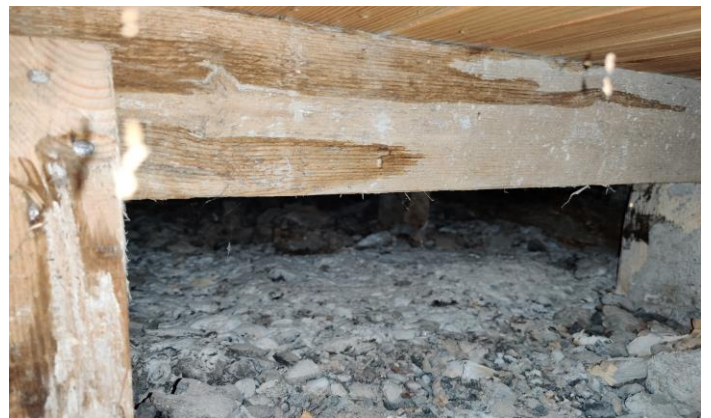
Avaus	Rakennetyyppi	Tila	Sijainti	Kerros	Ilmansuunta	Tekoreitti	Avaustyyppi
VP4.1	VP4	Liikuntasali	ulkoseinän vieressä	2.krs	Pohjoinen	Yläkautta	Sahaus
Rungon havainnot		Eristeen havainnot		Ilmansulun/levyn havainnot		Muiden rak.osien havainnot	
Lievää tummumaa		Ei poikkeamaa		Ei poikkeamaa		Runkopuissa tummumaa pinnalla, syvemältä vaikutti puhtaalta	
Hajut		Kosteusmittaukset		Muut mittaukset		Merkkiainekokeet	
Ei hajua							
Mikrobinäytteet		PAH-näytteet		Asbestinäytteet		VOC-näytteet	
VP4.1.1 Koksikuona		VP4.1.pah1 Koksikuona					
Rakenteen tarkastus		Rakennekerrokset					
		1. Parketti 42 mm 2. Ilmatila ja runko 260 mm 3. Koksikuona 160 mm 4. Betoni?					
Rak. paksuus	Päivämäärä						
	26.5.2021						
Muuta

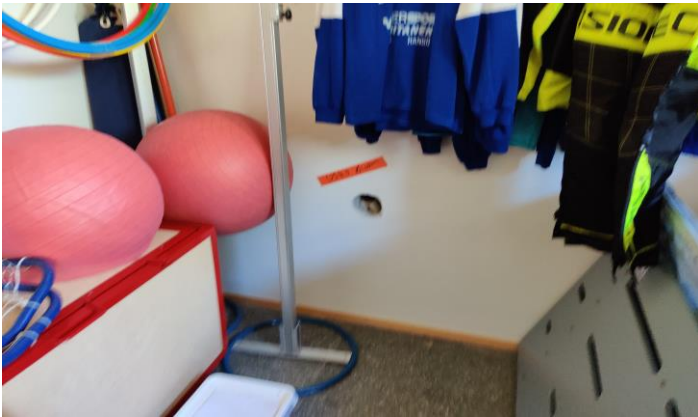
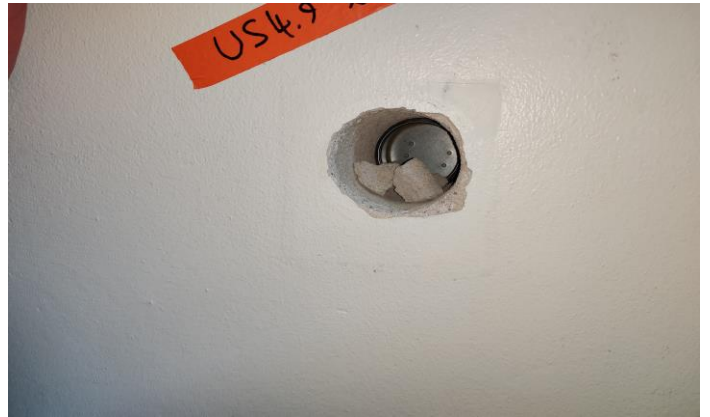
Avaus	Rakennetyyppi	Tila	Sijainti	Kerros	Ilmansuunta	Tekoreitti	Avaustyyppi
US4.9	US4	Liikuntavarasto	keskellä	2.krs	Länsi	Sisäkautta	Timanttiporaus
Rungon havainnot		Eristeen havainnot		Ilmansulun/levyn havainnot		Muiden rak.osien havainnot	
Ei poikkeamaa		Ei poikkeamaa		Ei poikkeamaa			
Hajut		Kosteusmittaukset		Muut mittaukset		Merkkiainekokeet	
Ei hajua							
Mikrobinäytteet		PAH-näytteet		Asbestinäytteet		VOC-näytteet	
US4.9.1 Kevytbetoni sp							
US4.9.2 Kevytbetoni up							
Rakenteen tarkastus		Rakennekerrokset					
		1. Tasoite 20 2. Kevytbetoni 250 3. Rappaus 50mm					
Rak. paksuus	Päivämäärä						
320 mm	14.6.2021						
Muuta

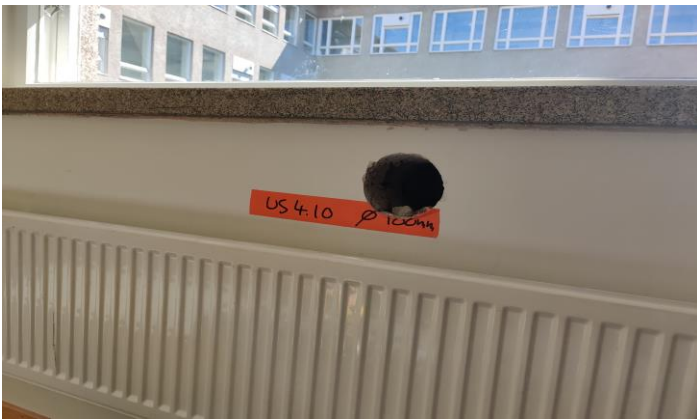
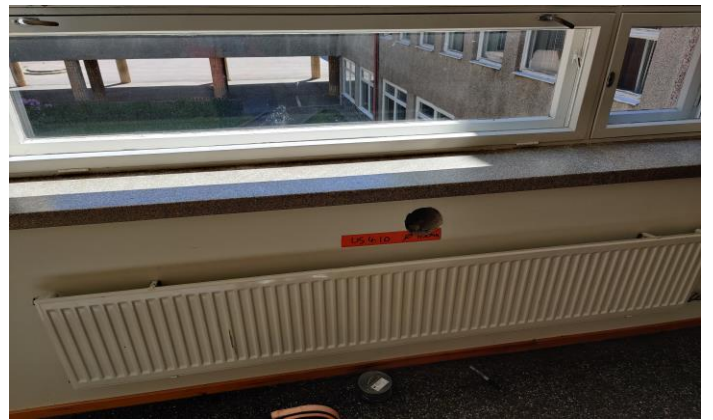
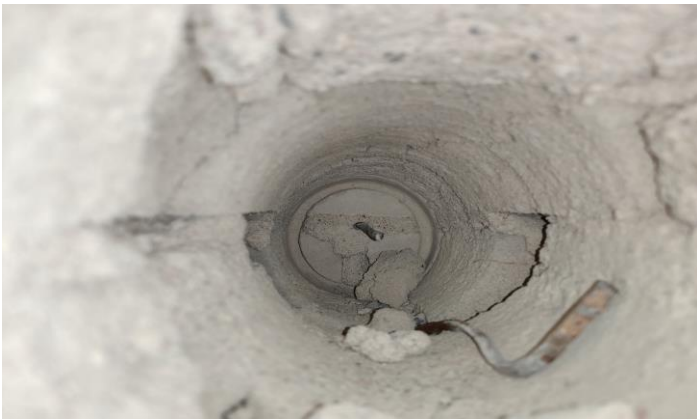
Avaus	Rakennetyyppi	Tila	Sijainti	Kerros	Ilmansuunta	Tekoreitti	Avaustyyppi
US4.10	US4		keskellä, ikkunan alla	2.krs	Etelä	Sisäkautta	Timanttipora us
Rungon havainnot		Eristeen havainnot		Ilmansulun/levyn havainnot		Muiden rak.osien havainnot	
Ei poikkeamaa		Ei poikkeamaa		Ei poikkeamaa			
Hajut		Kosteusmittaukset		Muut mittaukset		Merkkiainekokeet	
Ei hajua							
Mikrobinäytteet		PAH-näytteet		Asbestinäytteet		VOC-näytteet	
US4.10.1 Kevytbetoni sp							
US4.10.2 Kevytbetoni up							
Rakenteen tarkastus		Rakennekerrokset					
		1. Tasoite 30 mm 2. Kevytbetoni 340 mm 3. Umpitiili					
Rak. paksuus	Päivämäärä						
530 mm	14.6.2021						
Muuta

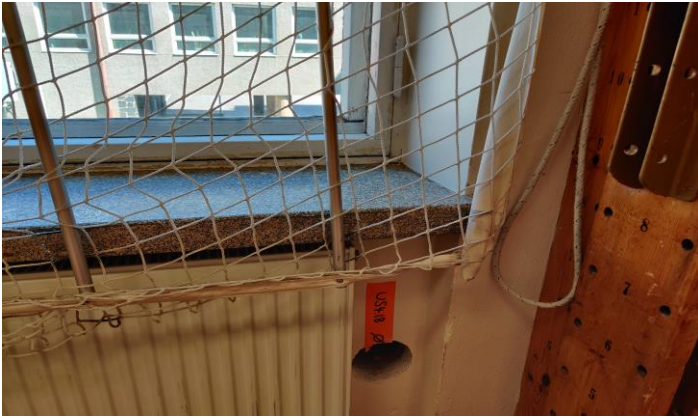
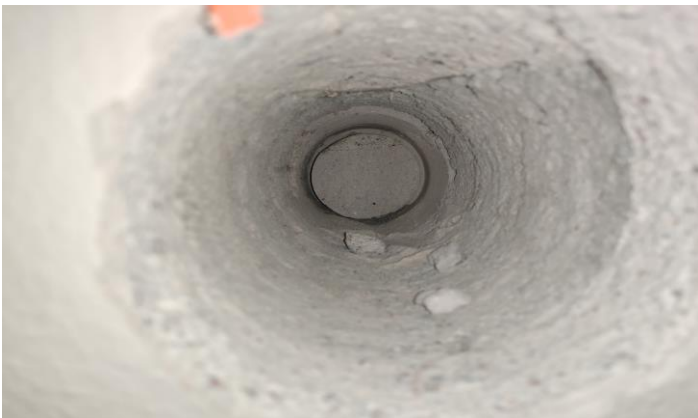
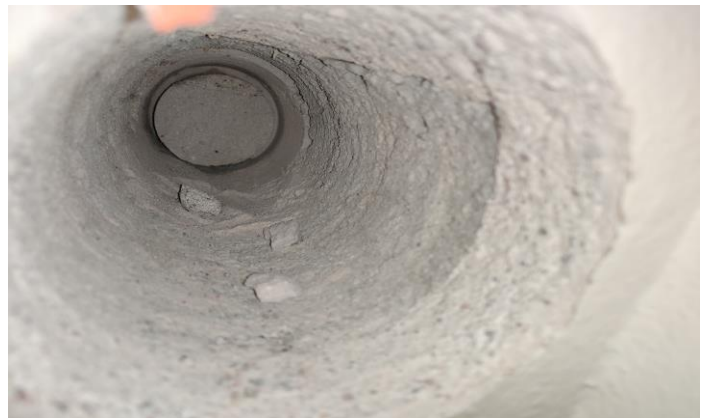
Avaus	Rakennetyyppi	Tila	Sijainti	Kerros	Ilmansuunta	Tekoreitti	Avaustyyppi
US4.18	US4		alareunassa, ikkunan alla	2.krs	Itä	Sisäkautta	Timanttipora us
Rungon havainnot		Eristeen havainnot		Ilmansulun/levyn havainnot		Muiden rak.osien havainnot	
Ei poikkeamaa		Ei poikkeamaa		Ei poikkeamaa			
Hajut		Kosteusmittaukset		Muut mittaukset		Merkkiainekokeet	
Ei hajua							
Mikrobinäytteet		PAH-näytteet		Asbestinäytteet		VOC-näytteet	
US4.18.1 Kevytbetoni sp							
US4.18.2 Kevytbetoni up							
Rakenteen tarkastus		Rakennekerrokset					
		1. Tasoite 40 mm 2. Kevytbetoni 220 mm 3. Umpitiili 130 mm					
Rak. paksuus	Päivämäärä						
530 mm	14.6.2021						
Muuta

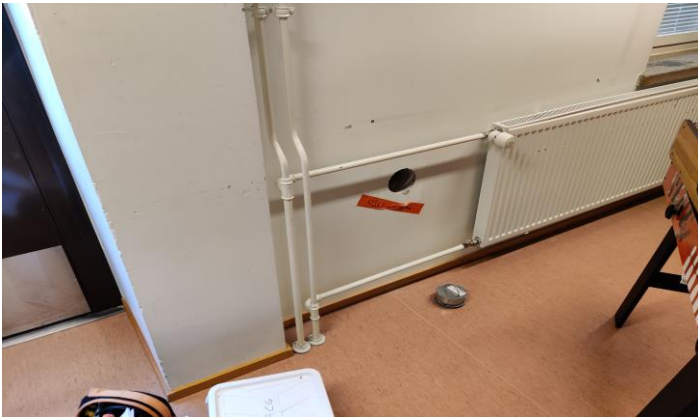
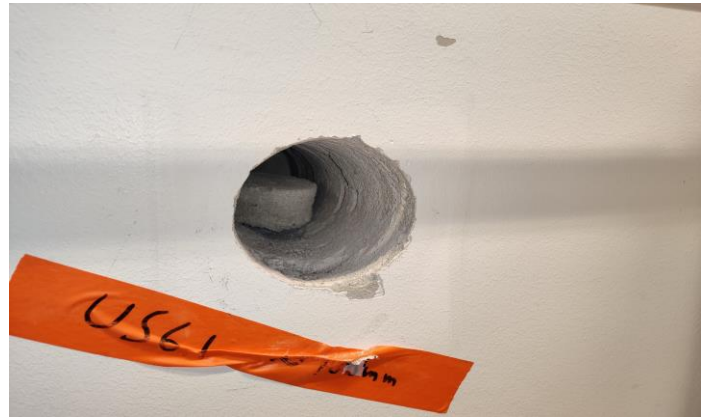
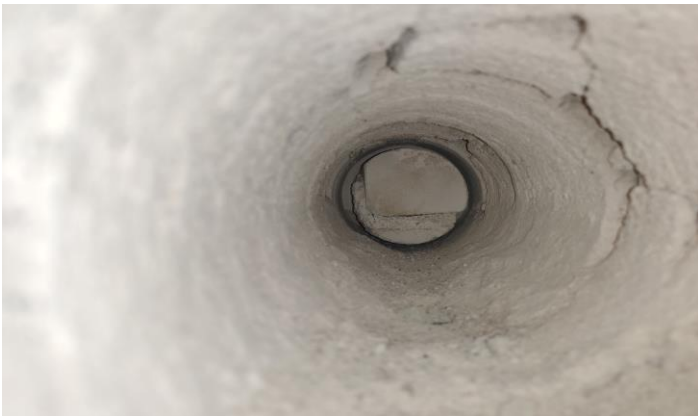
Avaus	Rakennetyyppi	Tila	Sijainti	Kerros	Ilmansuunta	Tekoreitti	Avaustyyppi
US6.1	US6	Ipkerho	alareunassa	1.krs	Pohjoinen	Sisäkautta	Timanttipora us
Rungon havainnot		Eristeen havainnot		Ilmansulun/levyn havainnot		Muiden rak.osien havainnot	
Ei poikkeamaa		Ei poikkeamaa		Ei poikkeamaa			
Hajut		Kosteusmittaukset		Muut mittaukset		Merkkiainekokeet	
Ei hajua							
Mikrobinäytteet		PAH-näytteet		Asbestinäytteet		VOC-näytteet	
US6.1.1 Kevytbetoni sp							
US6.1.2 Kevytbetoni up							
Rakenteen tarkastus		Rakennekerrokset					
		1. Tasoite 20 mm 2. Kevytbetoni 400 mm					
Rak. paksuus	Päivämäärä						
530 mm	14.6.2021						
Muuta

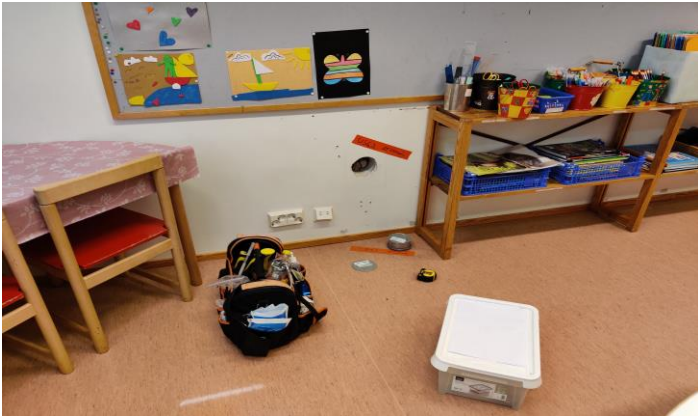
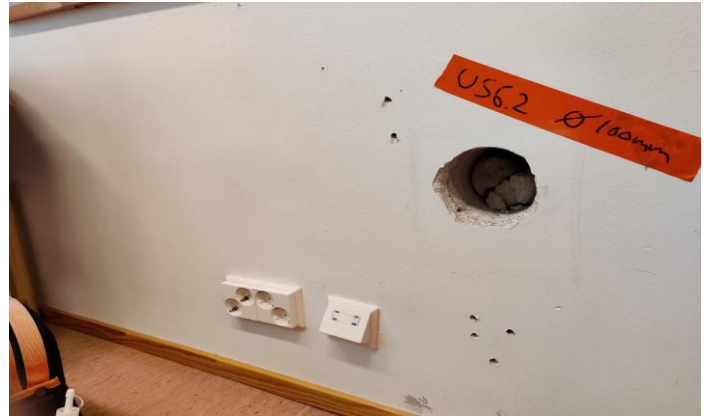
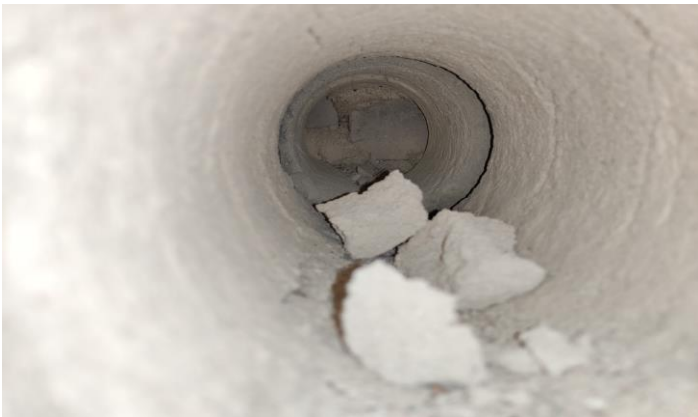
Avas	Rakennetyyppi	Tila	Sijainti	Kerros	Ilmansuunta	Tekoreitti	Avaustyyppi
US6.2	US6	IP kerho	keskellä	1.krs	Länsi	Sisäkautta	Timanttipora us
Rungon havainnot		Eristeen havainnot		Ilmansulun/levyn havainnot		Muiden rak.osien havainnot	
Ei poikkeamaa		Ei poikkeamaa		Ei poikkeamaa			
Hajut		Kosteusmittaukset		Muut mittaukset		Merkkiainekokeet	
Lievä tunkkainen							
Mikrobinäytteet		PAH-näytteet		Asbestinäytteet		VOC-näytteet	
US6.2.1 Kevytbetoni sp							
US6.2.2 Kevytbetoni up							
Rakenteen tarkastus		Rakennekerrokset					
Ei tarkastettu							
Rak. paksuus	Päivämäärä						
530 mm	14.6.2021						
Muuta

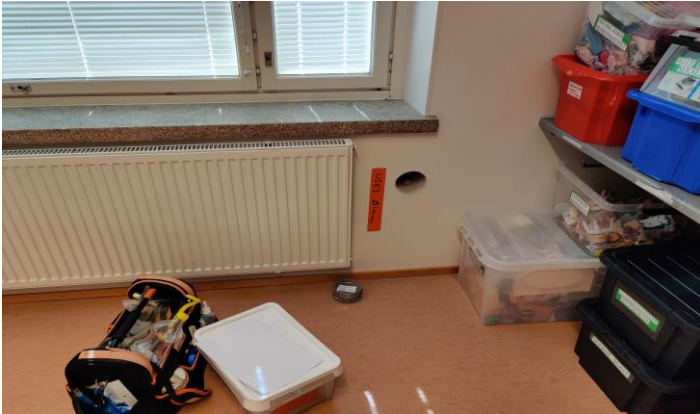
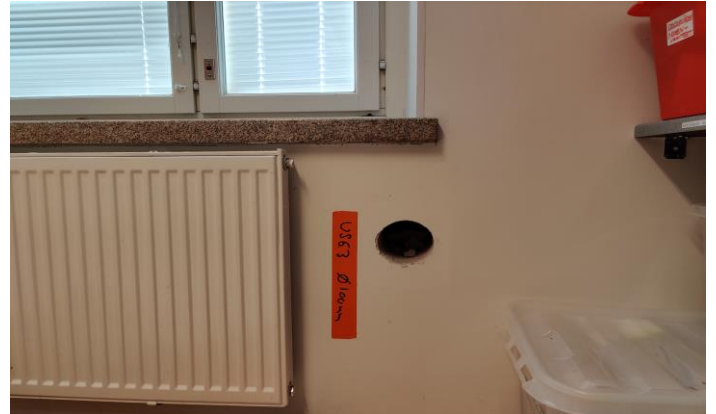
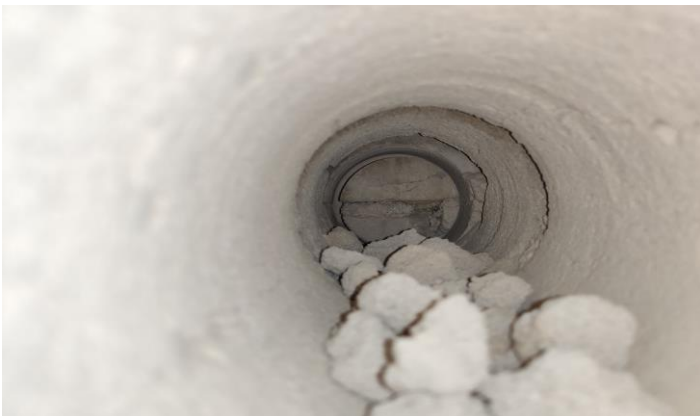
Kortti9-US6.3

Avas	Rakennetyyppi	Tila	Sijainti	Kerros	Ilmansuunta	Tekoreitti	Avaustyyppi
US6.3	US6	Ipkerho	keskellä, ikkunan alla	1.krs	Etelä	Sisäkautta	Timanttipora us
Rungon havainnot		Eristeen havainnot		Ilmansulun/levyn havainnot		Muiden rak.osien havainnot	
Ei poikkeamaa		Ei poikkeamaa		Ei poikkeamaa			
Hajut		Kosteusmittaukset		Muut mittaukset		Merkkiainekokeet	
Lievä tunkkainen							
Mikrobinäytteet		PAH-näytteet		Asbestinäytteet		VOC-näytteet	
US6.3.1 Kevytbetoni sp							
US6.3.2 Kevytbetoni up							
Rakenteen tarkastus		Rakennekerrokset					
		1. Tasoite 20 mm 2. Kevytbetoni 390 mm					
Rak. paksuus	Päivämäärä						
530 mm	14.6.2021						
Muuta

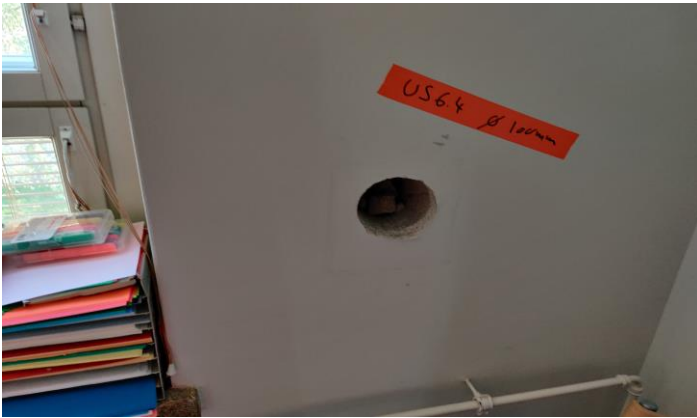
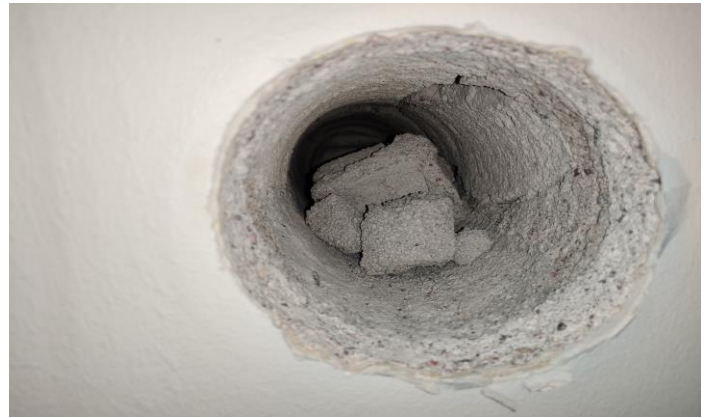
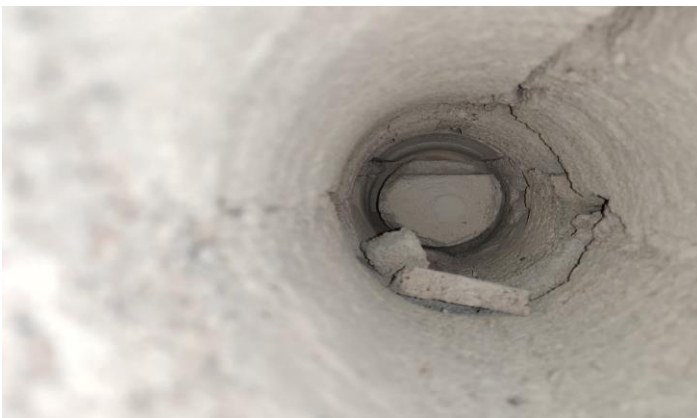
Avaus	Rakennetyyppi	Tila	Sijainti	Kerros	Ilmansuunta	Tekoreitti	Avaustyyppi
US6.4	US6	IP kerho	keskellä	2.krs	Pohjoinen	Sisäkautta	Timanttipora us
Rungon havainnot		Eristeen havainnot		Ilmansulun/levyn havainnot		Muiden rak.osien havainnot	
Ei poikkeamaa		Ei poikkeamaa		Ei poikkeamaa			
Hajut		Kosteusmittaukset		Muut mittaukset		Merkkiainekokeet	
Ei hajua							
Mikrobinäytteet		PAH-näytteet		Asbestinäytteet		VOC-näytteet	
US6.4.1 Kevytbetoni sp							
US6.4.2 Kevytbetoni up							
Rakenteen tarkastus		Rakennekerrokset					
		1. Tasoite 25 2. Kevytbetoni 400 mm					
Rak. paksuus	Päivämäärä						
530 mm	14.6.2021						
Muuta

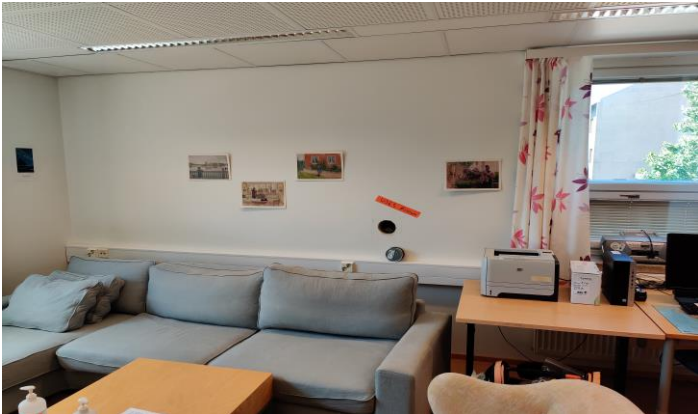
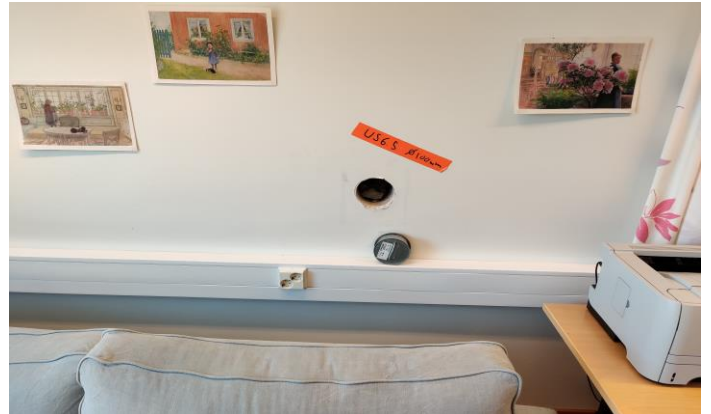
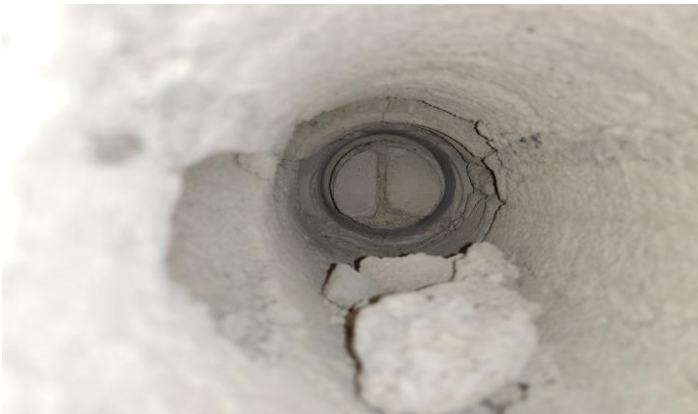
Kortti11-US6.5

US6.5.1 Kevytbetoni sp	US6	Ipkerho	2.krs	ei viitettä vauriosta	Ei mikrobeja
US6.5.2 Kevytbetoni up	US6	Ipkerho	2.krs	lievä viite vauriosta	Niukasti homeita, runsaasti muita bakteereita
US6.4.1 Kevytbetoni sp	US6	IP kerho	2.krs	ei viitettä vauriosta	Ei homeita
US6.4.2 Kevytbetoni up	US6	IP kerho	2.krs	ei viitettä vauriosta	Niukasti homeita, ei indikaattoreita
US6.6.1 Kevytbetoni sp	US6	Ipkerho	2.krs	lievä viite vauriosta	Niukasti homeita, niukasti aktinomykettejä
US6.6.2 Kevytbetoni up	US6	Ipkerho	2.krs	lievä viite vauriosta	Niukasti homeita, niukasti indikaattoreita ja aktinomykettejä
US4.9.1 Kevytbetoni sp	US4	Liikuntavarasto	2.krs	viite vauriosta	Kohtalaisesti homeita, niukasti indikaattoreita, kohtalaisesti aktinomykettejä
US4.9.2 Kevytbetoni up	US4	Liikuntavarasto	2.krs	viite vauriosta	Erittäin runsaasti homeita, erittäin runsaasti indikaattoreita ja aktinomykettejä
US4.18.1 Kevytbetoni sp	US4	Liikuntasali	2.krs	ei viitettä vauriosta	Ei mikrobeja

Avaus	Rakennetyyppi	Tila	Sijainti	Kerros	Ilmansuunta	Tekoreitti	Avaustyyppi
US6.5	US6	Ipkerho	keskellä	2.krs	Länsi	Sisäkautta	Timanttipora us
Rungon havainnot		Eristeen havainnot		Ilmansulun/levyn havainnot		Muiden rak.osien havainnot	
		Ei poikkeamaa		Ei poikkeamaa			
Hajut		Kosteusmittaukset		Muut mittaukset		Merkkiainekokeet	
Tunkkainen							
Mikrobinäytteet		PAH-näytteet		Asbestinäytteet		VOC-näytteet	
US6.5.1 Kevytbetoni sp							
US6.5.2 Kevytbetoni up							
Rakenteen tarkastus		Rakennekerrokset					
		1. Tasoite 25 mm 2. Kevytbetoni 400 mm					
Rak. paksuus	Päivämäärä						
530 mm	14.6.2021						
Muuta

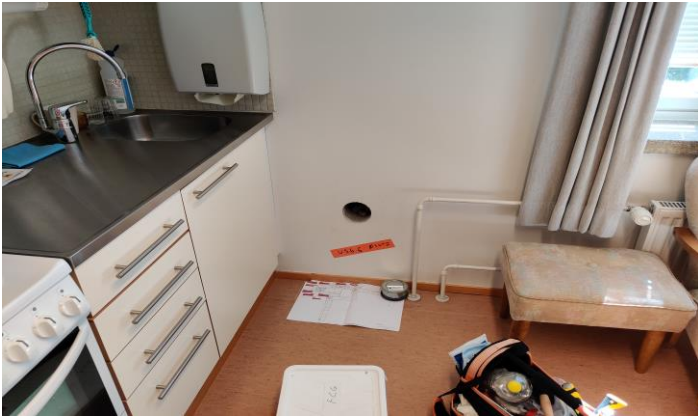
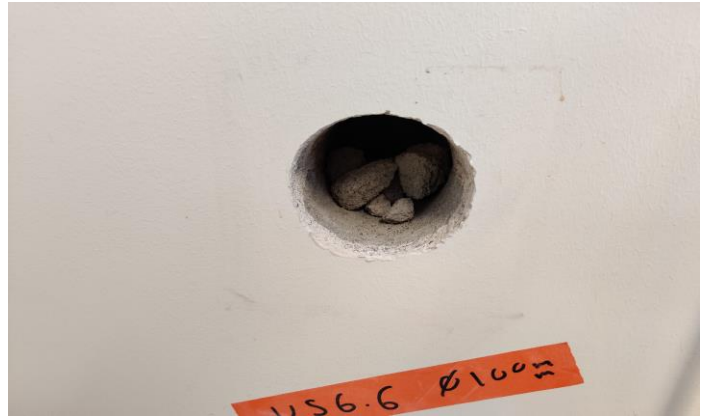
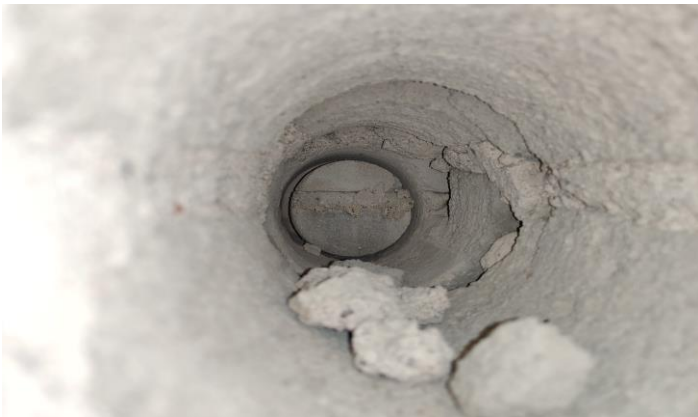
Avas	Rakennetyyppi	Tila	Sijainti	Kerros	Ilmansuunta	Tekoreitti	Avaustyyppi
US6.6	US6	Ipkerho	alareunassa	2.krs	Etelä	Sisäkautta	Timanttipora us
Rungon havainnot		Eristeen havainnot		Ilmansulun/levyn havainnot		Muiden rak.osien havainnot	
Ei poikkeamaa		Ei poikkeamaa		Ei poikkeamaa		Kevytbetoni tummempaa kuin muissa avauksissa.	
Hajut		Kosteusmittaukset		Muut mittaukset		Merkkiainekokeet	
Lievä tunkkainen							
Mikrobinäytteet		PAH-näytteet		Asbestinäytteet		VOC-näytteet	
US6.6.1 Kevytbetoni sp							
US6.6.2 Kevytbetoni up							
Rakenteen tarkastus		Rakennekerrokset					
		1. Tasoite 20 mm 2. Kevytbetoni 400					
Rak. paksuus	Päivämäärä						
530 mm	14.6.2021						
Muuta

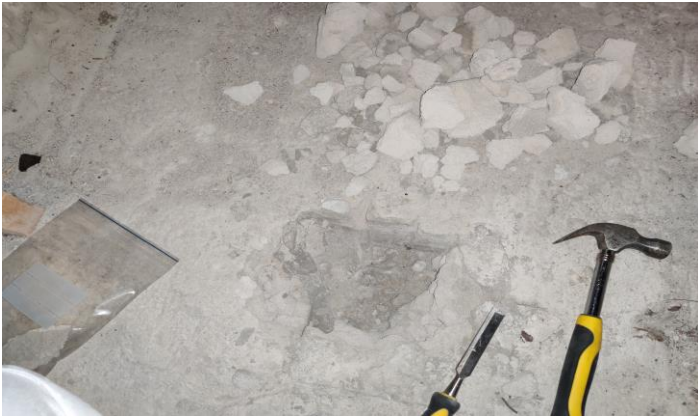
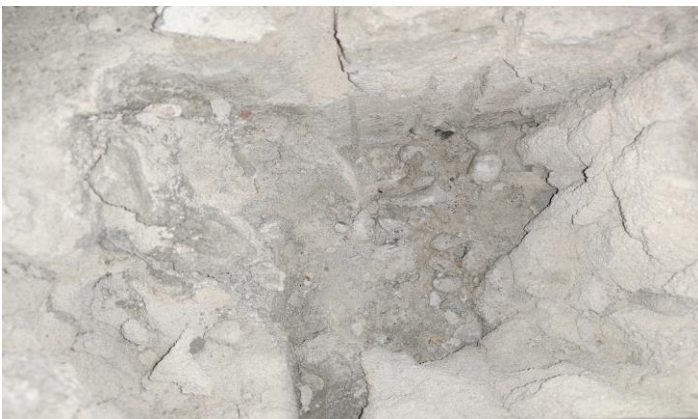
Avaus	Rakennetyyppi	Tila	Sijainti	Kerros	Ilmansuunta	Tekoreitti	Avaustyyppi
YP1.8	YP1	Ullakko	keskellä	Ullakko		Yläkautta	Piikkaus
Rungon havainnot		Eristeen havainnot		Ilmansulun/levyn havainnot		Muiden rak.osien havainnot	
Ei poikkeamaa		Ei poikkeamaa		Likaa		Yläpohjassa oli linnun raatoja.	
Hajut		Kosteusmittaukset		Muut mittaukset		Merkkiainekokeet	
Ei hajua							
Mikrobinäytteet		PAH-näytteet		Asbestinäytteet		VOC-näytteet	
YP1.8.1 Kevytbetoni							
Rakenteen tarkastus		Rakennekerrokset					
		1. Kevytbetoni 250 mm					
Rak. paksuus	Päivämäärä						
	26.5.2021						
Muuta
