RAKENNUSHISTORIALLINEN SELVITYS

Casinon kortteli 309,
Plagenin uimarannan ja Puistovuorten alue

TENGBOM ERIKSSON ARKKITEHDIT OY 27.11.2013

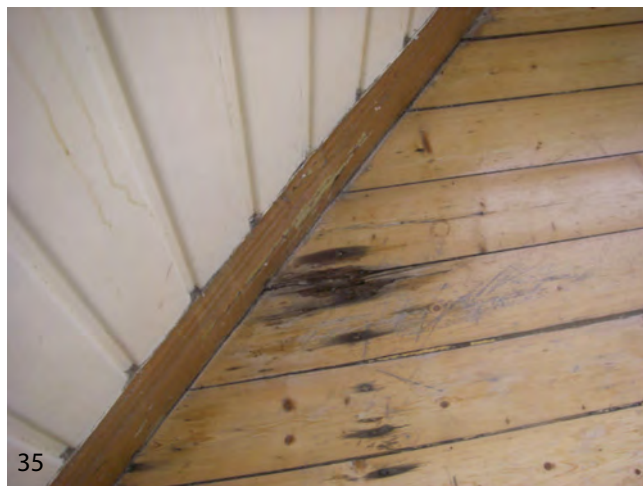
Ulkoseinät ovat kellaritilojen osalla betoni- ja tiilirakenteisia. Vanhan osan osalta ulkoseinät ovat puuverhoiltuja. Keittiön osalla ulkoseinät ovat tiilipintaisia. Ulkoseinäpinnat ovat pääosin tyydyttävässä kunnossa. Rakennuksen itäisivulla on paikallisesti havaittavissa tiiliverhouksessa kalkkihärmää, joka vaikuttaa tulevan sisäpuolelta. Puuverhouksessa on kosteuden aiheuttamaa vaurioitumista pohjoispuolen toisen kerroksen paneelien alaosissa kohdissa, joissa paneelien alapäätt ovat vesikatteen lähellä ja vesikatteesta roiskunut vesi on kastellut niitä. Pohjoispuolella kävelytien kohdalla puuverhous ulottuu asfalttiin asti ja kosteutta on imeytynyt puuverhouksen alaosiin. Paikoin julkisivuverhousta on uusittu ja osin se on vanhaa. Vanhat verhoukshkohdat ovat ikääntyneitä.

Pohjoispuolen rakenteiden kohdat, joissa puurakenteet kosteuden vaurioittamat tulee avata ja runkorakenteiden kunto tarkistaa. Vanhojen ikääntyvien paneelien uusimiseen tulee varautua.

Kuva 32: Julkisivut kärsivät huonosta vedenpoistosta rakennuksen reunustoilta, joilla myös rikkakasvit rehottavat.

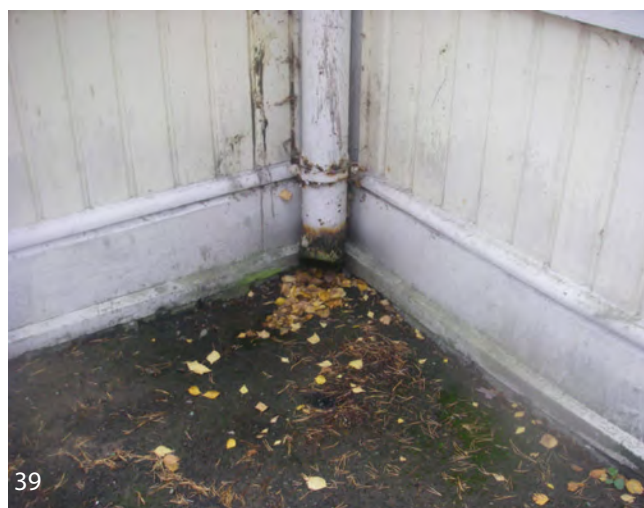
Kattovedet valuvat syöksytorvista rakennuksen perustuksien vierustalle lisäten näin perustuksien kosteusrasitusta.

Kuva 38: Kattovedet johdetaan syöksytorvilla alas katolta. Kuva 39: Pihan astinkivet voivat palvella myös leikkialueena.

Kuva 39: Syöksytorvien alla ei ole erillistä vesien poistamisjärjestelmää. Kuva 40: Liikuntasali on ilmeeltään tunkkainen ja pimeä.

Katolta alas johdettavat vedet tulee johtaa hallitusti pois perustuksien vierustalta pintakouruilla tai erillisillä maahan upotetuilla poistoputkilla, jotta vedet eivät lisää rakennuksen rakenteiden kosteusvaurioriskiä, etenkin Appelgreninkadun vierellä, jossa puurakenteet tien ta-solla.
