Hangon keskuskuoli

Kosteus- ja sisäilmatekniset kuntotutkimukset ja korjaukset

Infotilaisuus 7.10.2020

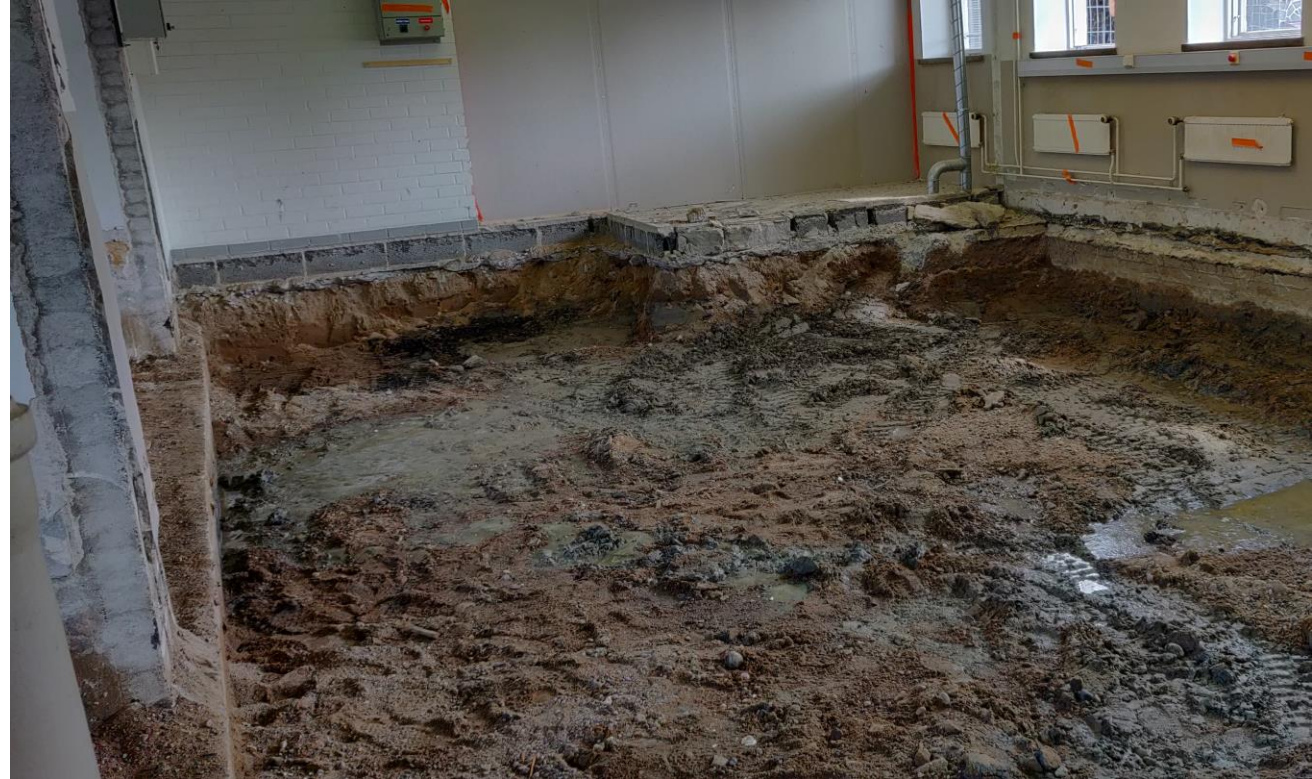
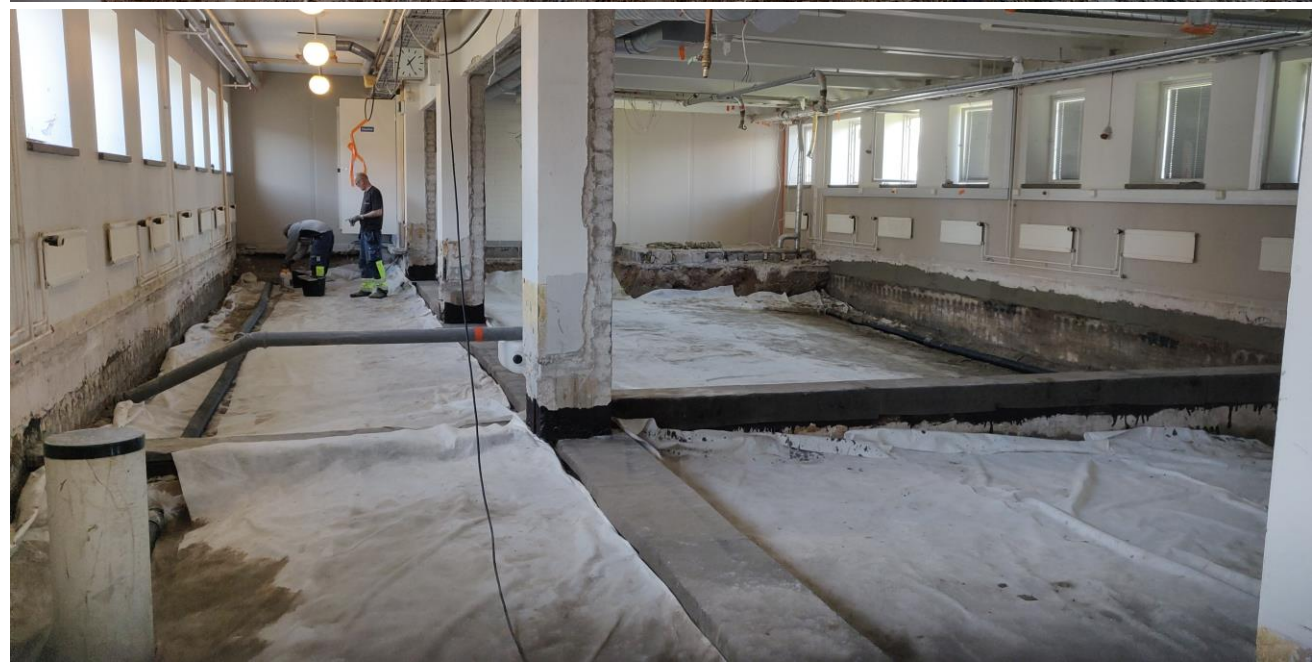
- Alapohjan vauriot, Sisäilmäri tutkinut.

- ✓ Alapohjan korjaaminen/uusiminen, FCG suunnitellut.
- ✓ Vaihe 1 valmistui keväällä 2020.
- Vaihe 2 valmistuu joulukuussa 2020.

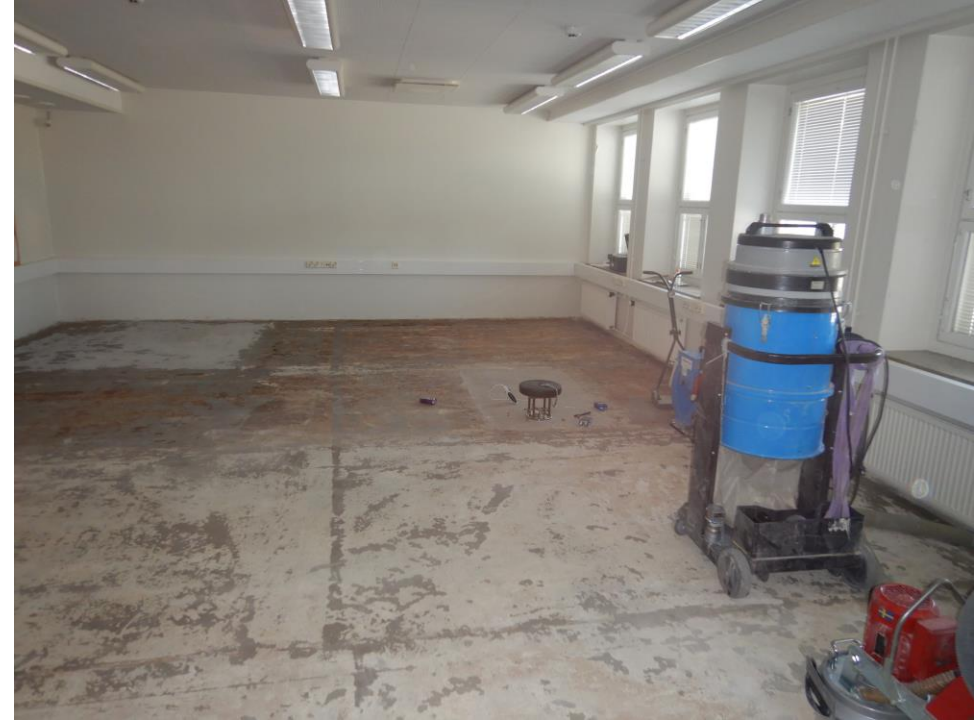
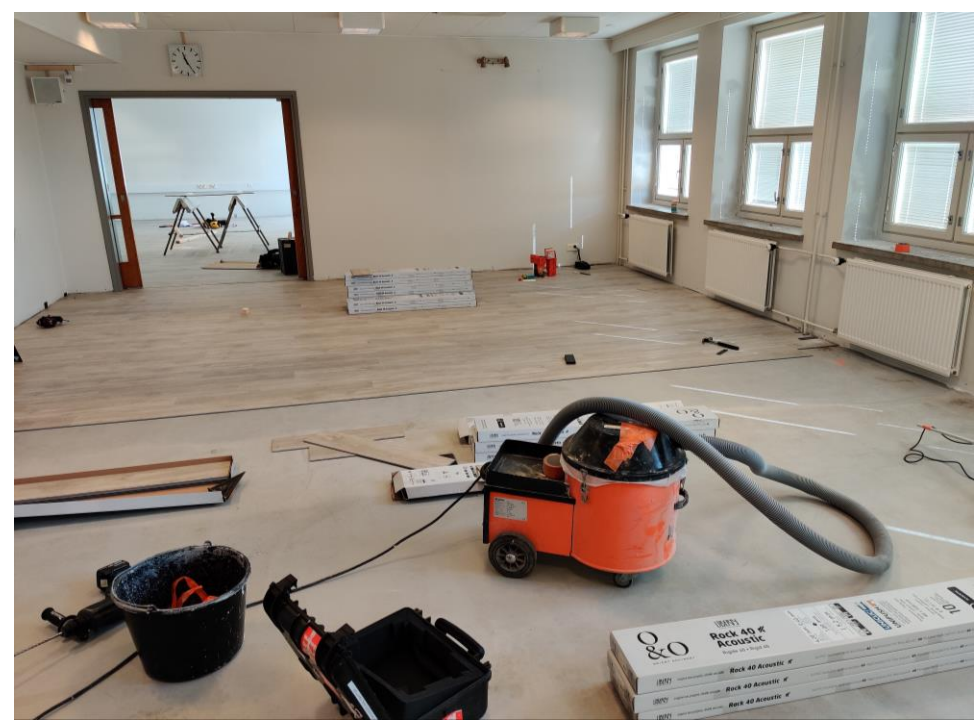
- Ongelmatilojen lattiapäällysteet sekä ilmanvaihto.
- Kanslian ja opettajanhuoneen lattiapäällysteet vaurioituneet (linoleumi). Myös yhdistepitoisuudet sisäilmassa koholla.
- Luokkien lattiapäällysteissä (muovimatot) ei vaurioita.
- Puutteita ilmanvaihtokoneiden ja kanavien puhtaudessa, erityisesti kansliassa.

- ✓ Kanslian ja opettajanhuoneen lattiapäällysteen vaihtaminen (tehty).
- ✓ Ilmanvaihdon puhdistus- ja huoltotyöt (tehty).

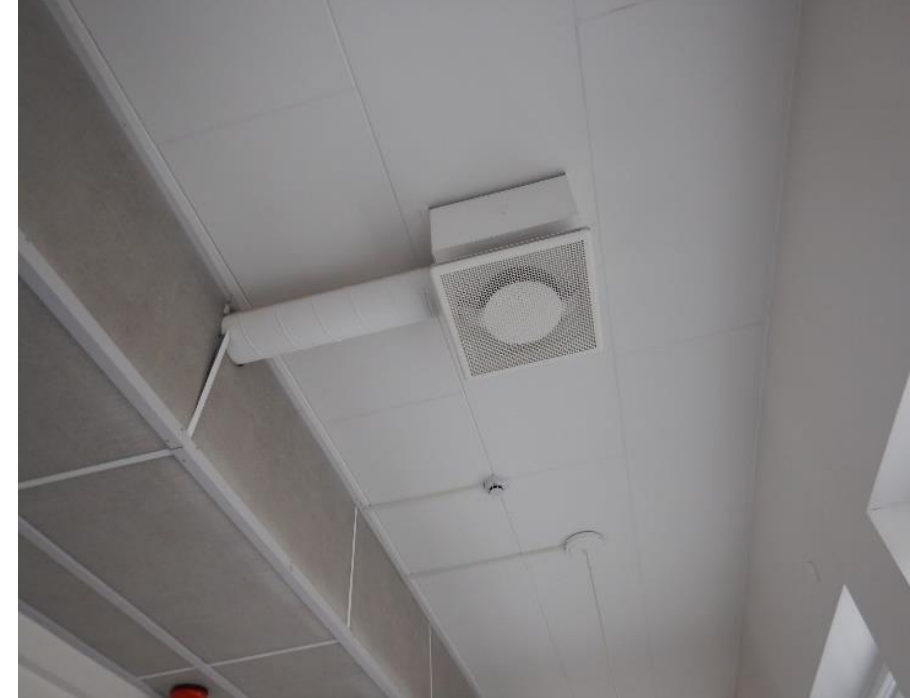
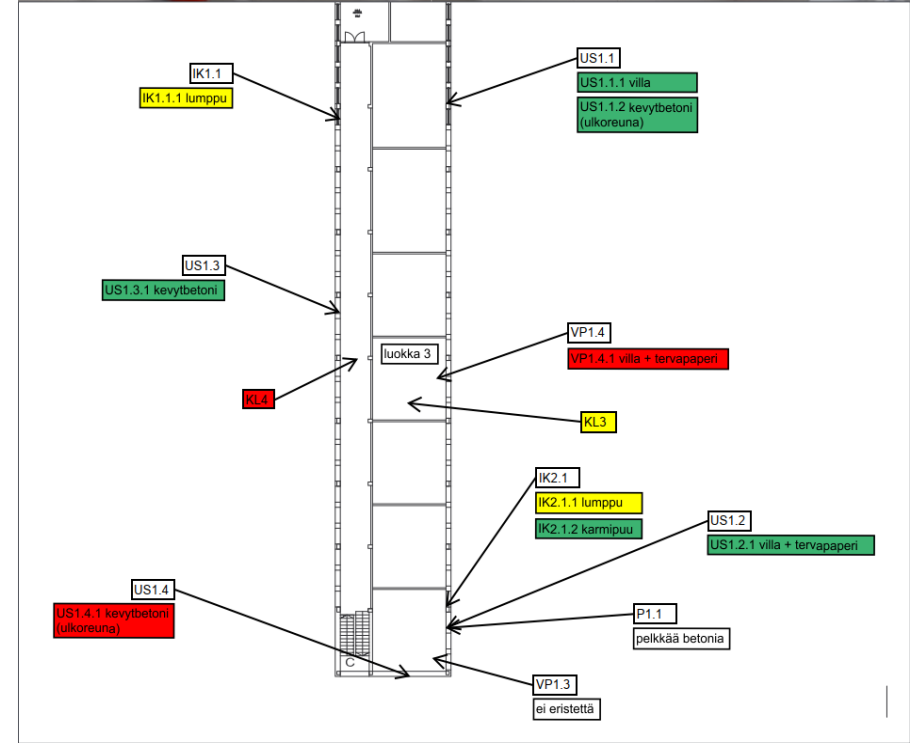
- Välipohjan, ulkoseinien, ikkunoiden ja yläpohjan/vesikaton kunto sekä sisäilman mineraalikuidut.
- Välipohjan askeläänieristeessä paikallisia mikrobivaurioita.
- Ulkoseinien lämmöneristeessä mikrobivaurioita eteläseinällä.
- Käytävän alkuperäiset ikkunat käyttöikänsä päässä. Luokkien 80-luvulla uusituilla ikkunoilla käyttöikä vielä jäljellä.
- Ikkunatilkkeissä ja vanhoissa karmeissa mikrobivaurioita.
- Käytävän sisäilman mineraalikuitupitoisuus koholla.

- ✓ Vaurioituneen askeläänieristeen poistaminen kahdesta luokasta (tehty).
- ✓ Eteläseinän tiivistäminen (tehty).
- ✓ Luokkien ikkunoiden tiivistäminen, myös itäsiivessä (tehty).
- ✓ Vesikaton paikkakorjaukset (tehty).

- Käytävän ikkunoiden uusiminen (suunnittelu käynnissä).
- Käytävän akustiikkalevyn uusiminen.

- Eteläseinän lämmöneristeen uusiminen.
- Luokkien ikkunoiden uusiminen.
- Vesikaton uusiminen ja yläpohjan lämmöneristeen lisääminen/uusiminen.

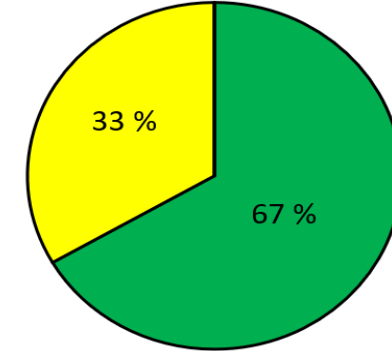
Opettajanhuoneen alapohjan vauriot

- Opettajanhuoneen alapohjassa lieviä paikallisia vaurioita.
- Opettajanhuoneen keittiössä vanha vesivahinko.
- Eteläseinillä vaurioita sekä keski- että itäsiivessä. Itäsiivessä vauriot merkittävämpiä.

näytteet yht 6 kpl

- ✓ Opettajanhuoneen lattialiitosten tiivistäminen (tehty).
- ✓ Opettajanhuoneen keittiön vesivahinkokorjaukset.
- Eteläseinien tiivistäminen (käynnissä, jatkuu vielä loppuvuoden).
