HANGON KAUPUNKI

## HANGON KESKUSKOULUN ETELÄSIIPPI

Kosteus- ja sisäilmatekninen kuntotutkimus

15.4.2020

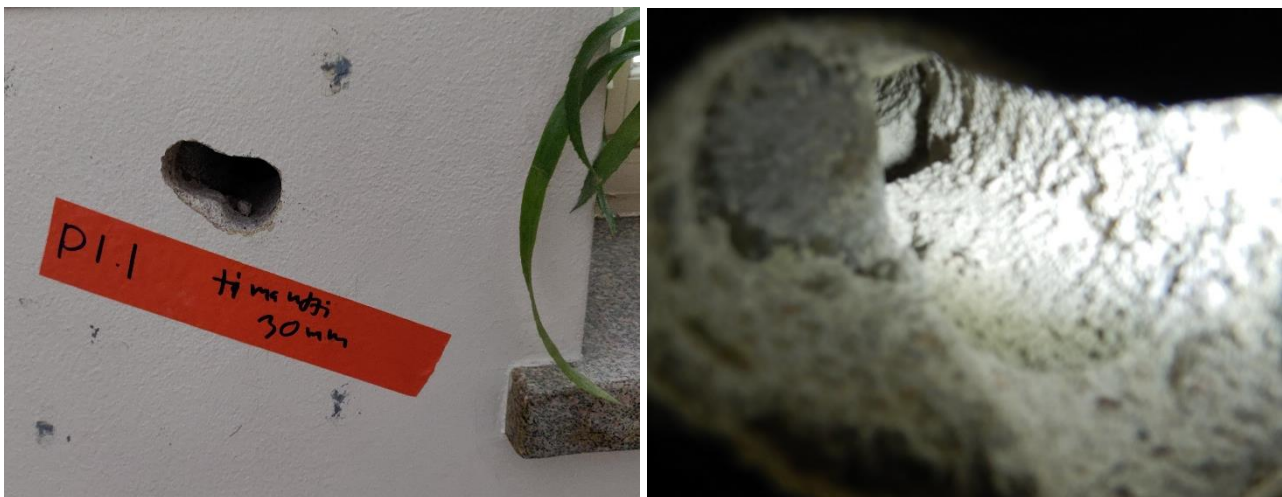
Tutkimuksessa ei tehty rakennuksen ulkopuolisia rakenneavauksia, mutta pilarin sisäpuolella ei havaittu lämmöneristettä 1.kerrosnurkkahuoneeseen tehdystä avauksesta. Pilarin sisällä noin 35 mm syvyydellä sisäpinnasta kulki paksu metallinen putki tms. Avauksessa ei havaittu muuta poikkeavaa.

Kuva 2. Pilarin sisäpuolelle tehty rakenneavaus.

Pilarien sisäpuolella ei havaittu lämmöneristettä, joka voisi olla vaurioitunut.

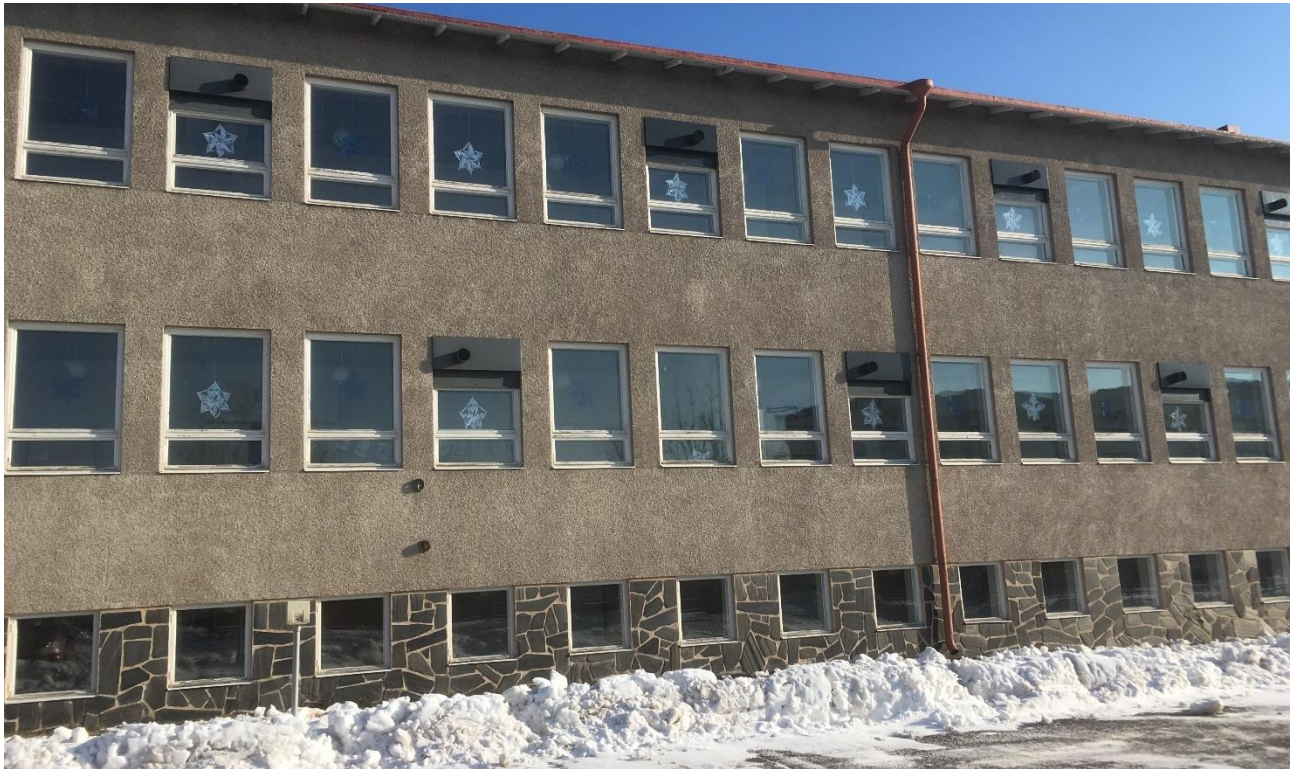
Kuva 9. Rakennuksen eteläsiiven julkisivu on rapattu ensimmäisen ja toisen kerroksen osalta.

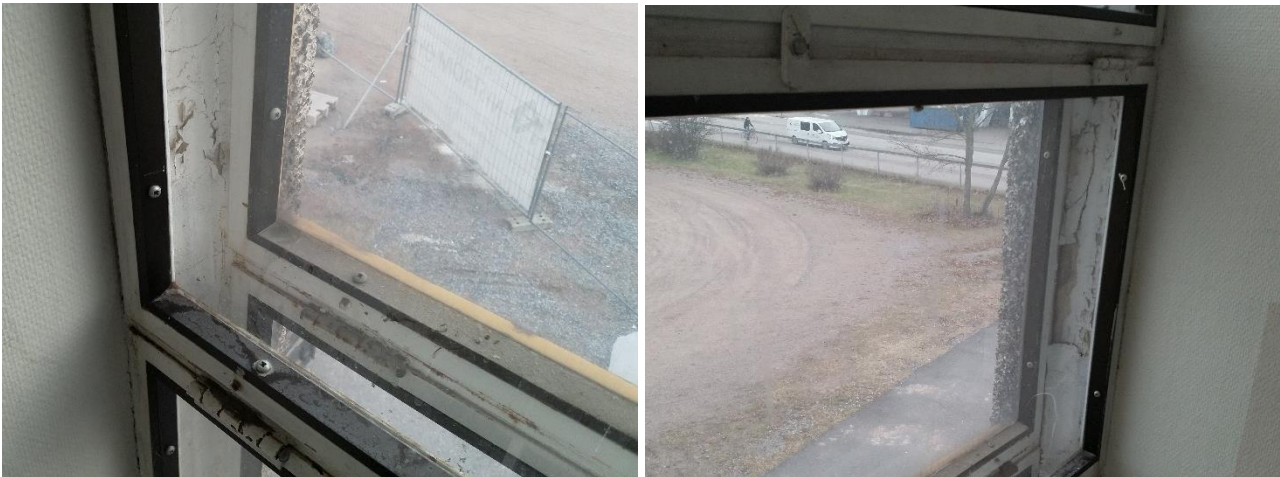
Tutkimuksessa tehtiin neljä rakenneavausten ikkunanpieliin. Kaksi avausta tehtiin luokkien uusittuihin ikkunoihin ja kaksi käytävien alkuperäisiin ikkunoihin. Vanhasta ikkunatilkkeestä otetuissa näytteissä kahdessa oli viite vauriosta ja kahdessa lievä viite vauriosta. Kahdessa vanhasta karmipuusta otetussa näytteessä toisessa oli viite vauriosta ja toisessa ei. Alkuperäisten ikkunoiden karmit olivat paikoin erittäin lahoja.

Alkuperäisissä ikkunoissa ei havaittu apukarmeja. Avauksissa ei muuten havaittu poikkeamaa, paitsi avauksessa IK2.1, jossa lumpputilke haisi märälle. Kumpienkaan ikkunoiden liitos ulkoseinään ei ole ilmatiivis.

Alkuperäiset ikkunat ovat ylittäneet teknisen käyttöikänsä, joka on normaaleissa olosuhteissa 50 vuotta. Luokkien uusituilla ikkunoilla käyttöikää on vielä jonkin verran jäljellä. Tutkimuksen perusteella vanha ikkunatilke on mikrobivaurioitunut ja vanhat karmit ovat paikoin laho-/mikrobivaurioituneet. Vauriot johtuvat todennäköisesti rakenteen sisään viistosateella pääsevistä vedestä. Vauriot voivat heikentää koko kerroksen sisäilman laatua, koska ikkunoiden liitos ulkoseinään ei ole ilmatiivis. Lahonneet ikkunarakenteet voivat aiheuttaa turvallisuusriskin tilojen käyttäjille.

Luokkien uusittujen ikkunoiden kunto on kohtalainen, eikä niiden uusimiselle ole vielä tarvetta. Luokkien ikkunoiden liitos ulkoseinään suositellaan kuitenkin tiivistettävän lähiaikoina, jotta saadaan katkaistua ilmayhteys vaurioituneesta tilkekerroksesta sisäilmaan.

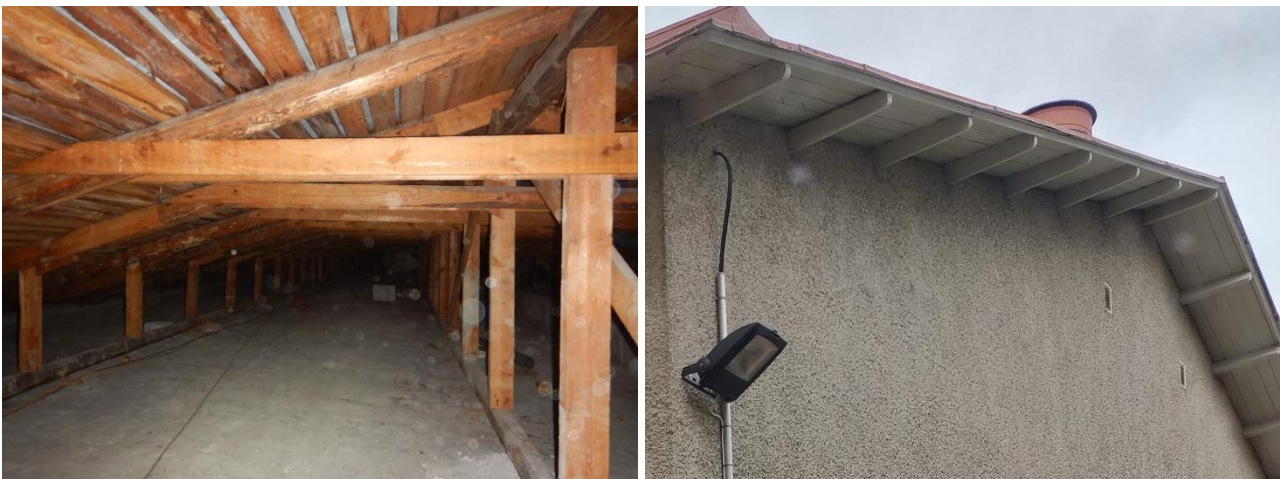
Yläpohjarakenteen alapuolella on puinen alakattorakenne, jonka ilmatila ei tuuletetu. Alakaton puurakenteet ovat osittain tehty kertaalleen käytetystä puutavarasta tai muottilautoista tms.

Kuva 12. Yleiskuvat yläpohjan tuuletustilasta sekä eteläseinässä olevista tuuletusaukoista.

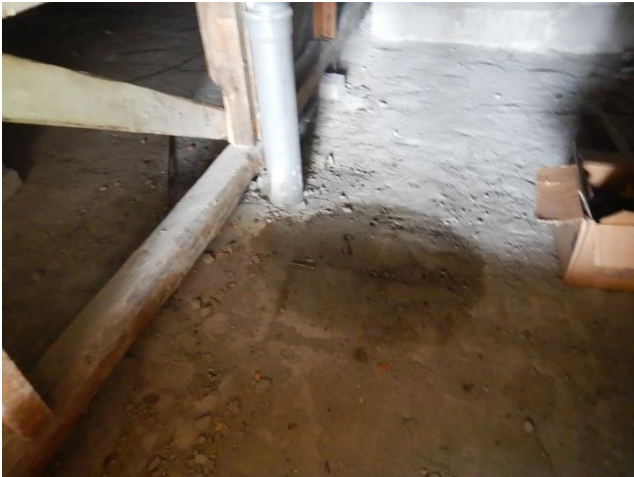
Yläpohjassa havaittiin joitakin vuotokohtia vesikaton läpivientien kohdalla. Vesikatteenä olevan pellin havaittiin olevan paikoin ruosteessa ja ruodelautojen paikoin lahovaurioituneita. Vesikatossa ei ole aluskatetta.

Kuva 13. Vesikaton vuotokohta.

Vesikaton vuodot ja puuttuva aluskate aiheuttavat riskin yläpohjaeristeen mikrobivaurioitumiselle. Nykymääräysten mukaan konesaumapeltikaton alle tulee asentaa aluskate. Aluskatteen lisääminen ilman vesikatteen poistamista on hankalaa.

Vesikatteen ollessa alkuperäinen, on syytä varautua vesikaton uusimiseen seuraavassa peruskorjauksessa. Vesikaton uusimisen yhteydessä vähimmäistoimenpiteenä suositellaan vaurioituneiden ruodelautojen uusimista. Lisäksi vesikatteen alle lisätään aluskate.

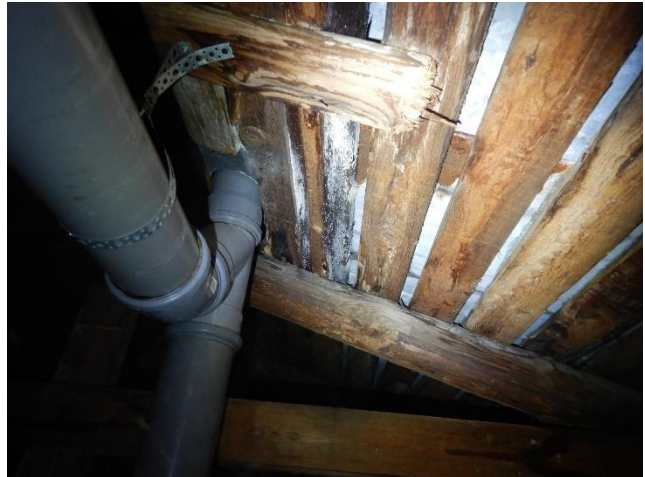
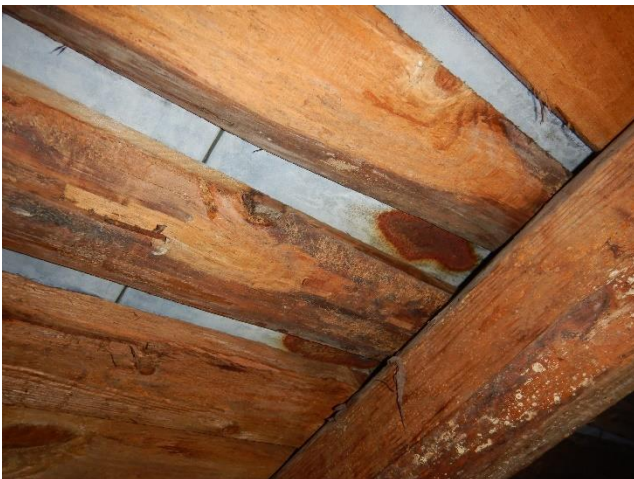
Kuva 14. Vesikatteen ruosteaurio ja kuva alakattotilasta.

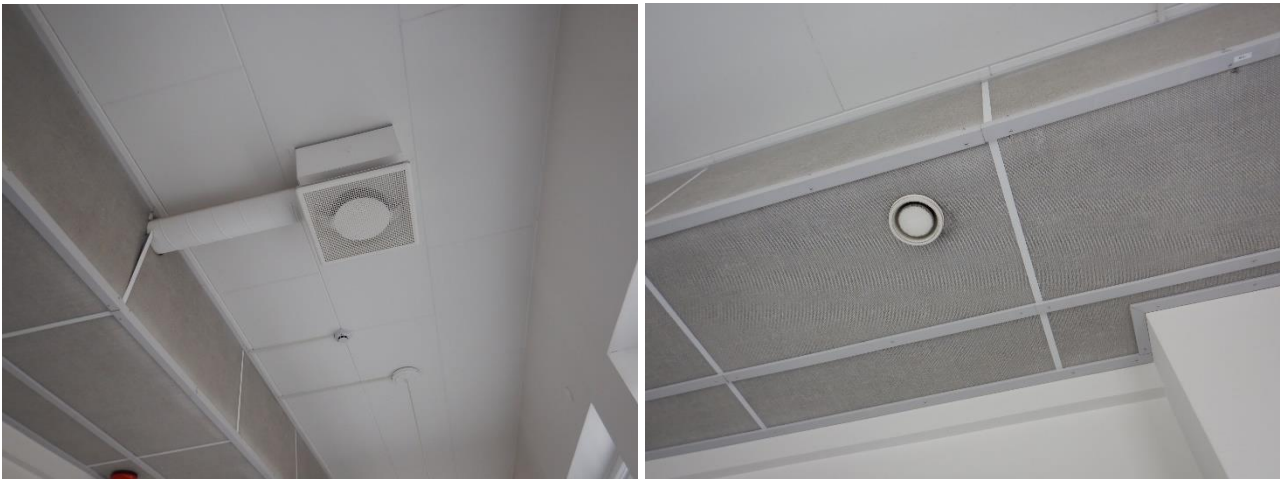
Käytävän alakatoissa on akustiikkalevyjä, jotka sisältävät mineraalivillaa. Luokissa ei vastaavanlaisia levyjä ole.

Kuva 15. Käytävän katto ja kotelon villalevyt.
