HANGON KAUPUNKI

HANGON KESKUSKOULUN ETELÄSEINÄT JA OPETTAJAN- HUONEEN ALAPOHJA

Kosteus- ja sisäilmatekninen kuntotutkimus, REV A

20.7.2020

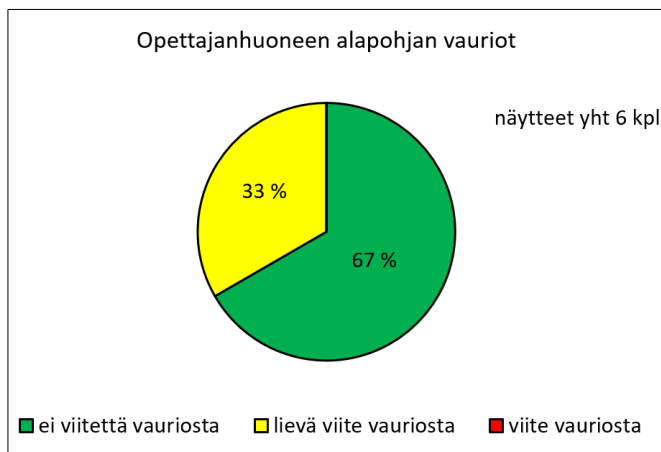
Tutkimuksen aikana alapohjarakenteen yläpinta oli hiottu betonipinnalla ja lattiapäällysteen vaihtaminen oli käynnissä. Tutkimuksessa tehtiin viisi rakenneavausta alapohjarakenteeseen. Avaukset tehtiin yläkautta ti-manttiporalla pintalaatan läpi. Aistinvaraisesti yhdessäkään avauskohdassa ei havaittu mikrobivaurioon viit-taavaa hajua tai silminnähtävää mikrobikasvustoa. Vanhat muottilaudat olivat osin tummuneita ja avauk-sessa AP1.4 havaittiin palaneelta vaikuttavia muottilautoja. Avauksista otettiin yhteensä kuusi materiaalinäy-tettä mikrobianalyysiä varten (3 x muottilauta ja 3 x kevytbetoni). Näytteistä kahdessa oli lievä viite vauriosta ja neljässä ei ollut viitettä vauriosta.

Kuva 4. Opettajanhuoneen alapohjan vauriot.

Tulosten perusteella alapohjarakenteen muottilaudoissa ja lämmöneristeessä havaittiin paikallisia lieviä vaurioita. Materiaalit ovat voineet vaurioitua jo rakentamisen aikana tai käytönaikaisten kosteusvaurioiden tai runsaiden siivousvesien seurauksena. Rakenteen päällä oleva paksu (~130 mm) teräsbetonilaatta on varsin ilmatiivis rakenne, joten ilmayhteys vauriomateriaaleista sisäilmaan on epätodennäköinen. Vaurioilla ei arvelta olevan opettajanhuoneen sisäilman laatua heikentävää vaikutusta. Rakenteen ilmatiivyyttä parannetaan edelleen päällystekorjauksen yhteydessä (ks. Toimenpide-ehdotukset).

Lattiapäällysteen vaihtamisen yhteydessä (heinäkuu 2020) rakenne ja sen liitokset tiivistetään ilmatiiviiksi. Ennen rakenteen tiivistämistä varmistetaan FLEC-mittausten avulla, että pintalaattaan vanhasta lattiapäällysteestä imeytyneet kemialliset yhdisteet ovat poistuneet. Korjauksesta on olemassa tiivistysdetaljit, joiden mukaan korjaus toteutetaan. Tiivistysten onnistuminen varmistetaan merkkiainekokeilla, joiden tavoitena pidetään: Täysin tiivis (vuotoja ei sallita). Merkkiainekokeet tulee suorittaa ennen lattiaan päällystämistä ja päällystämiseksi annetaan lupa vasta kokeiden onnistuttua. Näillä toimenpiteillä varmistetaan, ettei vauriomateriaaleista pääse ilmavuotoja sisäilmaan.

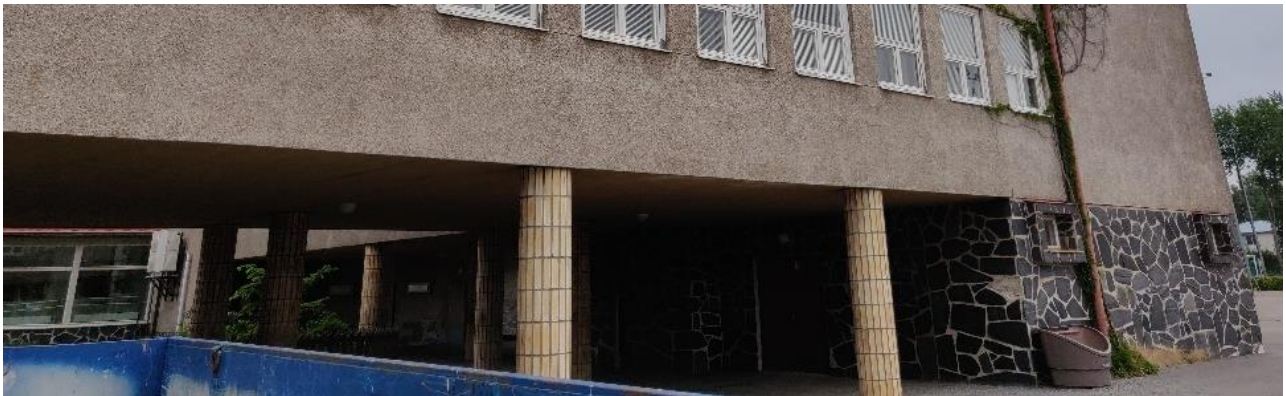
Alapohjarakenteen alapinnan kunto tarkastettiin aistinvaraisesti ulkopuolelta. Rakenteen betonisen alalaa-tan rauditusverkko on näkyvässä ja alapinnan kunto vaikuttaa huonolta.

Kuva 5. Alapohjarakenne rajautuu ulkoilmaan alapuolelta.

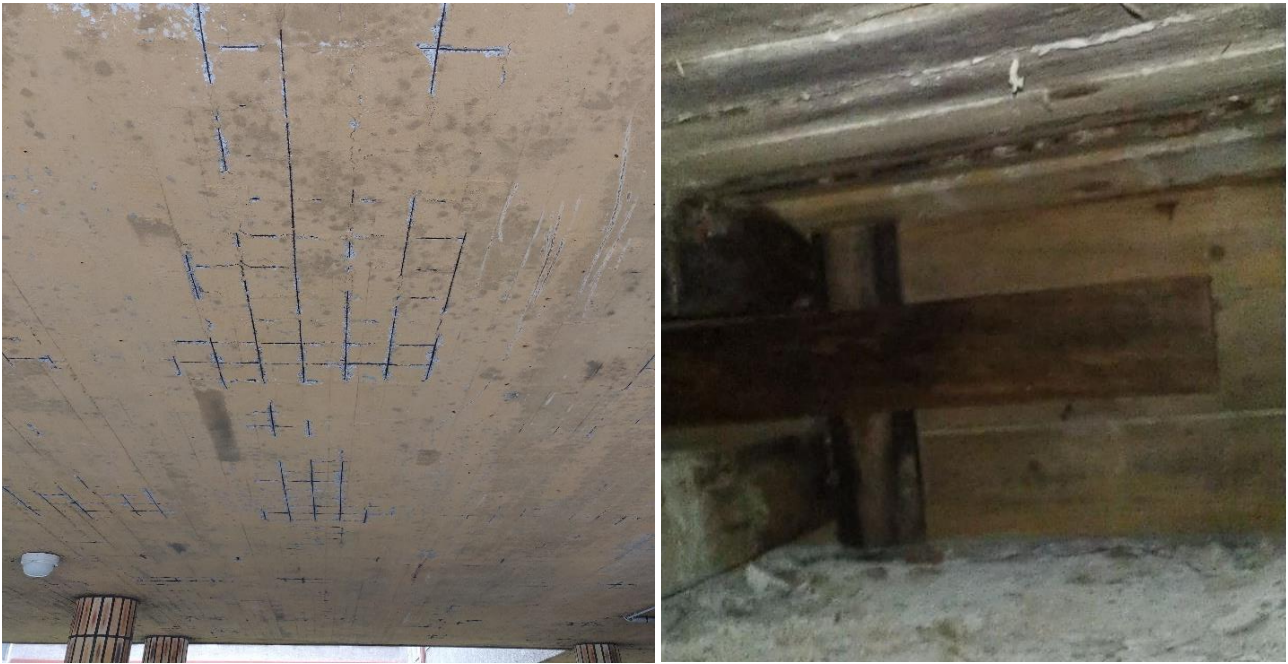
Kuva 6. Alapohjarakenteen alapinnassa on raudoitusverkko näkyvässä. Alapohjarakenteen kotoissa on muottilaudo.

Rakenteen alemman laatan raudoitukset ovat näkyvässä. Raudoitteet ovat voineet vaurioitua korroosion seurauksena, koska suojabetonikerros raudoituksen alapuolella on lähes olematon. Pitkään jatkuva raudoitusverkon korrosio voi aiheuttaa alalaatan kantavuuden heikkenemistä.

Alapohjan alalaatan raudoitusverkon korrosioasteen selvittäminen sekä karbonatisoitumissyvyyden selvittäminen betoninäyttein.

- Mikäli kantokyky on heikentynyt, alapohjalaatta uusitaan. Mahdollisen korjauksen yhteydessä on syytä huomioida alapohjan lämmöneristeiden uusiminen ja muottilautojen poistaminen.
- Mikäli kantokyky ei ole heikentynyt, tarvittaessa alapohjalaatan suojabetonoinnin uusiminen ja raudoituksen korrosiosuojakäsittely.

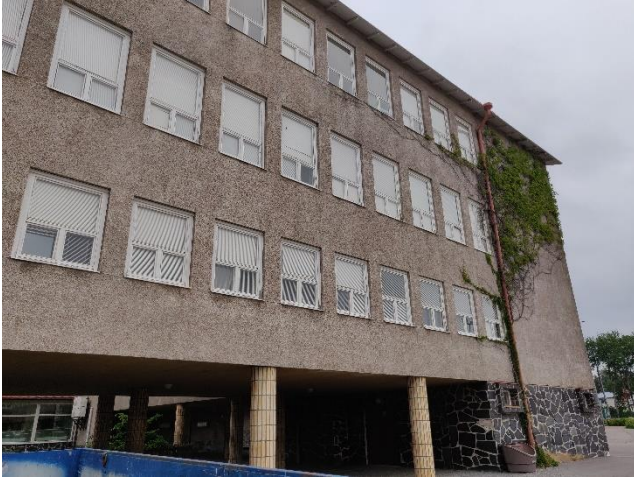
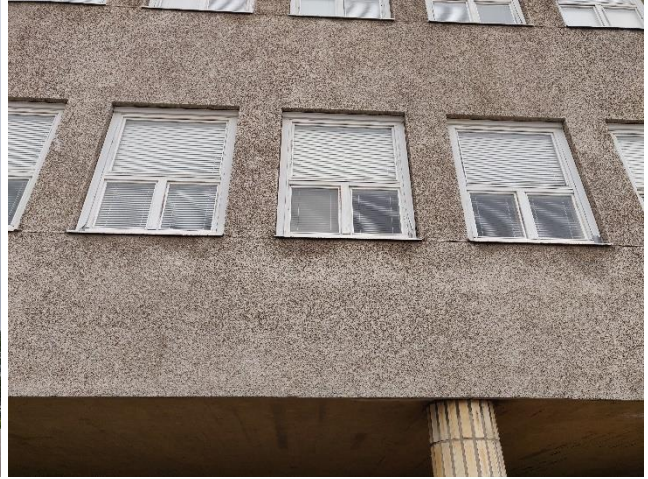
Keskiosaan tehdyistä kuudesta avauksesta otettiin yhteensä 12 materiaalinäytettä mikrobianalyysiä varten. Näytteistä 33 % oli viite vauriosta, 25 % oli lievä viite vauriosta ja 42 % ei ollut viitettä vauriosta. Yhdessäkään avauksessa ei aistinvaraisesti havaittu mikrobivaurioon viittaavia merkkejä, tosin opettajanhuoneen avausten hajuhavainnoja häiritsi tilassa tutkimushetkellä ollut voimakas kemiallinen haju (lattiapäällysteen poistaminen käynnissä). Ulkoseinärakenteeseen tehtyjen merkkiainekokeiden perusteella havaittiin lieviä ilmavuotoja eristekerroksesta sisäilmaan ikkunaliitosten sekä ikkunapenkin liitosten kautta. Ulkoseinän ulkopuolisessa tarkastelussa havaittiin paikallisia silmämääräisesti kosteita läiskiä ikkunapeltien alapuolella sekä pari halkeamaa. Lisäksi seinustan itäreunassa havaittiin köynnös, joka peittää seinän yläosan.

Kuva 10. Keskiosan eteläseinusta.

Rakennuksen käyttöä turvaavina toimenpiteinä suositellaan ulkoseinien sisäkuoren (halkeamat, liitokset ja läpiviennit) tiivistämistä ilmatiiviiksi sekä eteläseinustoilla sijaitsevien tilojen painesuhteiden hallintaa, jossa pyritään alipaineisuuden poistamiseen. Ennen ulkoseinä-välipohjaliitosten tiivistämistä poistetaan vaurioitunut valunerotuskaista. Korjausten onnistumien varmistetaan merkkiainekokeilla. Toimenpiteillä pyritään estämään ilmavuodot vaurioeristeistä sisäilmaan.

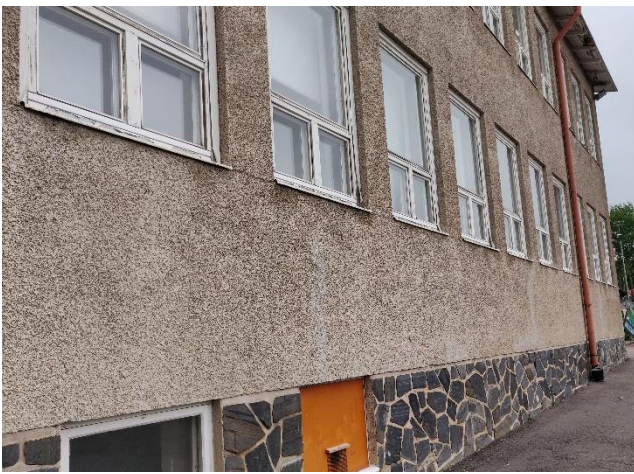
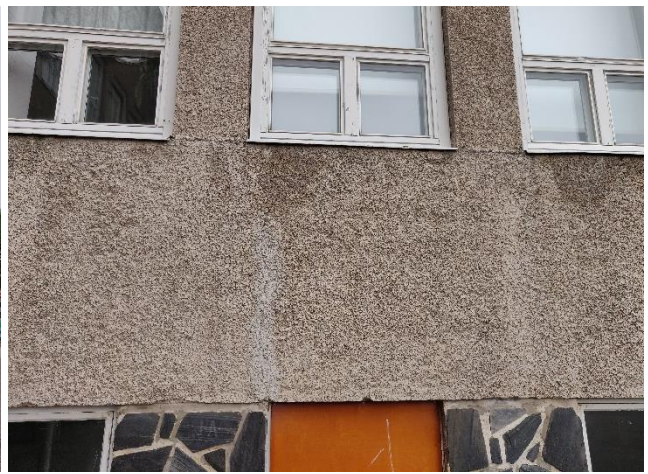
Itäsiipeen tehdyistä neljästä avauksesta otettiin yhteensä 10 materiaalinäytettä mikrobianalyysiä varten. Näytteistä 50 % oli viite vauriosta, 20 % oli lievä viite vauriosta ja 30 % ei ollut viitettä vauriosta. Jokaisessa kevytbetonilämmöneristeen sisäpinnasta otetussa näytteessä oli viite vauriosta sekä aktinomykeettejä. Kaikissa avauskohdissa havaittiin tunkkainen tai mikrobiperäinen haju. Ulkoseinärakenteeseen tehtyjen merkkiainekokeiden perusteella havaittiin merkittäviä ilmavuotoja eristekerroksesta sisäilmaan liitosten, sisäkuoren halkeamien, patterikannakkeiden, ikkunaliitosten sekä ikkunapenkin liitosten kautta. Ulkoseinän ja välipohjan liitokseen oli tehty tiivistyskorjauksia ilmeisesti elastisella kitillä, mutta tiivistykset eivät olleet ilmatiiviitä. Ulkoseinän ulkopuolisessa tarkastelussa havaittiin useita silmämääräisesti kosteita läiskiä ikkunapeltien alapuolella sekä useita halkeamia. Syöksytorven liitokset ovat vuotaneet ja kasteleet seinärakennetta.

Kuva 11. Itäsiiven eteläseinusta.

Eteläseinustojen lämmöneristeissä havaittiin vaurioita sekä keskiosalla että itäsiivessä, mutta tulosten sekä hajuhavaintojen perusteella vaikuttaa siltä, että vauriot ovat merkittävämpiä itäsiivessä. Itäsiiven vauriot ovat lisäksi keskittyneet kevytbetonieristeen sisäpintaan, joten ne ovat lähellä sisäilmaa. Molemmilla seinustoilla havaittiin ilmayhteys eristekerroksesta sisäilmaan, mutta itäsiivessä ilmayhteys oli merkittävämpi. Tulosten perusteella arvioidaan, että vaurioilla on eteläseinustoilla sijaitsevien tilojen sisäilman laatua heikentävä vaikutus, erityisesti itäsiivessä.

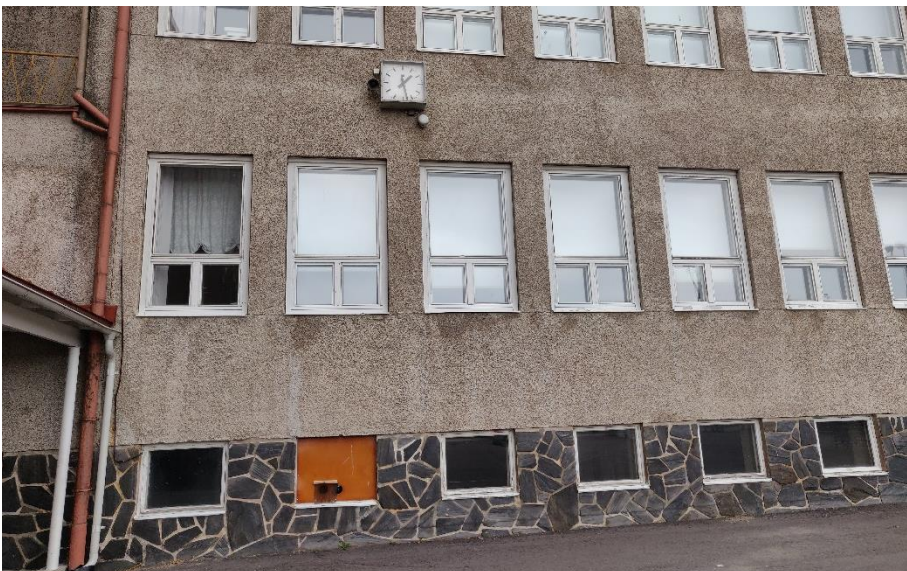
Kuva 12. Syöksytörvien liitosten vuodot ovat kastelleet ulkoseinärakennetta itäsiivessä.

- Julkisivujen halkeamien ja ulkoseinä-ikkunaliitosten tiivistämien vesitiiviiksi.
- Köynnöksen poistaminen.
- Syöksytorvien vuotavien liitosten tiivistäminen/uusiminen.
