HANGON KAUPUNKI

HANGON KESKUSKOULUN ETELÄSIIPPI

Merkkiainekoeraportti

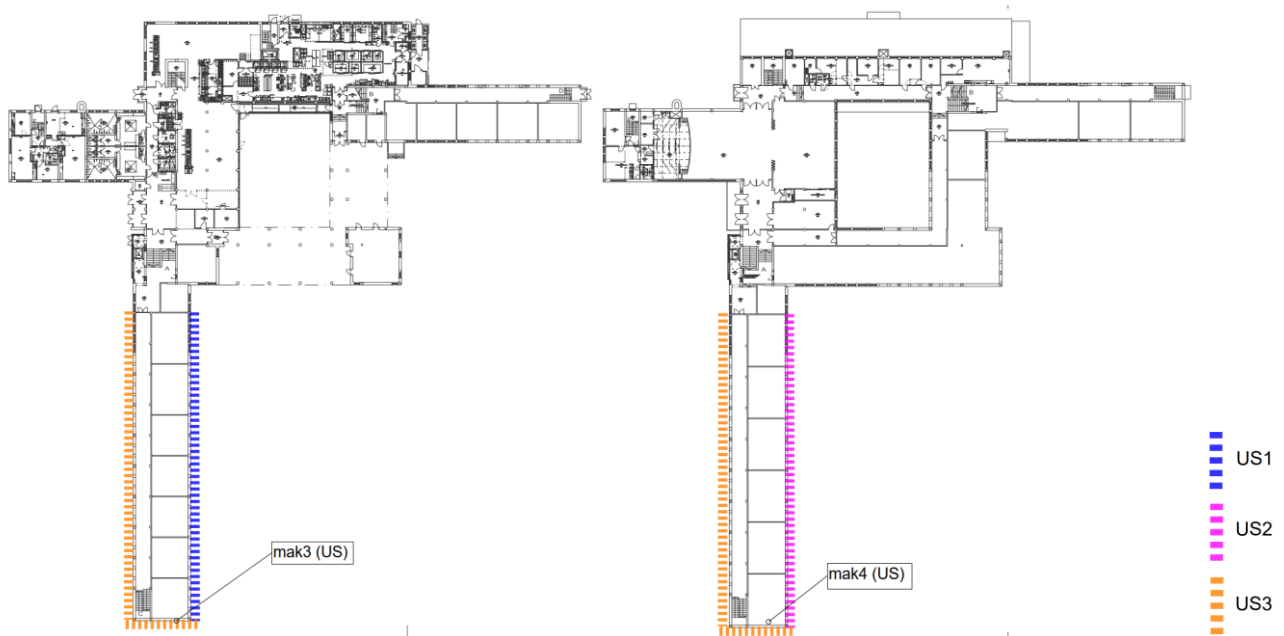
Kuva 2. Eteläsiiven ulkoseinärakenteiden ja merkkiainekokeiden sijainnit. Vasemmalla 1.kerros ja oikealla 2.kerros.

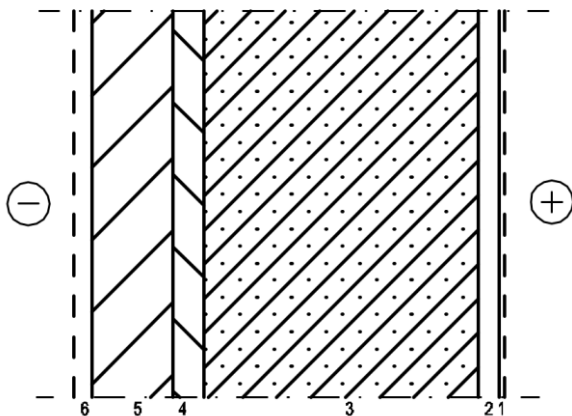
Eteläsiiven eteläpään ulkoseinärakenne on rakenneavauksen perusteella rakennettyä US3.

1. maali
2. tasoite ~30 mm
3. kevytbetoniharkko 250-300 mm
4. tasoite ~40 mm
5. tiili 130 mm
6. rappaus

Kuva 3. Eteläsiiven länsisivun ja päädyn ulkoseinärakenne US3.

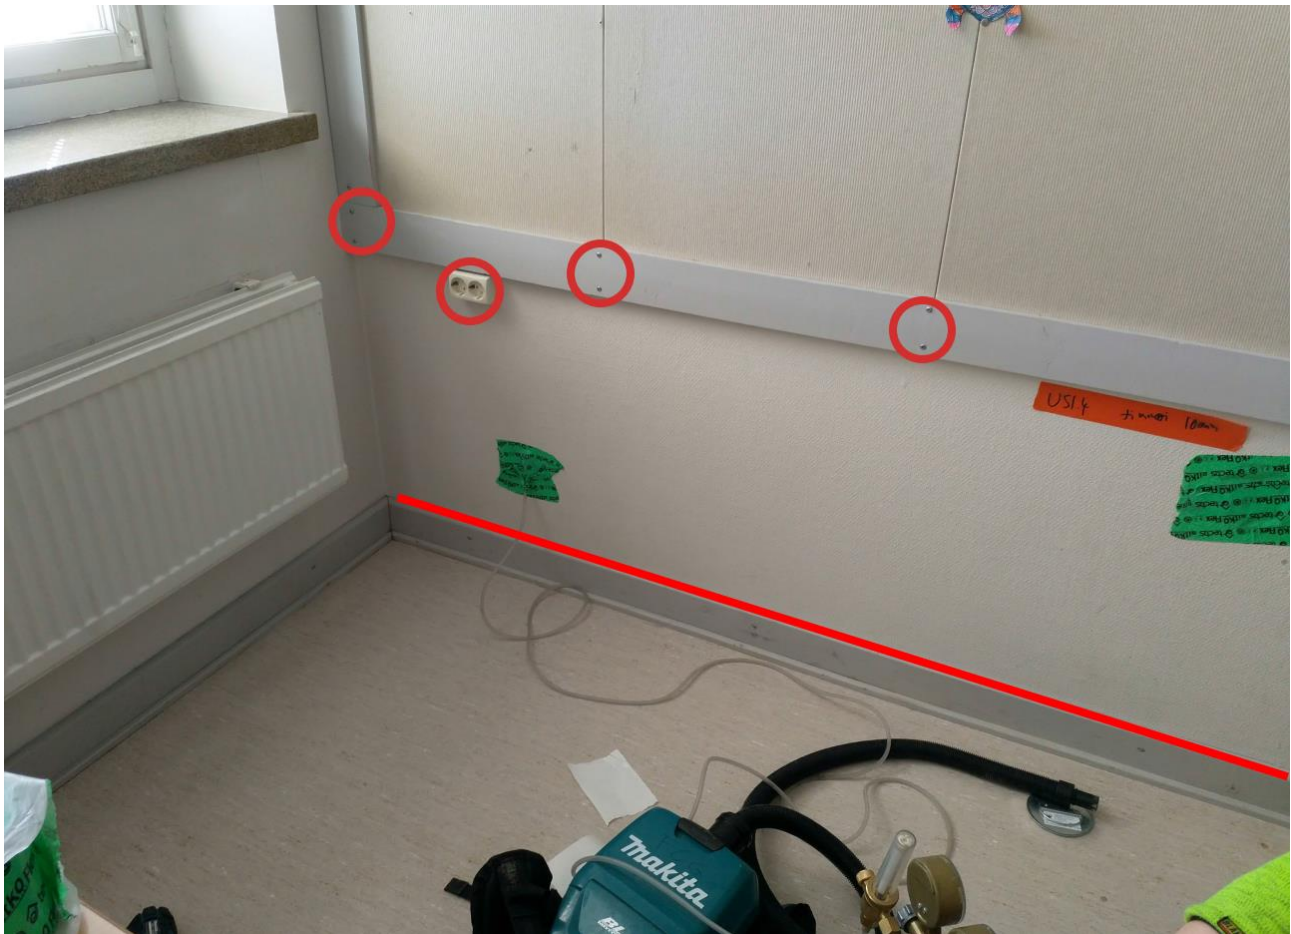
Merkkiainekoe Mak3 tehtiin 1.kerros päätyluokan ulkoseinärakenteeseen US3. Ulkoseinän sisäpinnassa on lasikuitutapetti ja maali. Seinän yläosa on isoa ilmoitustaulua, joka on kiinnitetty seinään ruuveilla. Ensimmäisessä vaiheessa tila alipaineistettiin noin 5 Pa alipaineiseksi ulkoilmaan nähden. Kaasua syötettiin seinärakenteeseen kevytbetonin ja julkisivutiilen rajapintaan, noin 270 mm syvyyteen. Ensimmäisessä vaiheessa havaittiin lievä paikallinen ja pistemäinen vuoto seinällä olevan pistorasian läpiviennistä. Lisäksi havaittiin lyhyt lievä viivamainen vuoto jalkalistan takaa.

Toisessa vaiheessa tila alipaineistettiin noin 15 Pa alipaineiseksi ulkoilmaan nähden. Kaasua syötettiin seinärakenteeseen kevytbetonin ja julkisivutiilen rajapintaan, noin 270 mm syvyyteen. Toisessa vaiheessa havaittiin paikallisia ja pistemäisiä vuotoja seinällä olevan pistorasian läpiviennistä sekä ilmoitustaulun kiinnikkeiden kohdista. Lisäksi havaittiin viivamainen vuoto jalkalistan takaa välipohjan ja ulkoseinän liitoksesta. Seinärakenteen (lasikuitutapetin) läpi tai ulkoseinien nurkan kautta tulevia vuotoja ei havaittu.

Kuva 4. 1.kerroksen merkkiainekoe MAK3. Vuotopaikat on merkitty kuvaan punaisella.

Merkkiainekokeiden perusteella havaittiin lieviä vuotoja eristekerroksesta sisäilmaan. Vuodot tapahtuivat pääasiassa seinässä olevien läpivientien ja ruuvireikien kautta. Myös jalkalistan vieressä havaitut viivamaiset vuodot saattoivat johtua siitä, että jalkalista on kiinnitetty seinään ruuveilla.

Ulkoseinän lämmöneristeen vaurioilla arvioidaan olevan lievä, päätyluokkien sisäilman laatua heikentävä vaikutus.

Ulkoseinärakenteen sisäkuoren tiivistäminen ilmatiiviiksi.

Seuraavan peruskorjauksen yhteydessä eteläsivun lämmöneriste suositellaan uusittavan.

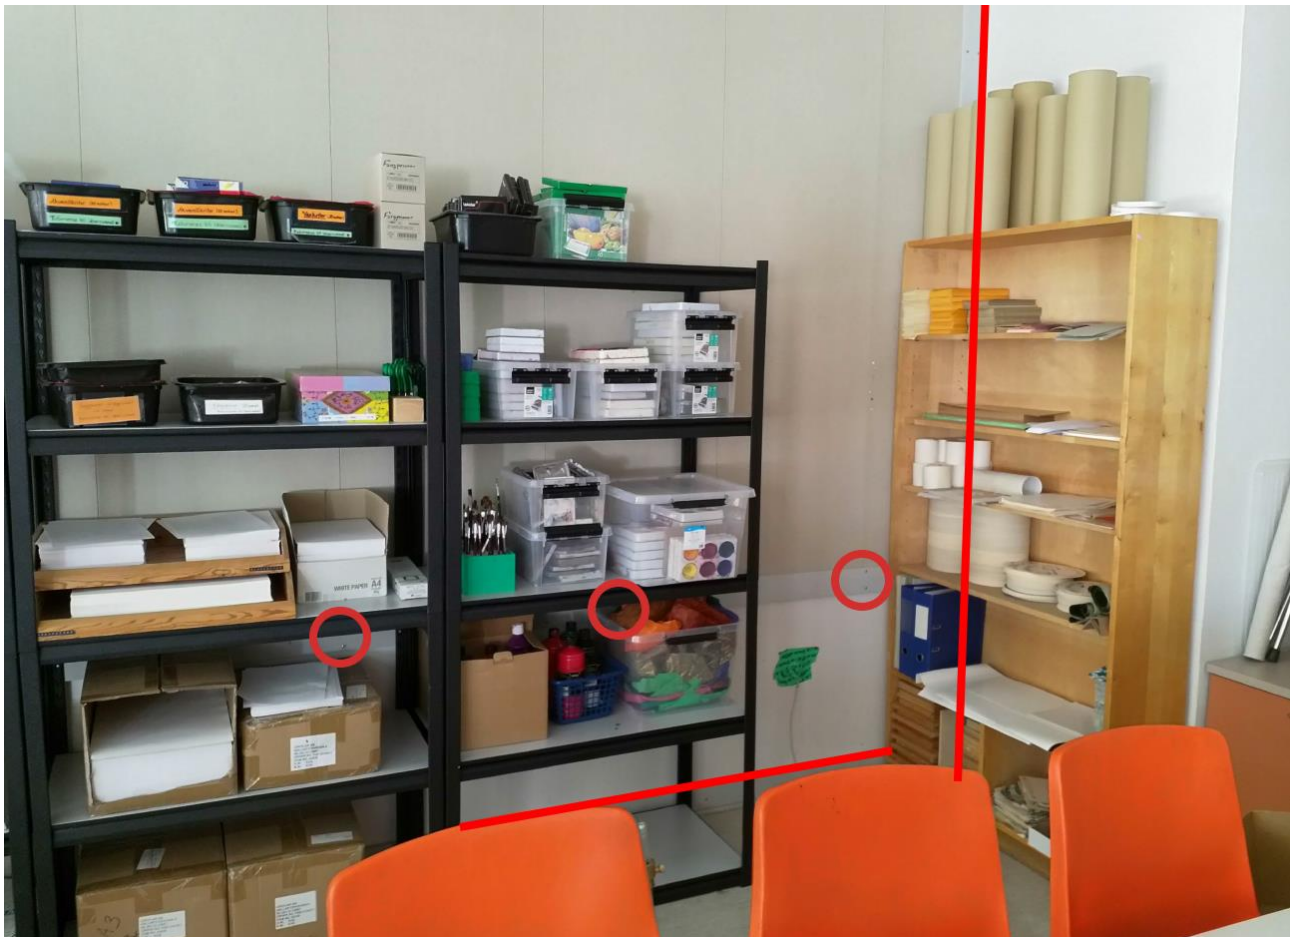
Merkkiainekoe Mak4 tehtiin 2.kerroksen päätyluokan ulkoseinärakenteeseen US3, joka on sama kuin alemmassa kerroksessa. Ensimmäisessä vaiheessa tila alipaineistettiin noin 5 Pa alipaineiseksi ulkoilmaan nähden. Kaasua syötettiin seinärakenteeseen kevytbetonin ja julkisivutiilen rajapintaan, noin 270 mm syvyyteen. Ensimmäisessä vaiheessa havaittiin lieviä paikallisia ja pistemäisiä vuotoja ilmoitustaulun ruuvien kohdilla. Lisäksi vuotoja havaittiin ulkoseinän ja väliseinän nurkassa olevan kevytrakenteisen hormin kautta.

Toisessa vaiheessa tila alipaineistettiin noin 15 Pa alipaineiseksi ulkoilmaan nähden. Kaasua syötettiin seinärakenteeseen kevytbetonin ja julkisivutiilen rajapintaan, noin 270 mm syvyyteen. Toisessa vaiheessa havaittiin paikallisia ja pistemäisiä vuotoja ilmoitustaulun ruuvien kohdilla. Lisäksi vuotoja havaittiin ulkoseinän ja väliseinän nurkassa olevan kevytrakenteisen hormin kautta sekä jalkalistan takaa, välipohjan ja ulkoseinän liitoksen kautta.

Kuva 5. 2.kerroksen merkkiainekoe MAK4. Vuotopaikat on merkitty kuvaan punaisella.
