# KOSTEUS- JA SISÄILMATEKNISEN KUNTOTUTKIMUKSEN LIITETIEDOSTO (LIITE 2)

HANGON KAUPUNKI

HANGON KESKUSKOULU

ETELÄSEINÄT JA OPETTAJANHUONEEN ALAPOHJA (TUTKIMUSALUEET)

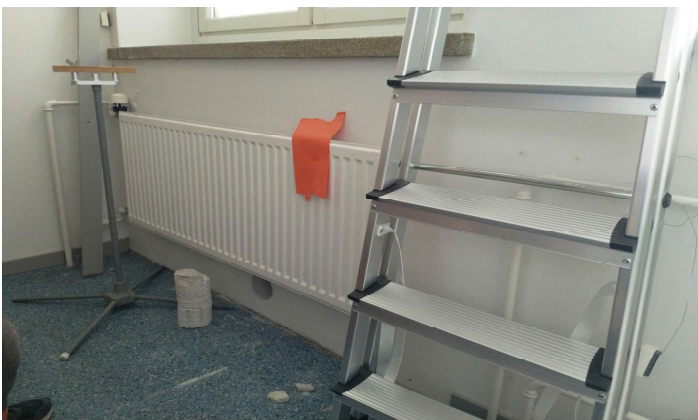
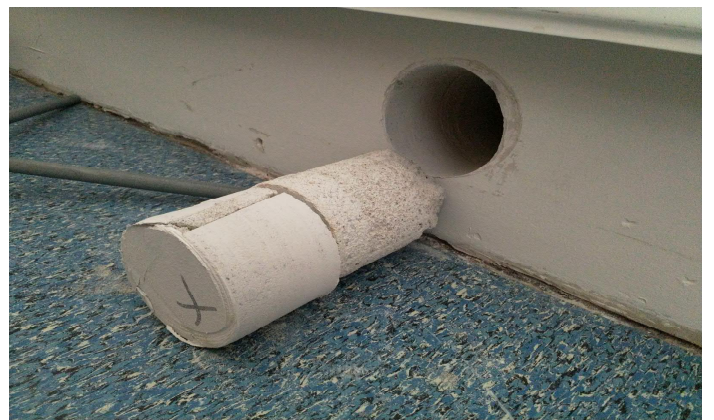
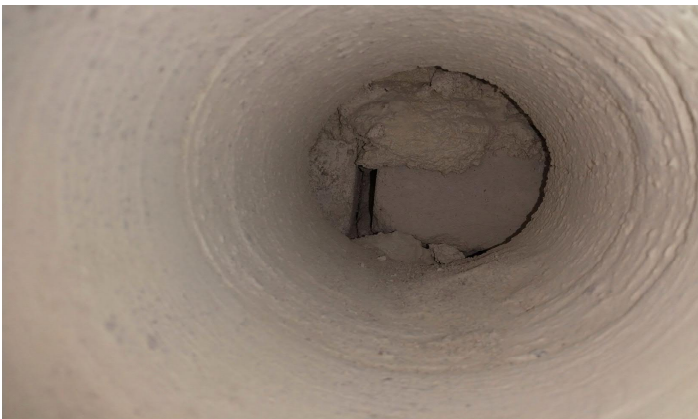
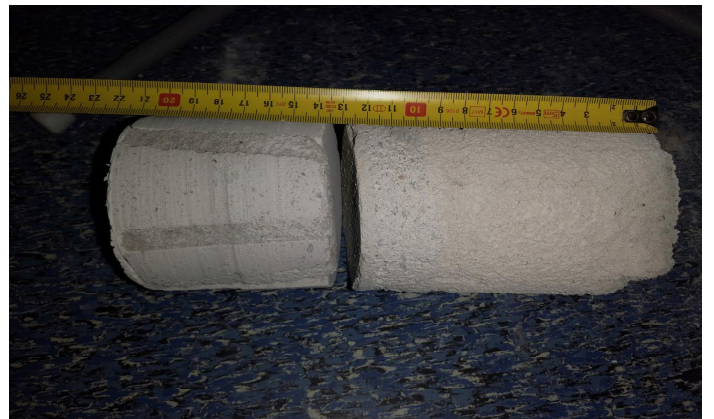
Avas	Rakenne	Tila	Sijainti	Kerros	Ilmansuunta	Tekoreitti	Avaustyyppi
US4.3	US	Tekstiilityöluokan varasto	ikkunan alla	4.krs	Etelä	Sisäkautta	Timanttiporaus 100mm
Rungon havainnot		Eristeen havainnot		Ilmansulun/levyn havainnot		Muiden rak.osien havainnot	
Ei poikkeamaa		Ei poikkeamaa		Tiilikuori tehty pienistä palasista osin			
Hajut		Kosteusmittaukset		Muut mittaukset		Merkkiainekokeet	
Ei hajua							
Mikrobinäytteet		PAH-näytteet		Asbestinäytteet		VOC-näytteet	
US4.3.1 Kevytbetoni, sisäpinta							
US4.3.2 Kevytbetoni, ulkopinta							
Rakenteen tarkastus		Rakennekerrokset					
Tarkastettu		1. Maali 2. Tasoite 2mm 3. Tiili 75mm 4. Maali 5. Tasoite 30mm 6. Kevytbetoni 90mm					
Rak. paksuus	Päivämäärä	7. Ilmarako 30mm 8. Tiili					
520 mm	16.6.2020						
Muuta

US4.3.1 Kevytbetoni, sisäpinta	US	Tekstiilityöluokan varasto	4.krs	lievä viite vauriosta	Niukasti homeita, indikaattorihomeita ja aktinomykeetteja
US4.3.2 Kevytbetoni, ulkopinta	US	Tekstiilityöluokan varasto	4.krs	ei viitettä vauriosta	Niukasti homeita ja indikaattorihomeita
AP1.3.1 Muottilauta	AP	Opettajanhuone	2.krs	ei viitettä vauriosta	Niukasti homeita ja indikaattorihomeita
AP1.3.2 Kevytbetoni	AP	Opettajanhuone	2.krs	ei viitettä vauriosta	Ei mikrobikasvua
AP1.5.1 Kevytbetoni	AP	Opettajanhuone	2.krs	ei viitettä vauriosta	Niukasti indikaattorihomeita ja aktinomykeetteja
AP1.5.2 Muottilauta	AP	Opettajanhuone	2.krs	lievä viite vauriosta	Niukasti indikaattorihomeita, kohtalaisesti aktinomykeetteja
VP2X1 Valunerotuskaista	VP	Itäsiipi	2.krs	viite vauriosta	Erittäin runsaasti homeita ja indikaattorihomeita

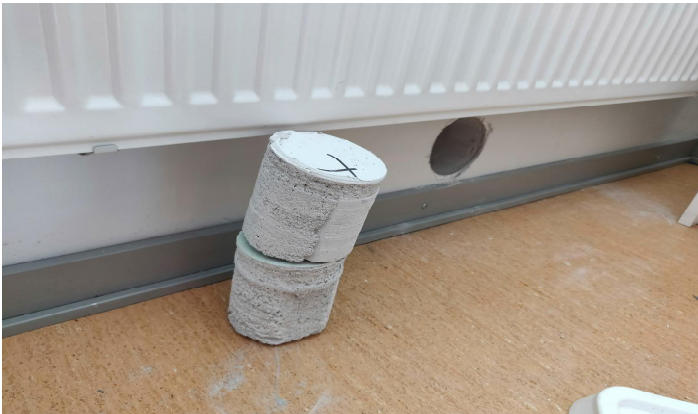
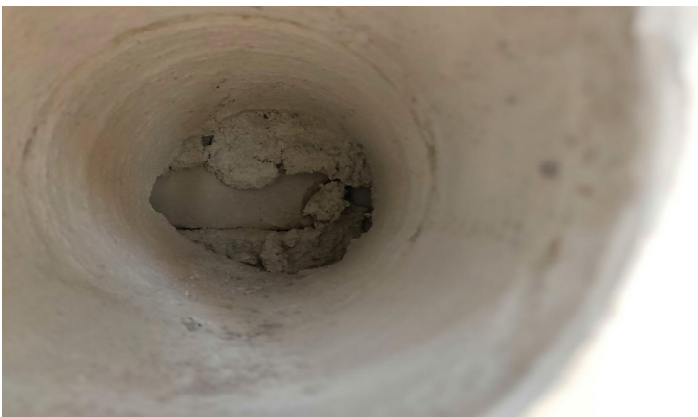
Kortti10-US4.2

Avaus	Rakenne	Tila	Sijainti	Kerros	Ilmansuunta	Tekoreitti	Avaustyyppi
US4.2	US	Keskiosa	ikkunan alla	4.Krs	Etelä	Sisäkautta	Timanttiporaus 100mm
Rungon havainnot		Eristeen havainnot		Ilmansulun/levyn havainnot		Muiden rak.osien havainnot	
Ei poikkeamaa		Ei poikkeamaa					
Hajut		Kosteusmittaukset		Muut mittaukset		Merkitseminen	
Ei hajua						Tehty	
Mikrobinäytteenot		PAH-näytteenot		Asbestinäytteenot		VOC-näytteenot	
US4.2.1 Kevytbetoni, sisäpinta							
US4.2.2 Kevytbetoni, ulkopinta							
Rakenteen tarkastus		Rakennekerrokset					
Tarkastettu		1. Tasoite 20mm 2. Tiili 75 3. Maali 4. Tasoite 30mm 5. Siporex 90mm 6. Ilmarako					
Rak. paksuus	Päivämäärä	20mm 7. Tiili 8. Rappaus					
	16.6.2020						
Muuta							
Merkitseminen

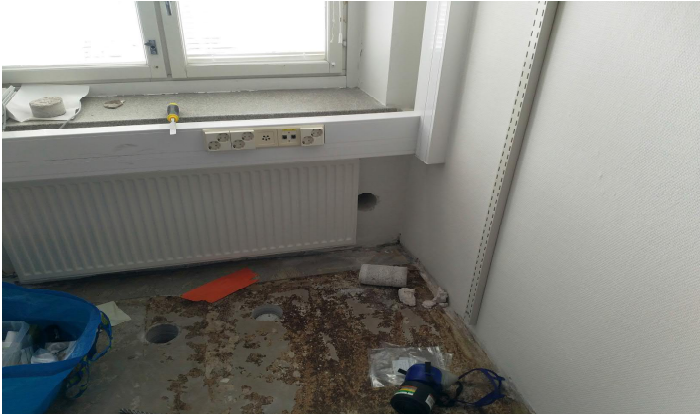
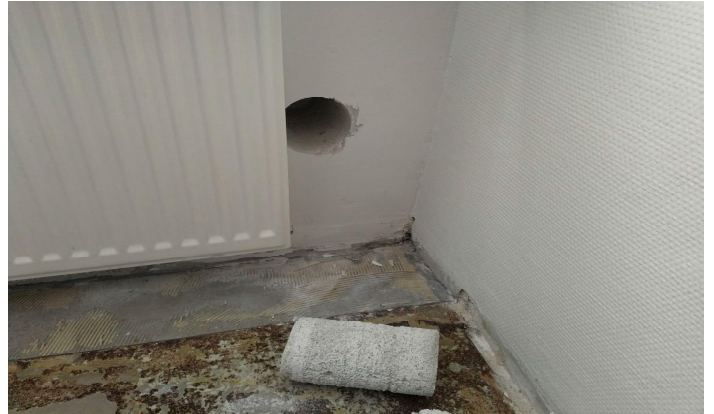
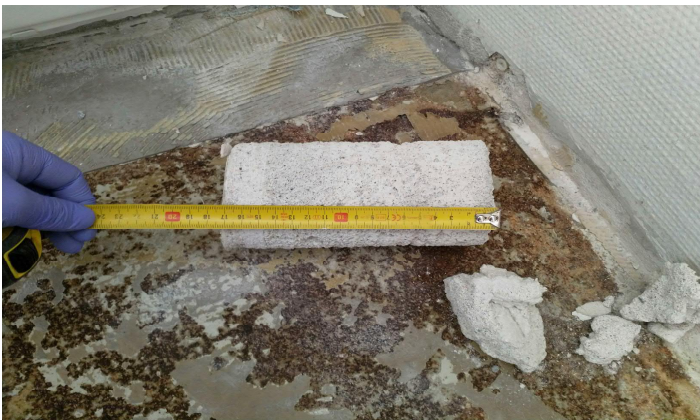
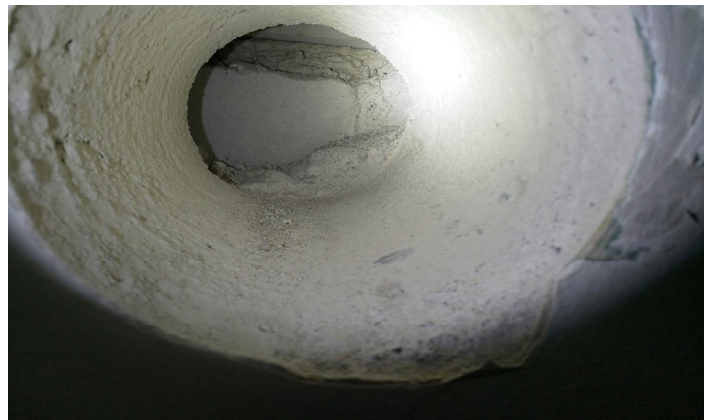
Kortti9-US4.4

Avaus	Rakenne	Tila	Sijainti	Kerros	Ilmansuunta	Tekoreitti	Avaustyyppi
US4.4	US	Opettajahuone	ikkunan alla	2.krs	Etelä	Sisäkautta	Timanttiporaus 100mm
Rungon havainnot		Eristeen havainnot		Ilmansulun/levyn havainnot		Muiden rak.osien havainnot	
Ei poikkeamaa		Ei poikkeamaa		Ei poikkeamaa			
Hajut		Kosteusmittaukset		Muut mittaukset		Merkkiainekokeet	
Ei hajua							
Mikrobinäytteet		PAH-näytteet		Asbestinäytteet		VOC-näytteet	
US4.4.1 Kevytbetoni, ulkopinta							
US4.4.2 Kevytbetoni 100mm							
Rakenteen tarkastus		Rakennekerrokset					
Tarkastettu		1. Maali 2. Tasoite 20mm 3. Kevytbetoni 150mm 4. Tasoite 50mm 5. Tiili					
Rak. paksuus	Päivämäärä						
	16.6.2020						
Muuta

US4.4	US	Opettajan huone	ikkunan alla	2.krs	Etelä	Sisäkautta	Timanttikoraaus 100mm	Ei hajua	Ei poikkeamaa	Ei poikkeamaa		US4.4.1 Kevytbetoni, ulkopinta	US4.4.2 Kevytbetoni 100mm ulkopinnasta		1. Maali 2. Tasoite 20mm 3. Kevytbetoni 150mm 4. Tasoite 50mm 5. Tiili			16.6.2020
US4.2	US	Keskiosa	ikkunan alla	4.krs	Etelä	Sisäkautta	Timanttikoraaus 100mm	Ei hajua	Ei poikkeamaa			US4.2.1 Kevytbetoni, sisäpinta	US4.2.2 Kevytbetoni, ulkopinta		1. Tasoite 20mm 2. Tiili 75 3. Maali 4. Tasoite 30mm 5. Siporex 90mm 6. Ilmarako 20mm 7. Tiili 8. Rappaus		Merkkiainekoe	16.6.2020
US4.3	US	Tekstiilityöluokan varasto	ikkunan alla	4.krs	Etelä	Sisäkautta	Timanttikoraaus 100mm	Ei hajua	Ei poikkeamaa	Tiilikuori tehty pienistä palasista osin		US4.3.1 Kevytbetoni, sisäpinta	US4.3.2 Kevytbetoni, ulkopinta		1. Maali 2. Tasoite 2mm 3. Tiili 75mm 4. Maali 5. Tasoite 30mm 6. Kevytbetoni 90mm 7. Ilmarako 30mm 8. Tiili	520 mm		16.6.2020

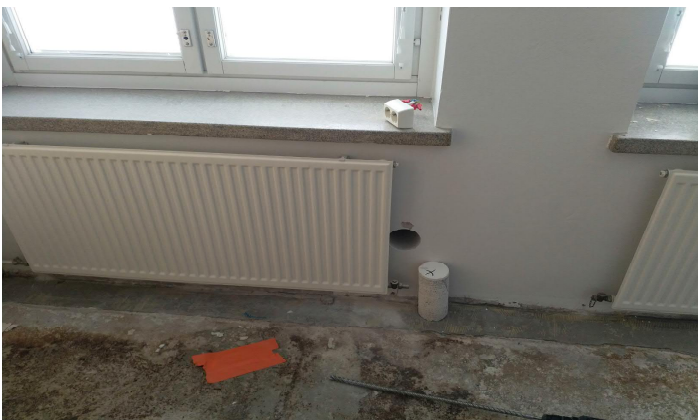
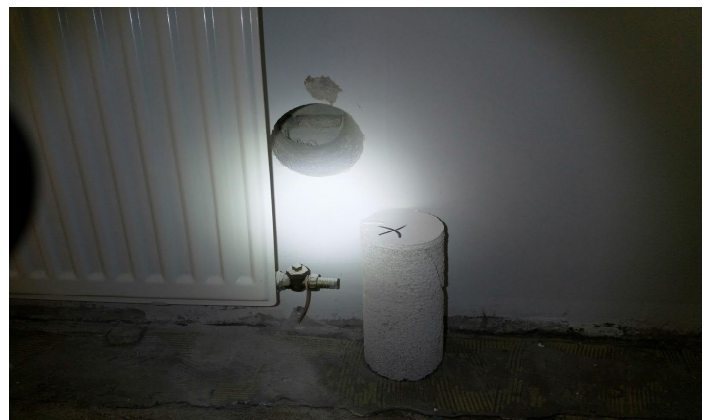
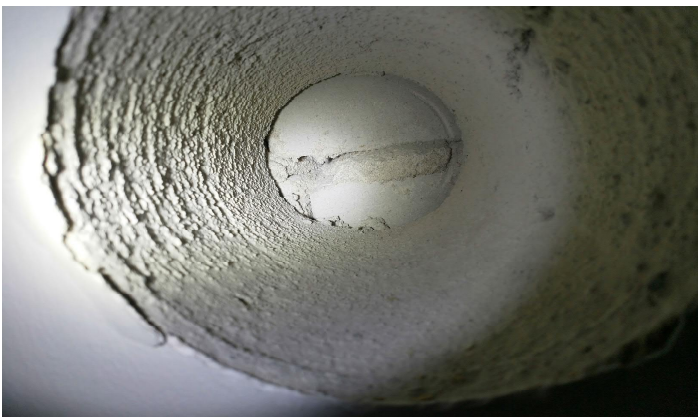
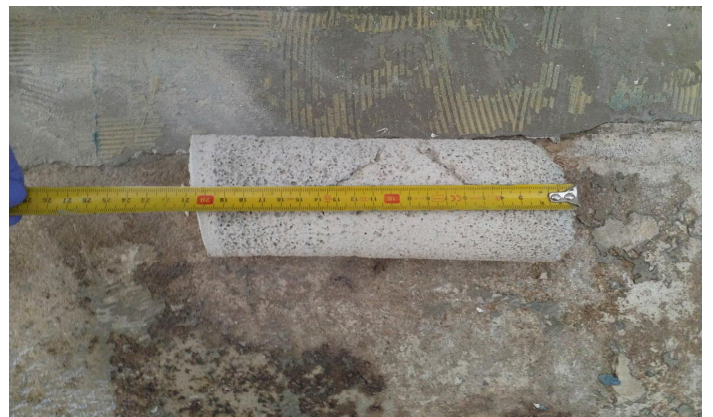
Avaus	Rakenne	Tila	Sijainti	Kerros	Ilmansuunta	Tekoreitti	Avaustyyppi
US4.5	US	Opettajanhuone	ikkunan alla	2.krs	Etelä	Sisäkautta	Timanttiporaus 100mm
Rungon havainnot		Eristeen havainnot		Ilmansulun/levyn havainnot		Muiden rak.osien havainnot	
Ei poikkeamaa		Ei poikkeamaa		Ei poikkeamaa			
Hajut		Kosteusmittaukset		Muut mittaukset		Merkkiainekokeet	
Tilassa oleva voimakas kemiallinen hajua häiritsevä hajuaistia (linoleumi)							
Mikrobinäytteet		PAH-näytteet		Asbestinäytteet		VOC-näytteet	
US4.5.1 Kevytbetoni, ulkopinta							
US4.5.2 Kevytbetoni 100mm							
Rakenteen tarkastus		Rakennekerrokset					
Tarkastettu		1. Maali 2. Tasoite 7mm 3. Kevytbetoni 190mm 4. Tasoite 10mm 5. Tiili					
Rak. paksuus	Päivämäärä						
530 mm	16.6.2020						
Muuta

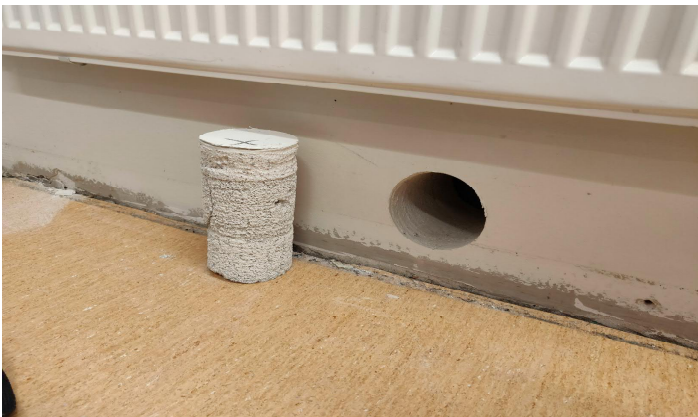
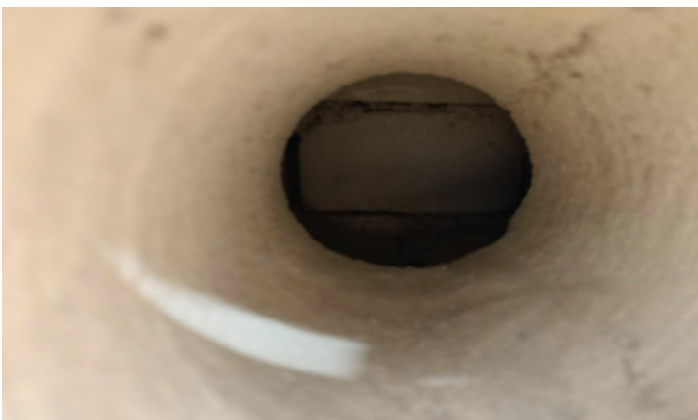
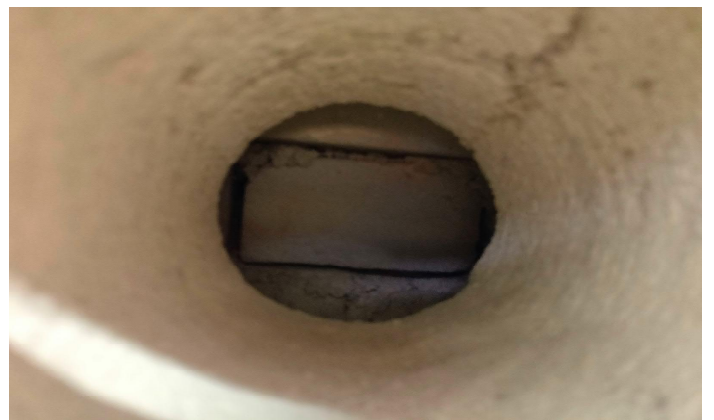
Kortti7-US4.6

Avaus	Rakenne	Tila	Sijainti	Kerros	Ilmansuunta	Tekoreitti	Avaustyyppi
US4.6	US	Keskiosa	ikkunan alla	3.Krs	Etelä	Sisäkautta	Timanttiporaus 100mm
Rungon havainnot		Eristeen havainnot		Ilmansulun/levyn havainnot		Muiden rak.osien havainnot	
Ei poikkeamaa		Ei poikkeamaa		Ei poikkeamaa			
Hajut		Kosteusmittaukset		Muut mittaukset		Merkitseminen	
Ei hajua							
Mikrobinäytteenot		PAH-näytteenot		Asbestinäytteenot		VOC-näytteenot	
US4.6.1 Kevytbetoni, sisäpinta							
US4.6.2 Kevytbetoni, ulkopinta							
Rakenteen tarkastus		Rakennekerrokset					
Tarkastettu		1. Tasoite 35 2. Siporex 150 mm 3. Ilmarako 80 4. Tiili 5. Rappaus					
Rak. paksuus	Päivämäärä						
	16.6.2020						
Muuta

US4.6.1 Kevytbetoni, sisäpinta	US	Keskiosa	2.krs	viite vauriosta	Niukasti homeita ja indikaattorihomeita, kohtalaisesti aktinomykeetteja
US4.6.2 Kevytbetoni, ulkopinta	US	Keskiosa	2.krs	viite vauriosta	Runsaasti homeita, niukasti indikaattorihomeita, runsaasti aktinomykeetteja
US4.5.1 Kevytbetoni, ulkopinta	US	Opettajanhuone	2.krs	viite vauriosta	Runsaasti homeita ja aktinomykeetteja
US4.5.2 Kevytbetoni 100mm ulkopinnasta	US	Opettajanhuone	2.krs	lievä viite vauriosta	Niukasti homeita, indikaattorihomeita ja aktinomykeetteja
US4.4.1 Kevytbetoni, ulkopinta	US	Opettajanhuone	2.krs	ei viitettä vauriosta	Ei mikrobikasvua
US4.4.2 Kevytbetoni 100mm ulkopinnasta	US	Opettajanhuone	2.krs	ei viitettä vauriosta	Niukasti homeita, indikaattorihomeita ja aktinomykeetteja
US4.2.1 Kevytbetoni, sisäpinta	US	Keskiosa	3.krs	lievä viite vauriosta	Niukasti homeita, indikaattorihomeita ja aktinomykeetteja
US4.2.2 Kevytbetoni, ulkopinta	US	Keskiosa	3.krs	ei viitettä vauriosta	Niukasti homeita, indikaattorihomeita ja aktinomykeetteja

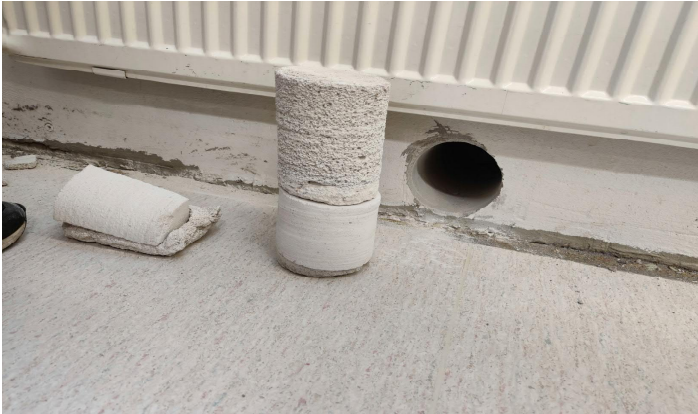
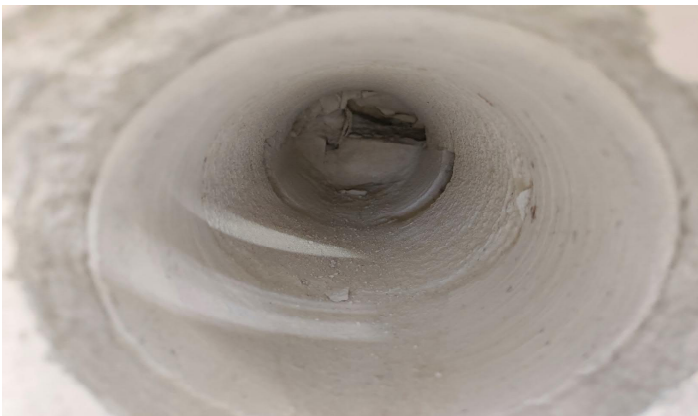
Kortti6-US5.1

Avaus	Rakenne	Tila	Sijainti	Kerros	Ilmansuunta	Tekoreitti	Avaustyyppi
US5.1	US	Itäsiipi	ikkunan alla	2.krs	Etelä	Sisäkautta	Timanttiporaus 100mm
Rungon havainnot		Eristeen havainnot		Ilmansulun/levyn havainnot		Muiden rak.osien havainnot	
Ei poikkeamaa		Ei poikkeamaa		Ei poikkeamaa			
Hajut		Kosteusmittaukset		Muut mittaukset		Merkkiainekokeet	
Lievä mikrobiperäinen, Voimakas tunkkainen						Tehty	
Mikrobinäytteet		PAH-näytteet		Asbestinäytteet		VOC-näytteet	
US5.1.1 Kevytbetoni, sisäpinta							
US5.1.2 Kevytbetoni, ulkopinta							
Rakenteen tarkastus		Rakennekerrokset					
Tarkastettu		1. Tasoite 15 2. Tiili 75 3. Maali ruskea 4. Siporex 5. Tiili/villa 6. Tiili 7. Rappaus					
Rak. paksuus	Päivämäärä						
	16.6.2020						
Muuta							
Merkkiainekoe

US5.1	US	Itäsiipi	ikkunan alla	2.krs	Etelä	Sisäkautta	Timanttikoraaus 100mm	Lievä mikrobiperäinen, Voimakas tunkkainen	Ei poikkeamaa	Ei poikkeamaa		US5.1.1 Kevytbetoni, sisäpinta	US5.1.2 Kevytbetoni, ulkopinta		1. Tasoite 15 2. Tiili 75 3. Maali ruskea 4. Siporex 5. Tiili/villa 6. Tiili 7. Rappaus		Merkkiainekoe	16.6.2020
US4.6	US	Keskiosa	ikkunan alla	3.krs	Etelä	Sisäkautta	Timanttikoraaus 100mm	Ei hajua	Ei poikkeamaa	Ei poikkeamaa		US4.6.1 Kevytbetoni, sisäpinta	US4.6.2 Kevytbetoni, ulkopinta		1. Tasoite 35 2. Siporex 150 mm 3. Ilmarako 80 4. Tiili 5. Rappaus			16.6.2020
US4.5	US	Opettajan huone	ikkunan alla	2.krs	Etelä	Sisäkautta	Timanttikoraaus 100mm	Tilassa oleva voimakas kemiallinen haju häiritsi hajuaiastia (linoleumi)	Ei poikkeamaa	Ei poikkeamaa		US4.5.1 Kevytbetoni, ulkopinta	US4.5.2 Kevytbetoni 100mm ulkopinnasta		1. Maali 2. Tasoite 7mm 3. Kevytbetoni 190mm 4. Tasoite 10mm 5. Tiili	530 mm		16.6.2020

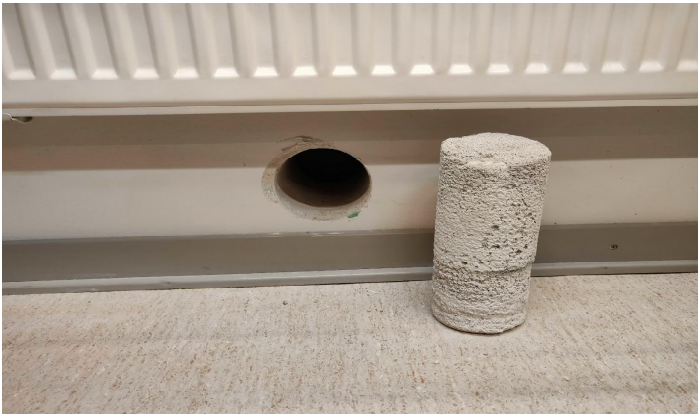
Kortti5-US4.1

Avaus	Rakenne	Tila	Sijainti	Kerros	Ilmansuunta	Tekoreitti	Avaustyyppi
US4.1	US	Keskiosa	ikkunan alla	3.Krs	Etelä	Sisäkautta	Timanttiporaus 100mm
Rungon havainnot		Eristeen havainnot		Ilmansulun/levyn havainnot		Muiden rak.osien havainnot	
Ei poikkeamaa		Ei poikkeamaa		Ei poikkeamaa			
Hajut		Kosteusmittaukset		Muut mittaukset		Merkkiainekokeet	
Ei hajua						Tehty	
Mikrobinäytteet		PAH-näytteet		Asbestinäytteet		VOC-näytteet	
US4.1.1 Kevytbetoni, sisäpinta							
US4.1.2 Kevytbetoni, ulkopinta							
Rakenteen tarkastus		Rakennekerrokset					
Tarkastettu		1. Tasoite 35-40 mm 2. Siporex 170mm 3. Ilmarako 4. Tiili 5. Rappaus					
Rak. paksuus	Päivämäärä						
	16.6.2020						
Muuta							
Merkkiainekoe

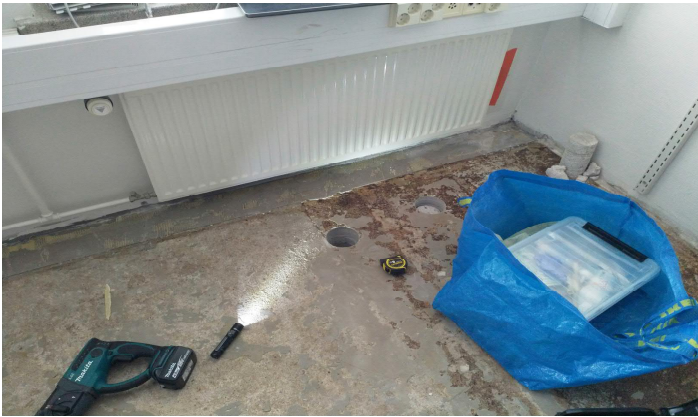
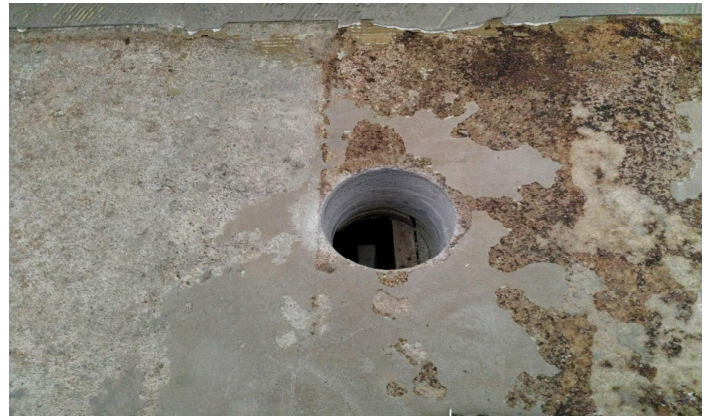
Kortti4-AP1.1

Avaus	Rakenne	Tila	Sijainti	Kerros	Ilmansuunta	Tekoreitti	Avaustyyppi
AP1.1	AP	Opettajahuone	ulkoseinän vieressä	2.krs	Etelä	Yläkautta	Timanttiporaus 100mm
Rungon havainnot		Eristeen havainnot		Ilmansulun/levyn havainnot		Muiden rak.osien havainnot	
Ei poikkeamaa		Ei poikkeamaa		Ei poikkeamaa			
Hajut		Kosteusmittaukset		Muut mittaukset		Merkkiainekokeet	
Ei hajua							
Mikrobinäytteen		PAH-näytteen		Asbestinäytteen		VOC-näytteen	
AP1.1.1 Muottilauta							
AP1.1.2 Kevytbetoni							
Rakenteen tarkastus		Rakennekerrokset					
Tarkastettu		1. Linoleumi 2. Tasoite 1-2mm 3. Betoni 130mm 4. Ilmatila + muottilaudat 360mm 5. Laastitus 10mm 6. Kevytbetoni 120mm					
Rak. paksuus	Päivämäärä						
	16.6.2020						
Muuta

AP1.1.1 Muottilauta	AP	Opettajanhuone	2.krs	ei viitettä vauriosta	Niukasti homeita ja yksittäinen indikaattorihome. Näytteen suoramikroskopoinnissa ei havaittu viitteitä mikrobikasvusta
AP1.1.2 Kevytbetoni	AP	Opettajanhuone	2.krs	lievä viite vauriosta	Niukasti homeita ja indikaattorihomeita, kohtalaisesti aktinomykeetteja
US4.1.1 Kevytbetoni, sisäpinta	US	Keskiosa	2.krs	ei viitettä vauriosta	Niukasti homeita ja indikaattorihomeita, yksittäinen aktinomykeetti
US4.1.2 Kevytbetoni, ulkopinta	US	Keskiosa	2.krs	viite vauriosta	Kohtalaisesti homeita, niukasti indikaattorihomeita ja runsaasti aktinomykeetteja
US5.1.1 Kevytbetoni, sisäpinta	US	Itäsiipi	2.krs	viite vauriosta	Erittäin runsaasti homeita, niukasti indikaattorihomeita ja erittäin runsaasti aktinomykeetteja
US5.1.2 Kevytbetoni, ulkopinta	US	Itäsiipi	2.krs	ei viitettä vauriosta	Niukasti homeita ja indikaattorihomeita, pari aktinomykeettia

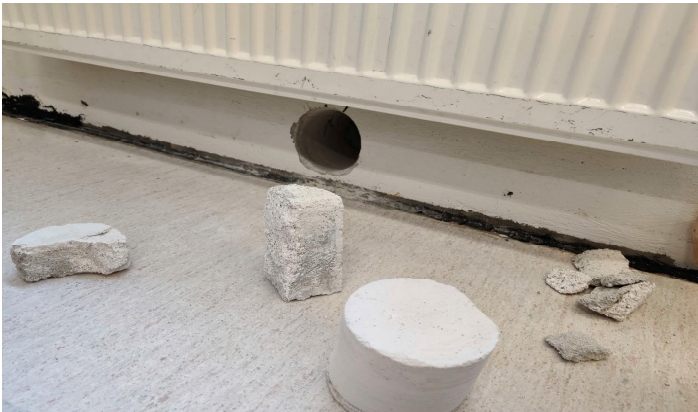
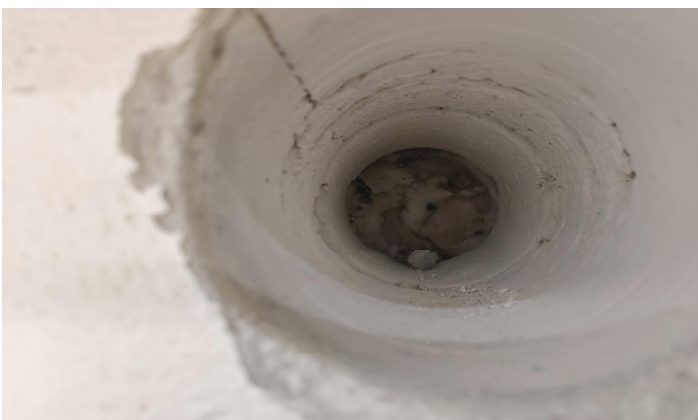
Kortti3-US5.4

Avaus	Rakenne	Tila	Sijainti	Kerros	Ilmansuunta	Tekoreitti	Avaustyyppi
US5.4	US	Itäsiipi	ikkunan alla	1.krs	Etelä	Sisäkautta	Timanttiporaus 100mm
Rungon havainnot		Eristeen havainnot		Ilmansulun/levyn havainnot		Muiden rak.osien havainnot	
Ei poikkeamaa		Ei poikkeamaa		Liitokset tiivistetty		Lattia / seinäliitos tiivistetty butyylimassalla?	
Hajut		Kosteusmittaukset		Muut mittaukset		Merkkiainekokeet	
Mikrobiperäinen, Voimakas tunkkainen						Tehty	
Mikrobinäytteen		PAH-näytteen		Asbestinäytteen		VOC-näytteen	
US5.4.1 Villa							
US5.4.2 Kevytbetoni, sisäpinta							
US5.4.3 Kevytbetoni, ulkopinta							
Rakenteen tarkastus		Rakennekerrokset					
Tarkastettu		1. Tasoite 2. Tiili 75mm 3. Siporex 200 4. Villa 25 5. Tasoite 6. Tiili 7. Rappaus					
Rak. paksuus	Päivämäärä						
	16.6.2020						
Muuta							
Merkkiainekoe

US5.4	US	Itäsiipi	ikkunan alla	1.krs	Etelä	Sisäkautta	Timanttikoraaus 100mm	Mikrobiperäinen, Voimakas tunkkainen	Ei poikkeamaa	Liitokset tiivistetty	Lattia / seinäliitos tiivistetty butyyliimassalla? Ei toimiva.	US5.4.1 Villa	US5.4.2 Kevytbetoni, sisäpinta	US5.4.3 Kevytbetoni, ulkopinta	1. Tasoite 15 2. Tiili 75mm 3. Siporex 200 4. Villa 25 5. Tasoite 6. Tiili 7. Rappaus		Merkkiainekoe	16.6.2020
AP1.1	AP	Opettajan huone	ulkoseinän vieressä	2.krs	Etelä	Yläkautta	Timanttikoraaus 100mm	Ei hajua	Ei poikkeamaa	Ei poikkeamaa		AP1.1.1 Muottilauta	AP1.1.2 Kevytbetoni		1. Linoleumi 2. Tasoite 1-2mm 3. Betoni 130mm 4. Ilmatila + muottilaudat 360mm 5. Laastitus 10mm 6. Kevytbetoni 120mm			16.6.2020
US4.1	US	Keskiosa	ikkunan alla	3.krs	Etelä	Sisäkautta	Timanttikoraaus 100mm	Ei hajua	Ei poikkeamaa	Ei poikkeamaa		US4.1.1 Kevytbetoni, sisäpinta	US4.1.2 Kevytbetoni, ulkopinta		1. Tasoite 35-40 mm 2. Siporex 170mm 3. Ilmarako 4. Tiili 5. Rappaus		Merkkiainekoe	16.6.2020

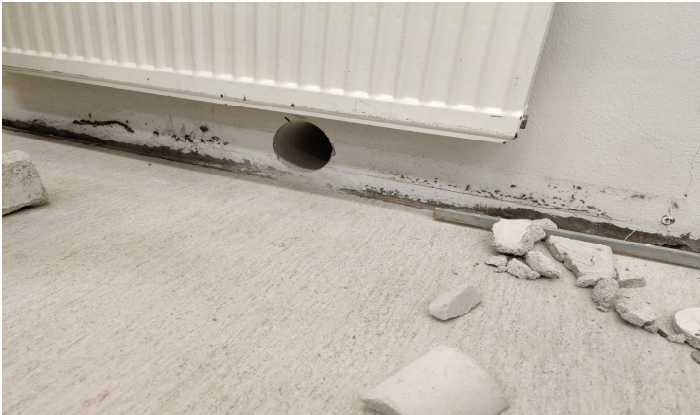
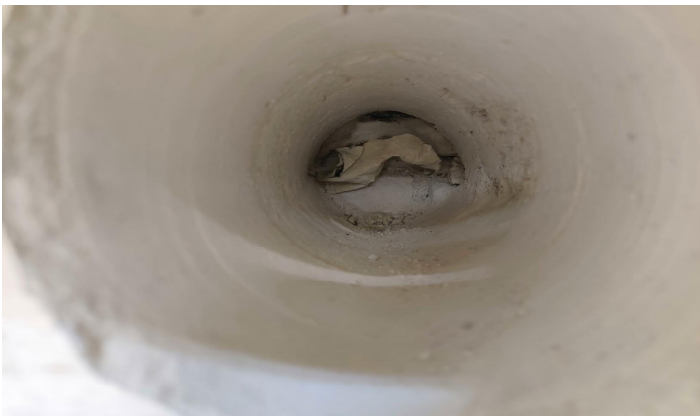
Kortti2-US5.2

Avaus	Rakenne	Tila	Sijainti	Kerros	Ilmansuunta	Tekoreitti	Avaustyyppi
US5.2	US	Itäsiipi	ikkunan alla	2.krs	Etelä	Sisäkautta	Timanttiporaus 100mm
Rungon havainnot		Eristeen havainnot		Ilmansulun/levyn havainnot		Muiden rak.osien havainnot	
Ei poikkeamaa		Ei poikkeamaa		Ei poikkeamaa		Lattiavalun erotuskaista puukuitulevyä, voimakasta	
Hajut		Kosteusmittaukset		Muut mittaukset		Merkkiainekokeet	
Lievä tunkkainen							
Mikrobinäytteet		PAH-näytteet		Asbestinäytteet		VOC-näytteet	
US5.2.1 Kevytbetoni, sisäpinta							
US5.2.2 Kevytbetoni, ulkopinta							
Rakenteen tarkastus		Rakennekerrokset					
Tarkastettu		1. Tasoite 15 2. Tiili 75 3. Siporex 200 4. Villa/tiili 5. Tiili 6. Rappaus					
Rak. paksuus	Päivämäärä						
	16.6.2020						
Muuta

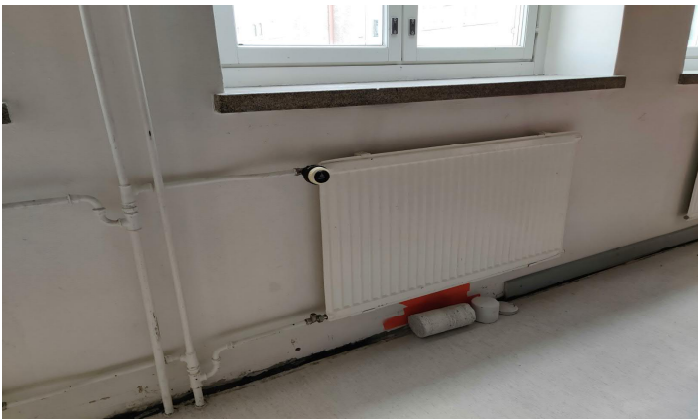
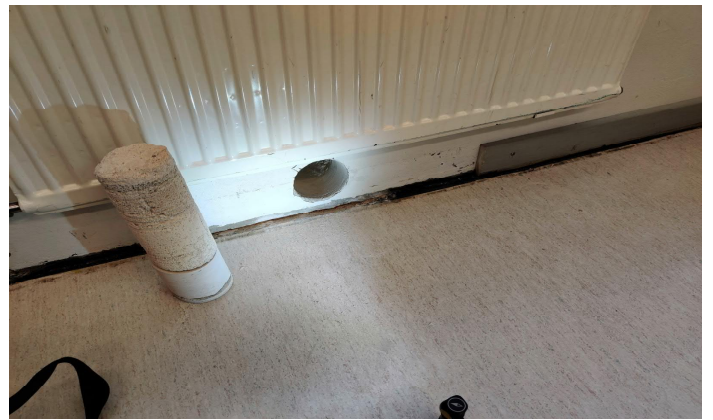
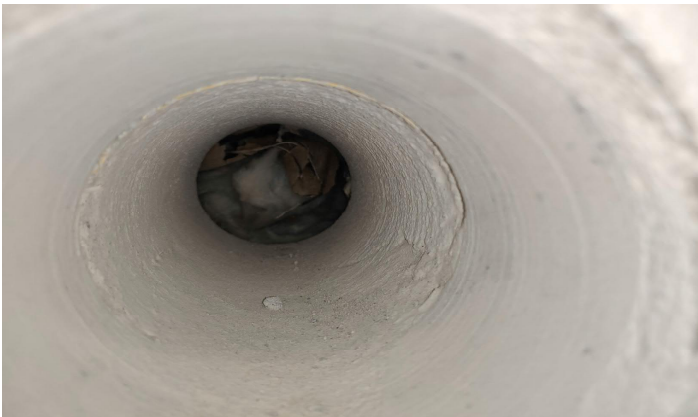
Avaus	Rakenne	Tila	Sijainti	Kerros	Ilmansuunta	Tekoreitti	Avaustyyppi
US5.3	US	Itäsiipi	alareunassa, ikkunan alla	1.krs	Etelä	Sisäkautta	Timanttipora us 100mm
Rungon havainnot		Eristeen havainnot		Ilmansulun/levyn havainnot		Muiden rak.osien havainnot	
Ei poikkeamaa		Ei poikkeamaa		Liitokset tiivistetty			
Hajut		Kosteusmittaukset		Muut mittaukset		Merkkiainekokeet	
Lievä mikrobiperäinen, Tunkkainen							
Mikrobinäytteet		PAH-näytteet		Asbestinäytteet		VOC-näytteet	
US5.3.1 Villa							
US5.3.2 Kevytbetoni, sisäpinta							
US5.3.3 Kevytbetoni, ulkopinta							
Rakenteen tarkastus		Rakennekerrokset					
Tarkastettu		1. Tasoite 15mm 2. 75 mm tiili 3. Kevytbetoniharkko 200mm 4. Tasoite 20mm 5. Villa 25mm 6. Tiili 7. Rappaus					
Rak. paksuus	Päivämäärä						
	16.6.2020						
Muuta

Näytenumero ja materiaali	Rakenne	Tila	Kerros	Tulkinta (FCG)	Tulos (lab)
US5.3.1 Villa	US	Itäsiipi	1.krs	ei viitettä vauriosta	Niukasti homeita
US5.3.2 Kevytbetoni, sisäpinta	US	Itäsiipi	1.krs	viite vauriosta	Runsaasti homeita ja indikaattorihomeita, niukasti aktinomykeetteja
US5.3.3 Kevytbetoni, ulkopinta	US	Itäsiipi	1.krs	ei viitettä vauriosta	Niukasti homeita
US5.2.1 Kevytbetoni, sisäpinta	US	Itäsiipi	2.krs	viite vauriosta	Kohtalaisesti homeita sekä indikaattorihomeita ja runsaasti aktinomykeetteja
US5.2.2 Kevytbetoni, ulkopinta	US	Itäsiipi	2.krs	viite vauriosta	Erittäin runsaasti homeita ja runsaasti aktinomykeetteja
US5.4.1 Villa	US	Itäsiipi	1.krs	lievä viite vauriosta	Kohtalaisesti homeita ja indikaattorihomeita
US5.4.2 Kevytbetoni, sisäpinta	US	Itäsiipi	1.krs	viite vauriosta	Runsaasti homeita, kohtalaisesti indikaattorihomeita ja aktinomykeetteja
US5.4.3 Kevytbetoni, ulkopinta	US	Itäsiipi	1.krs	lievä viite vauriosta	Kohtalaisesti homeita sekä indikaattorihomeita ja niukasti aktinomykeetteja
