# Hangon Urheilutalon esteettömyysinformaatio

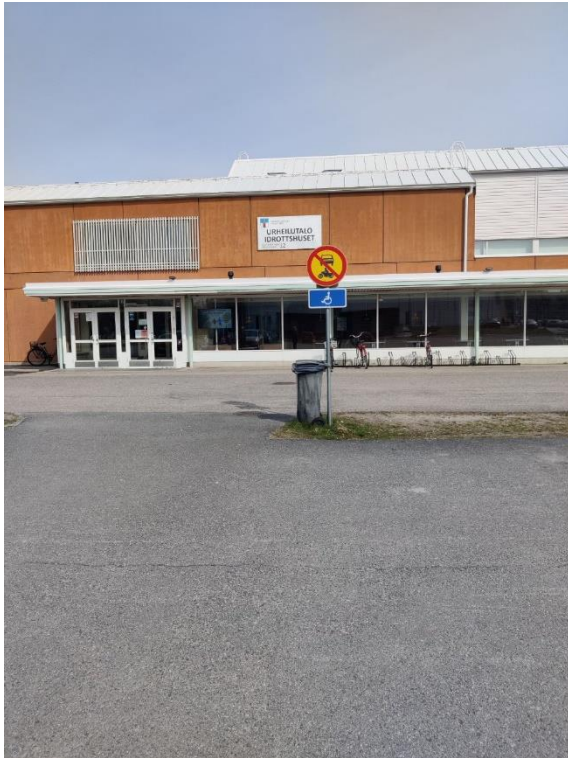
Urheilutalon parkkipaikalla on yksi merkitty esteetön autopaikka. Esteetön autopaikka sijaitsee pääsisäänkäynnin edustalla noin 10 metrin päässä (Kuva 1). Esteetön autopaikka on merkitty sinisellä pyörätuolisymboliopasteella. Esteettömältä autopaikalta on tasainen kulkuväylä pääsisäänkäynnille.

*Kuva 1 Esteetön autopaikka Urheilutalon edustalla*

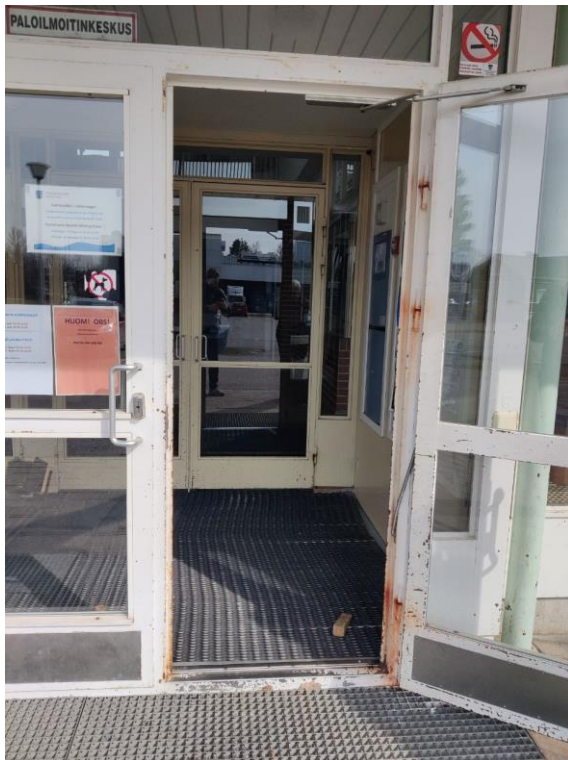
Urheilutalon pääsisäänkäynti sijaitsee osoitteessa Raatimiehenkatu 12, Hanko. Pääsisäänkäynnin oviaukon leveys on 78 cm ja ovella on 4 cm korkea kynnyks. Tuulikaapin oven leveys on 80 cm ja ovella on 3 cm korkea kynnyks. Pääovessa ja tuulikaapin ovesa ei ole sähköistä ovenavaajaa ja ovet ovat raskaat. (Kuva 2)

*Kuva 2 Urheilutalon pääsisäänkäynti*

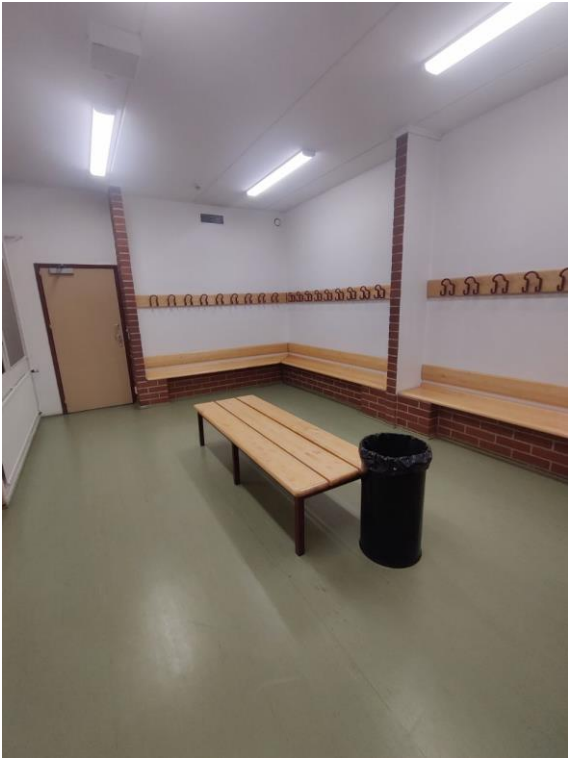
Urheilutalon palvelut sijoittuvat kahteen kerrokseen. Pääsisäänkäynti on ensimmäisessä kerroksessa, jossa sijaitsee pukuhuoneet (Kuva 3), liikuntasali, osa katsomopaikoista sekä esteetön wc/lastenhoituhuone. Toisessa kerroksessa sijaitsee **kuntosali**, toinen esteetön wc sekä katsomon yläparvi. Urheilutalolla ei ole esteettömään käyttöön mitoitettua pukeutumis- ja peseytymistilaa. Liikuntasalissa ei ole induktiosilmukkaa.

*Kuva 3 Ryhmäpukutila*

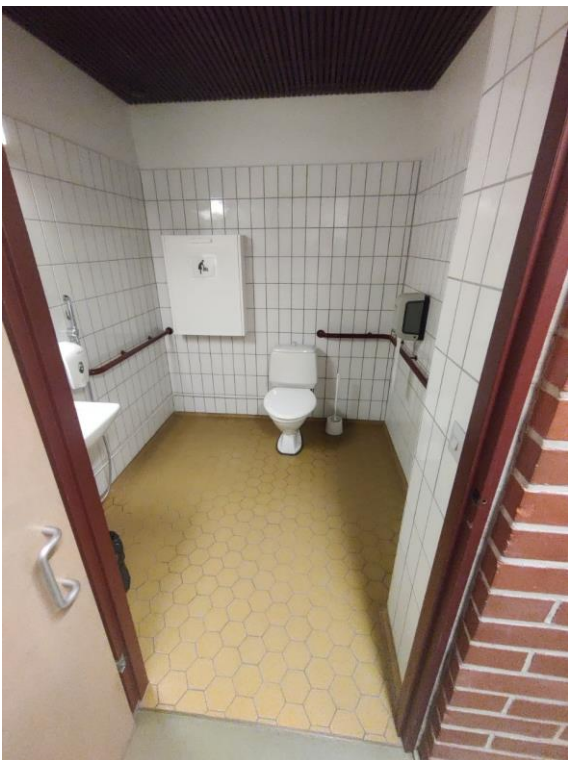
Ensimmäisen kerroksen esteettömässä wc-tilassa on 80 cm leveä siirtymätila wc-istuimen toisella puolella (Kuva 4). Wc-istuimen kummallakaan puolella ei ole tukikaiteita. Wc-istuin on takaseinässä

kiinni. Wc-tilassa on 150 cm käännähdysympyrän verran vapaata tilaa. Wc-tilassa ei ole turvahälytintä.

*Kuva 4 Ensimmäisen kerroksen esteetön wc*

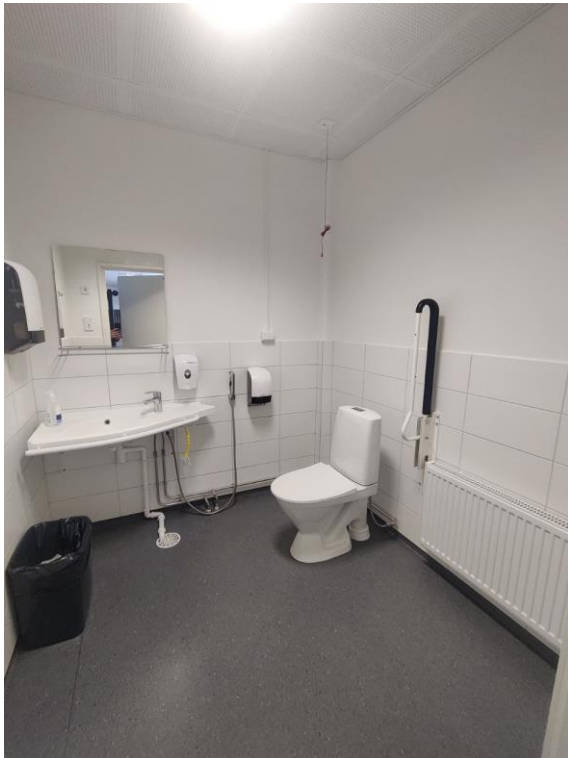
Toisen kerroksen esteettömässä wc-tilassa on 80 cm leveä vapaa tila wc-istuimen toisella puolella (Kuva 5). Wc-istuimen toisella puolella on seinään kiinnitetty tukikaide. Wc-tilassa on 150 cm käännähdysympyrän verran vapaata tilaa. Wc-tilassa on turvahälytin.

*Kuva 5 Toisen kerroksen esteetön wc*

-2. kerroksen esteettömän wc-tilan hälytinnaru on solmittu saavuttamattomiin. Vapautetaan naru solmusta, jotta sitä voi hätätilassa käyttää. Ennen tapahtumaa on myös hyvä tarkistaa toimiiko hälytin.
