## Sisäilmahaitan selvitys

Metsämajan päiväkotii, Oravat

8.8.2023

Inspector Sec Oy

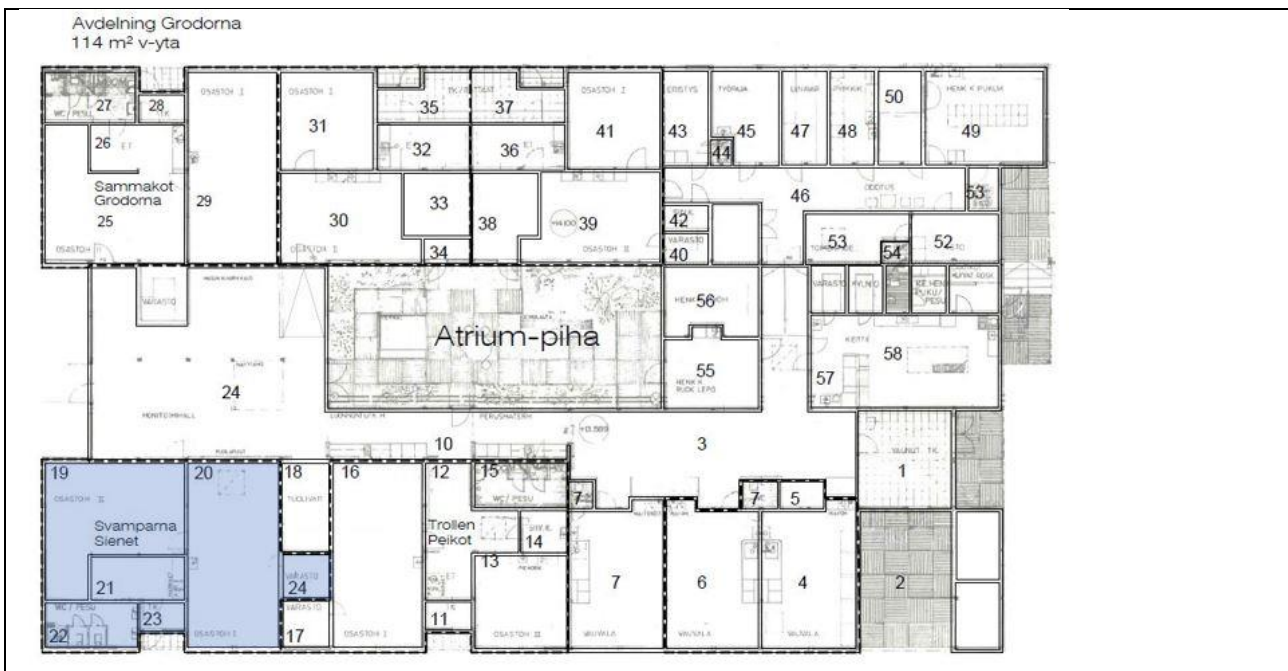
**Kuva 1.** Tutkittu osasto on merkitty sinisellä värillä.

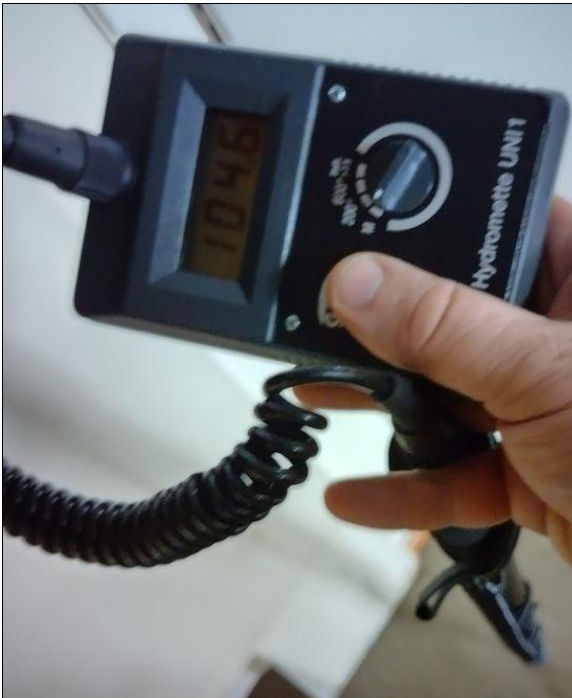
Pintakosteuskartoituksessa havaittiin kohonneita kosteusarvoja tilassa 21. Lattiaan tehtiin viiltokosteusmittaus. Lattiapäällysteen alla oli kohonneita kosteusarvoja (RH = 95.1 %). Kohonneet kosteusarvot on paikannettu pohjapiirroksen (liite 1). Mittaustilanne on esitetty kuvissa 4 ja 5.

**Kuva 4.** Pintakosteudenilmaisimen näyttämä 104.6 tilassa 21.

Alapohjassa havaittiin yksittäinen kostea alue eteistilassa 21. Syytä kohonneelle kosteudelle ei voitu selvittää tämän tutkimuksen perusteella. Kastuneen kohdan läheisyydessä ei tietyvästi sijaitse viemäri- tai käyttövesiputkia, eikä myöskään lattiapäällysteen saumakohtia. On mahdollista, että kosteus on peräisin maaperästä. Kastunut alue on pinta-alaltaan pieni, mutta korkea kosteus vaurioittaa lattiapinnoitetta.

Syy alapohjan kosteuden vaihtelulle tulisi selvittää. Eteisen märälle alueelle suositellaan rakenneavausta ja kosteuden syyn selvittämistä.

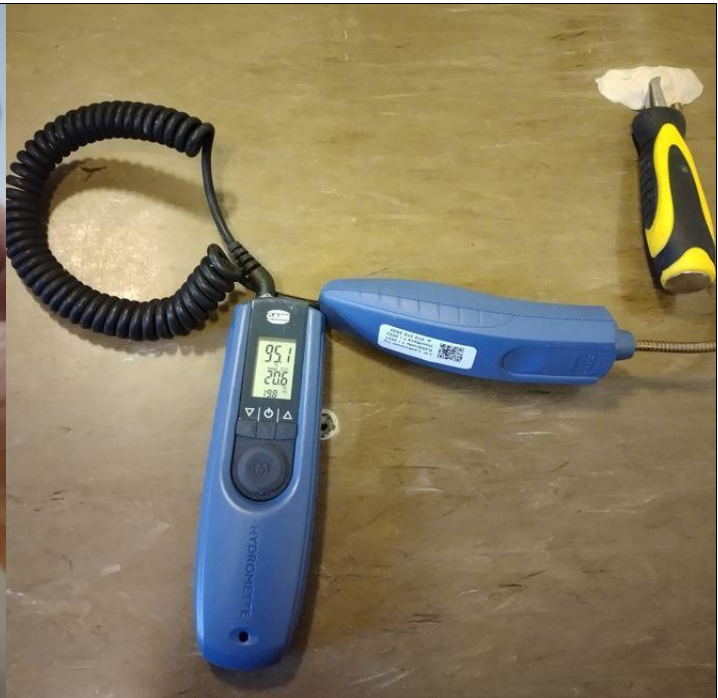
**Kuva 5.** Sama kohta tilassa 21, RH lattiapäällysteen alla oli 95.1 %.

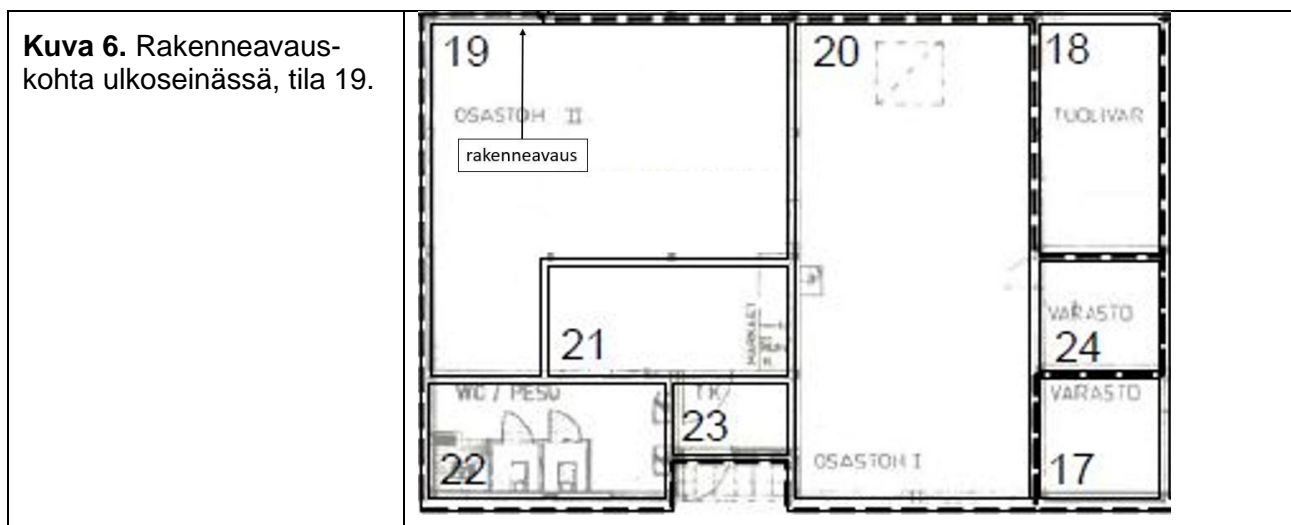
Ulkoseinissä ei havaittu aistinvaraisesti poikkeamia. Rakenteen määrittelemiseksi ulkoseinään tehtiin rakenneavaus. Avauskohta on paikannettu pohjapiirroksen, kuva 6.

- sisäverhouslevy
- höyrynsulkumuovi
- puurunko + lämmöneriste
- tuulensuojalevy (avaus lopetettiin tähän)

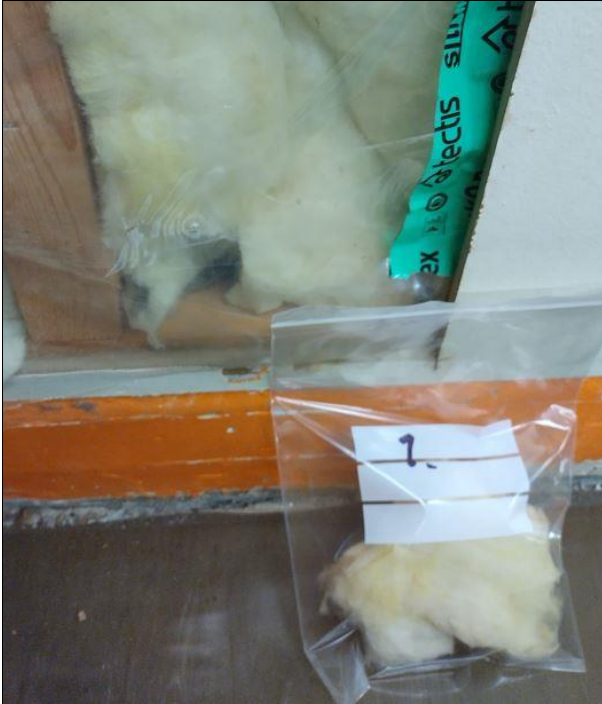
Lämmöneristeestä otettiin mikrobiinäyte (kuva 7). Näytteessä ei ollut viitettä mikrobivauriosta (testausseleste on liitteenä 4). Alaohjauspuun kosteus mitattiin puupiikkimittarilla (kuva 8). Puun kosteuspuiteisuus oli 11.4 p-%. Kosteus ei ollut kohonnut. Alaohjauspuun alapinnassa ei havaittu tummentumia. Kapillaarikatko on nähtävissä kuvassa 9.

**Kuva 7.** Lämmöneristenäytteessä ei ollut viitettä mikrobivauriosta.

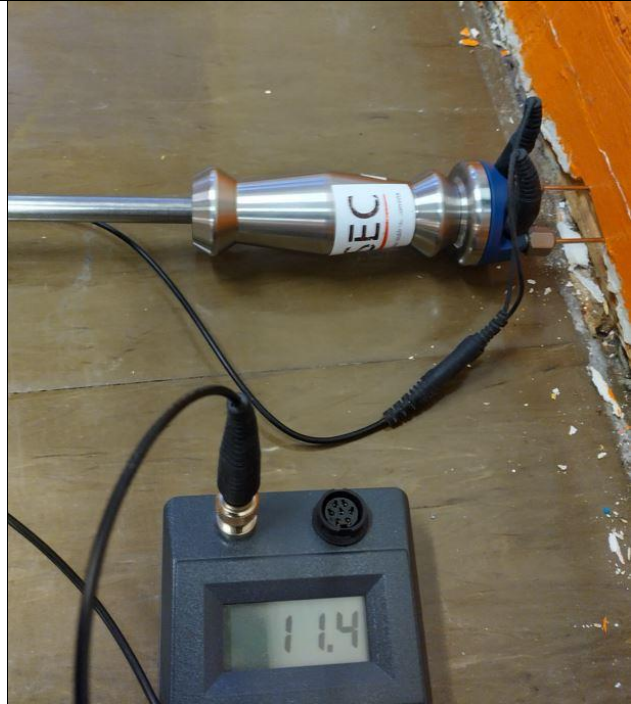
**Kuva 8.** Alaohjauspuun kosteuspuiteisuus oli 11.4 p-% muutaman sentin syvyydellä. Arvo on normaali.

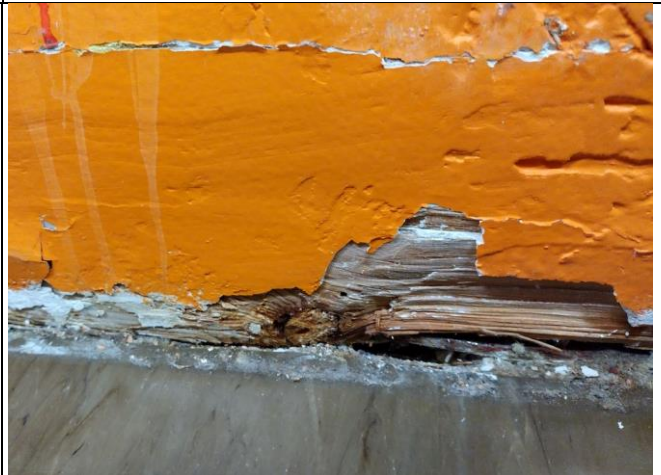
**Kuva 9.** Alaohjauspuussa ei havaittu poikkeamia. Kapillaarikatko on nähtävissä alaohjauspuun alla.

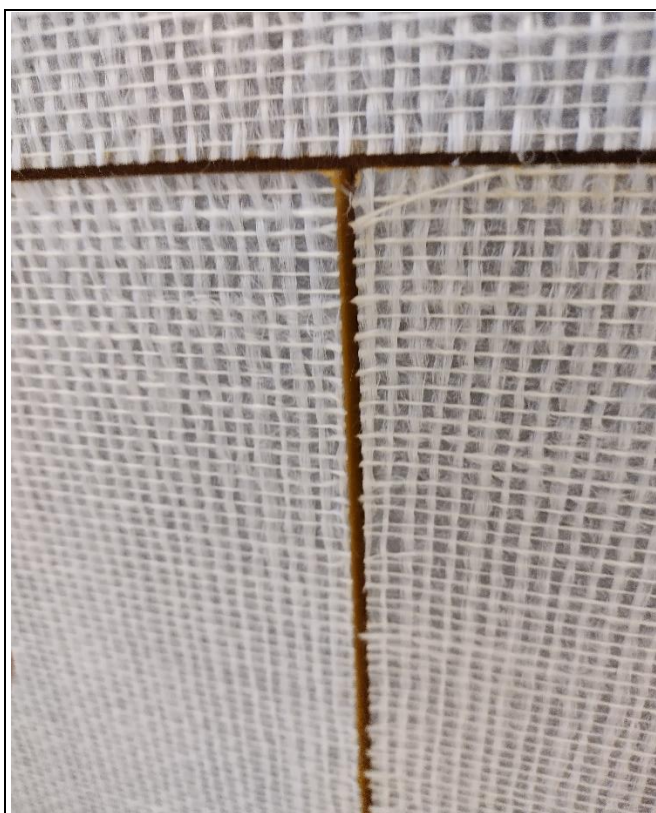
Yläpohjassa ei havaittu aistinvaraisesti poikkeamia. Yläpohjaan on kiinnitetty akustiikkalevyjä (kuva 10). Levyt olivat vanhoja ja osittain rispaantuneita. Levyt voivat toimia kuitulähteinä.

**Kuva 10.** Yläpohjan akustiikkalevyt ovat hieman rispaantuneita.

Yläpohjan akustiikkalevyt voivat toimia mineraalikululähteenä. Syvennyksen kohdalla havaittiin jälkiä vanhoista kattovuodoista. Lähtötietojen mukaan kattoa on remontoitu useaan otteeseen. Oravien osaston tuntumassa olevien kattovuotojen korjaushistoria ei ole tiedossa.

Vanhat akustiikkalevyt suositellaan uusittaviksi. Havaittujen kattovuotojen korjaushistoria suositellaan selvitettäväksi.

Vanhat akustiikkalevyt suositellaan vaihdettaviksi uusiin. Ilmanvaihtokanavien kuitulähteet suositellaan arvioitaviksi.

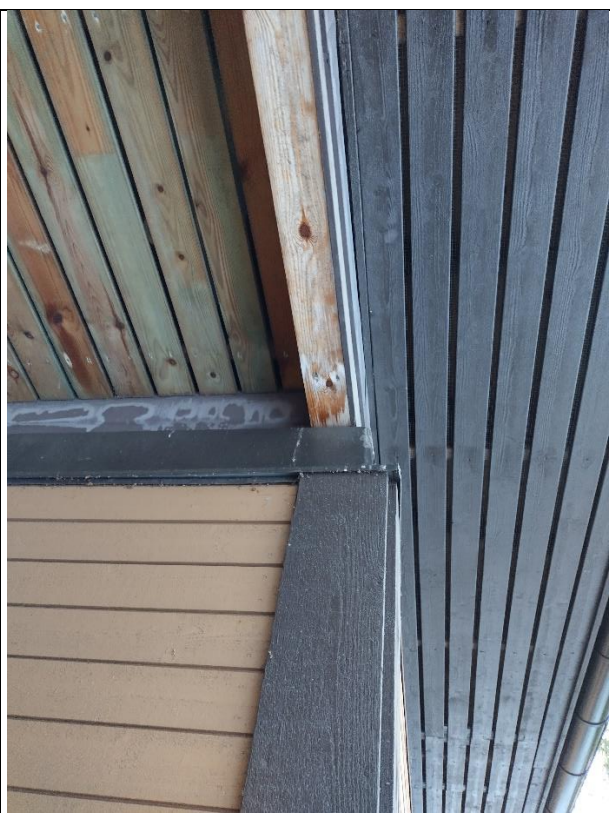
Ulkupuolinen tarkastus tehtiin sekä maasta käsin että tuulettuvasta tilasta käsin. Syvennyksen kohdalla havaittiin vanhoja kattovuotoja. (kuva 11).

**Kuva 11.** Syvennyksen kohdalla havaittiin vanhoja kattovuotoja.

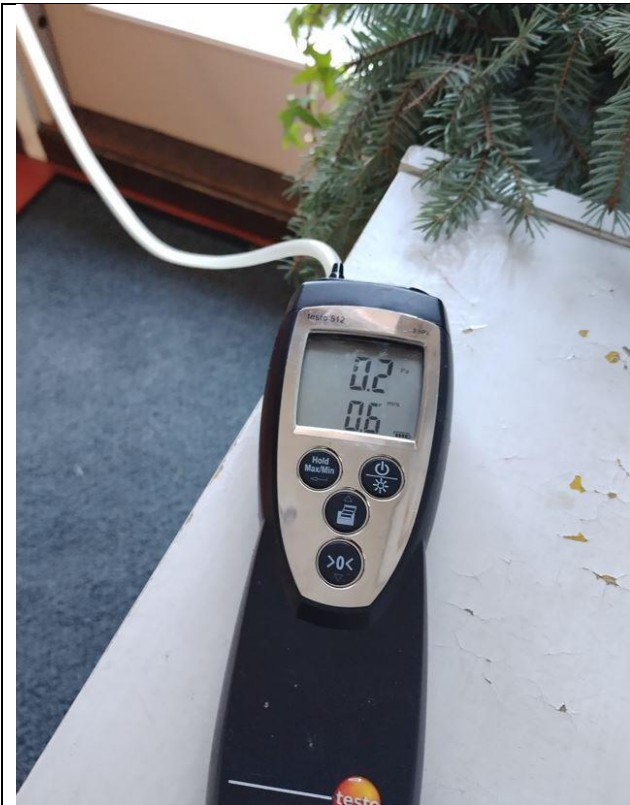
Ilmanvaihtoa tarkasteltiin ilmamäärämittauksin ja paine-eromittauksin. Paine-eromittaukset osoittivat, että Oravien osasto oli hivenen ylipaineinen sekä ulkoilmaan nähden että keskuskäytävään nähden (kuvat 12 ja 13). Tämä selittyi sillä, että poistoilmamäärät olivat hyvin pieniä oleskelutiloissa (kuva 14). WC-tiloissa poistoilmanvaihto oli toimiva, mutta ilmamäärät olivat pieniä, muuttaman litran luokkaa sekunnissa.

Poistoilmanvaihdon ilmamäärät olivat pieniä tai olemattomia. Tuloilmamäärät olivat tavanomaisia. Tästä syystä tilat ovat hiukan ylipaineisia. Koska ulkoseinärakenne ei ole kovin tiivis, ylipaineisuus säilyy maltillisena ja ylipaine purkautuu epätiivien rakenteiden kautta.

**Kuva 12.** Paine-ero ulkoilmaan nähden.

Poistoilmanvaihtoa lisätään. Ilmamäärät mitataan ja ilmanvaihto säädetään tarvittaessa tasapainoiseksi. Ilmamäärien muuttuessa on huolehdittava siitä, että tilat eivät alipaineistu kohtuuttomasti.

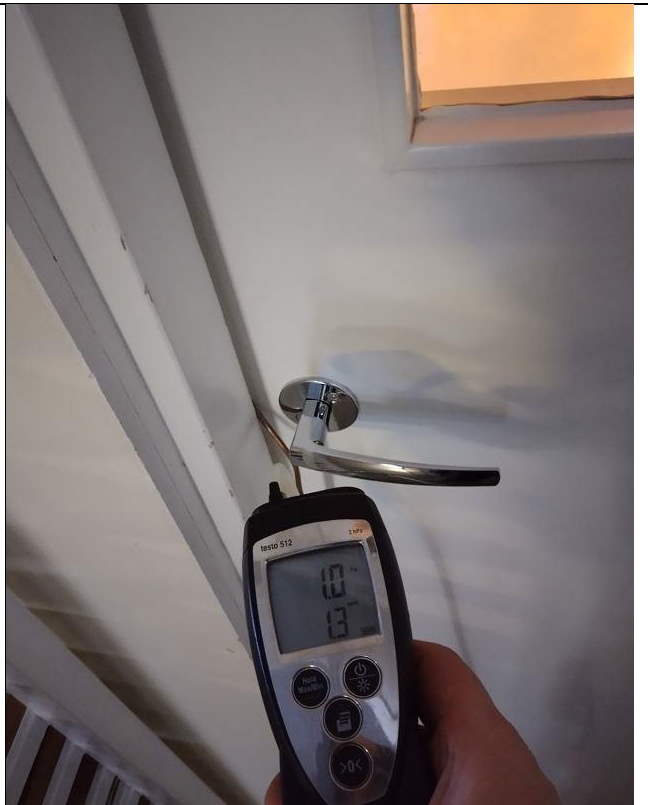
**Kuva 13.** Paine-ero käytävään nähden.

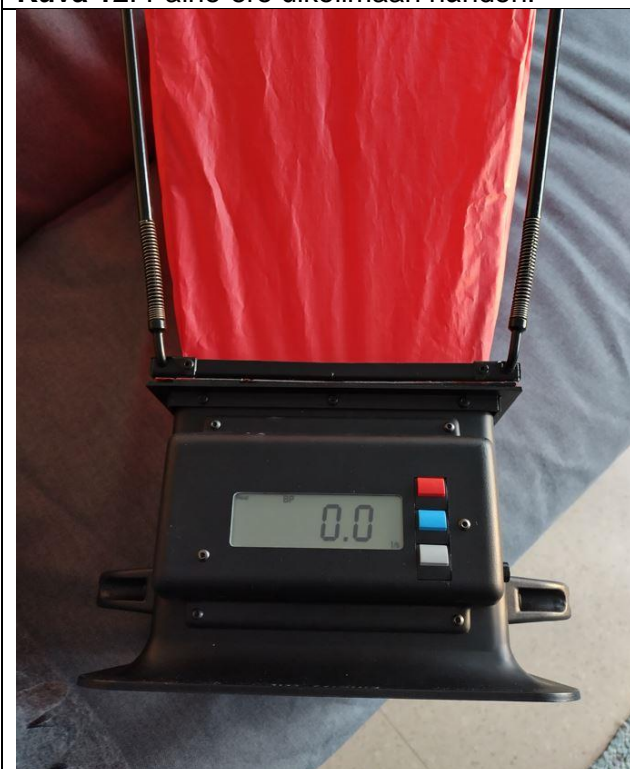
Jos poistoilmamäärät ovat liian pieniä, sisäilman laatu saatetaan kokea heikoksi.

**Kuva 14.** Poistoilmamäärä oli olematon useissa mittauspisteissä.

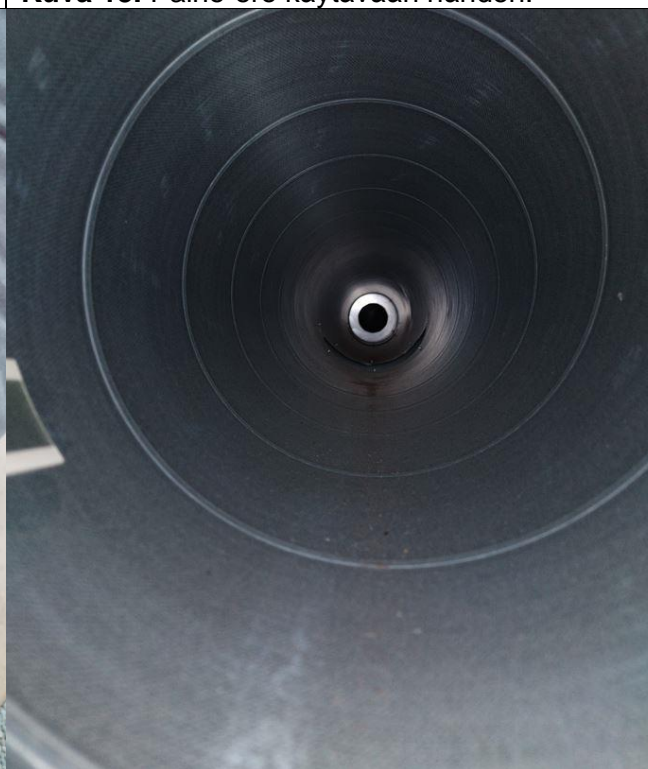
Tuloilmakanavan puhtautta tarkastettiin pistokokein. Kanavat olivat visuaalisesti arvioituna puhtaat (kuva 15). Geeliteippinäytteessä kuitujen määrä oli 1,3 kpl/cm<sup>2</sup>.

**Kuva 15.** Tuloilmakanava oli puhdas. Kuvassa geliteippi, jolla otettiin kuitunäyte.
