Hangon Veden toimipiste – Esteettömyysraportti

Hangon kaupunki

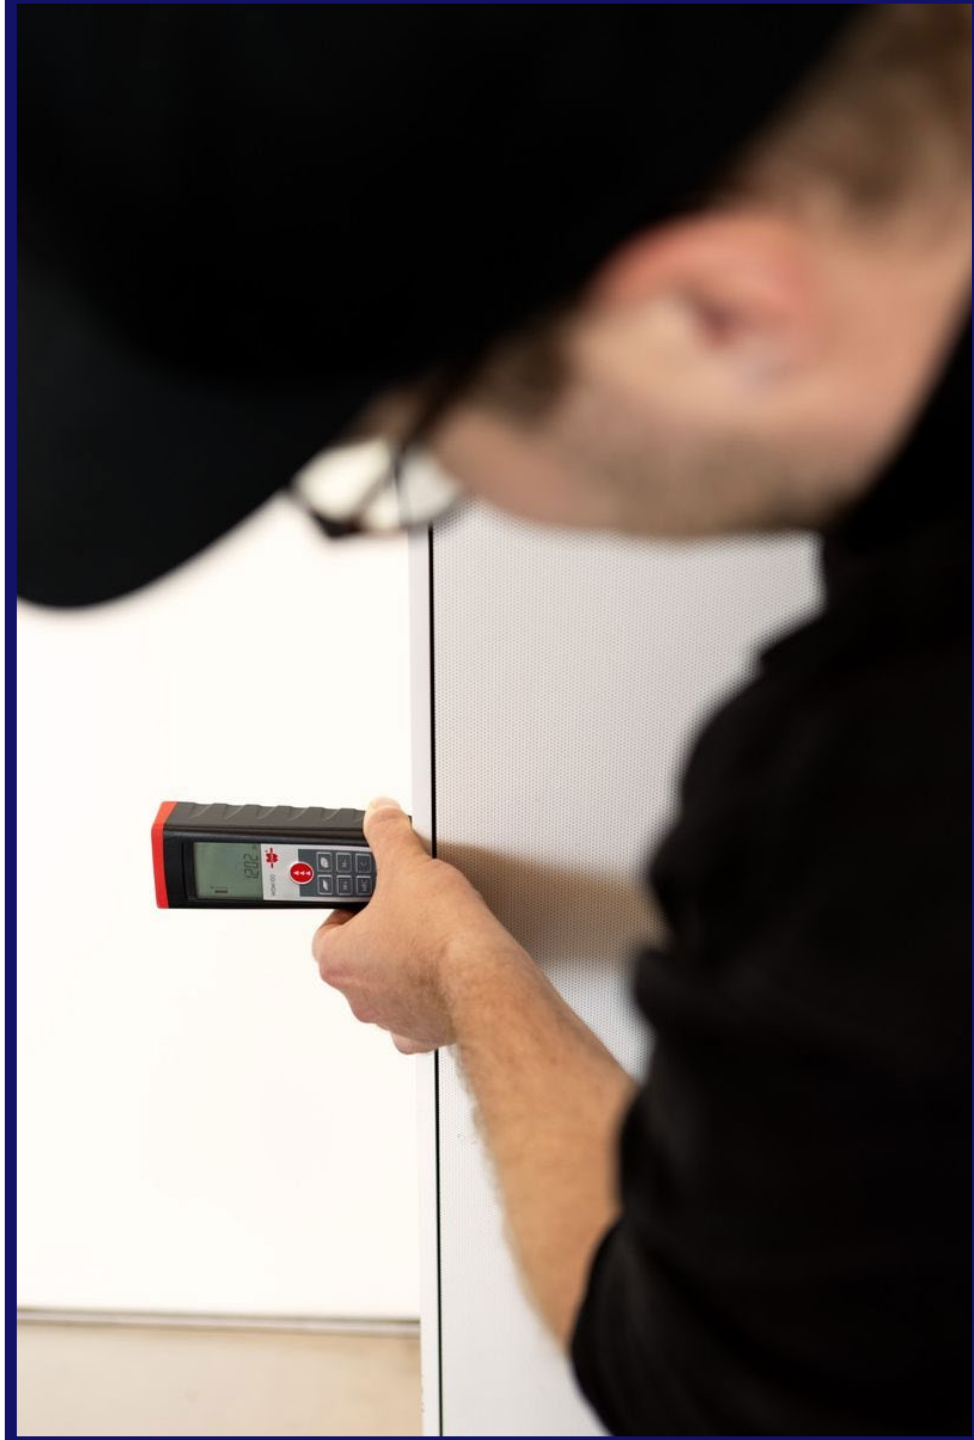
Sisäänkäynti

Sisäänkäynnin oviaukossa on 3 cm kynnys ja aulasta alkaa portaat yläkertaan, jossa Hangon Veden tilat ovat. Kohdekäynnillä saadun tiedon mukaan tapaamisia voidaan siirtää viereiseen virastoon jos on tarve esteettömille tiloille.

- → Nykyiset käytössä olevat mukautukset ovat tärkeä osa yhdenvertaisuuden toteutumista. On kuitenkin tunnistettava, että viereisen rakennuksen sisäänkäynnillä on myös esteettömyyshaasteita, mutta esteettömyyden taso on kuitenkin parempi kuin tässä kohteessa.
- → Nämä käytännöt tulee kertoa toimipisteen tiedoissa ja ne on lisätty kohteen esteettömyystietoihin
- → Tilamuutosten yhteydessä esteettömyyden tasoa tulee parantaa.
