Esteettömyysraportti- Kaupungintalon sisäänkäynnit

Hangon kaupunki

Kartoituspäivämäärä: 17.11.2023

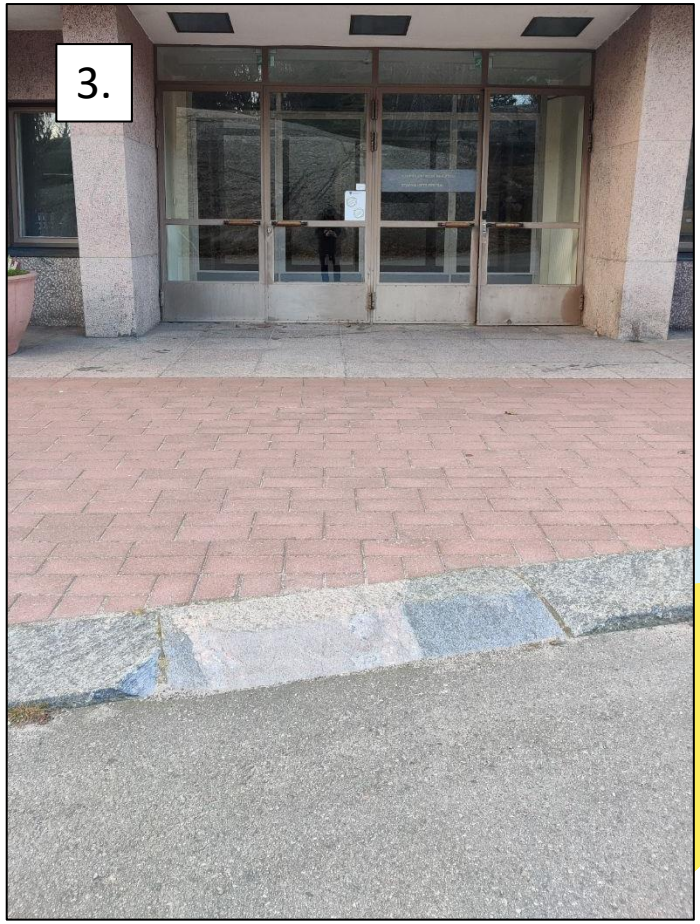
- Esteettömältä autopaikalta ei ole suoraa tasaista kulkuyhteyttä kävelytielle
  - Sadevesikourun aiheuttama kynnys on yli 10 cm korkea
  - Tasoitetaan kulku autopaikalta kävelytielle
- Esteettömältä autopaikalta on vaarallista kiertää kaupungintalon sisäänkäynnille (ks. seuraava dia ja numeroinnit)
  1. Lähin viistottu reunakiveys on liian kapea
  2. Toisiksi lähin viistottu reunakivi on liian jyrkkä (21% pituuskaltevuus)
  3. Juhlasalin sisäänkäynnin edessä lähin riittävän viisto reunakivi, jonka yli pääsee kaupungintalon viereiselle kävelytielle
- Luiskataan lähimmät ylityspaikkojen reunakivet SuRaKu-ohjekortin no. 1 ohjeiden mukaisesti

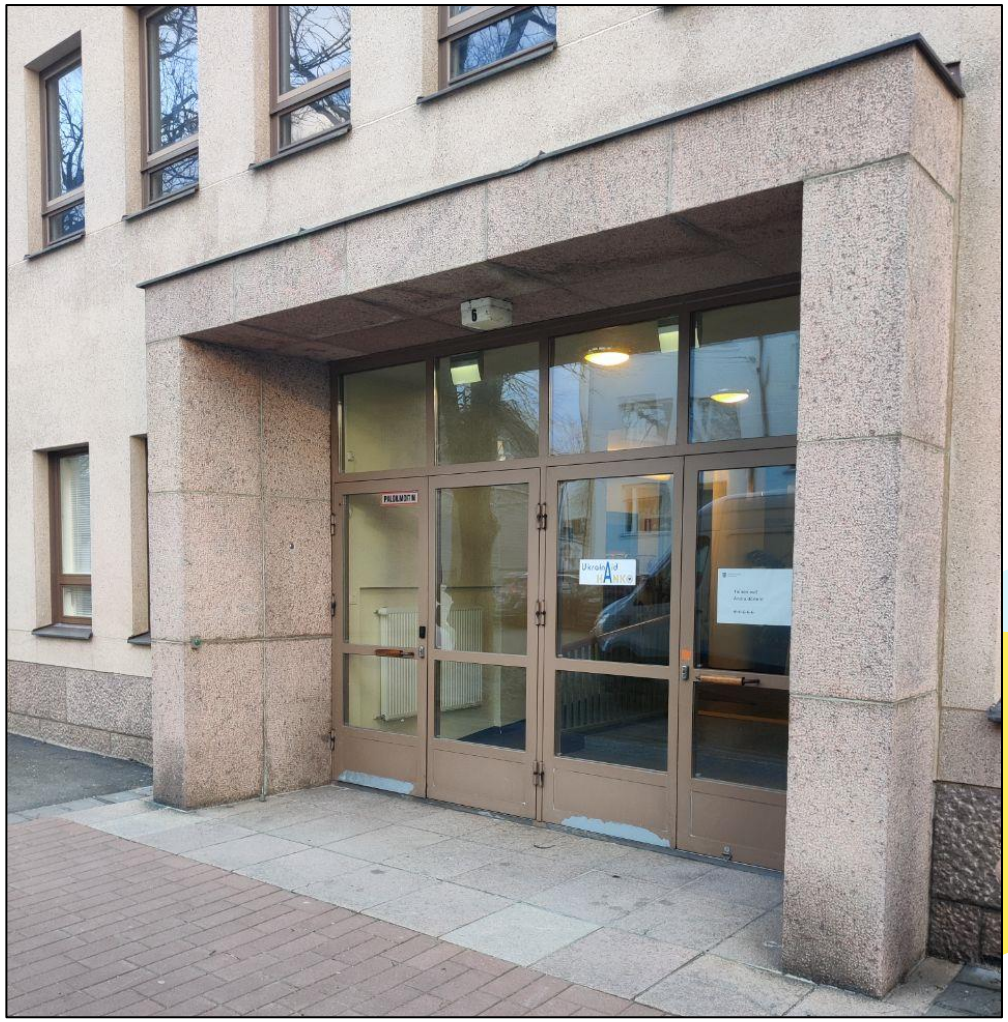
- Kaupungintalon pääsisäänkäynnille ei ole selkeitä opasteita lähiympäristössä
  - Lisäämällä suuntaopasteita keskeisiin risteyskohtiin helpotetaan sisäänkäynnille löytämistä
- Kaupungintalon sisäänkäynnillä ei ole nimiopastetta, jonka avulla olisi helppo havaita sisäänkäynti kauempaa
  - Asennetaan riittävän iso nimiopaste, joka helpottaa sisäänkäynnin löytämistä
  - Opaste on hyvä lisätä sekä sisäänkäynnin oveen sekä julkisivuun sisäänkäynnin yläpuolelle
  - Osoitteesta sujuva.info löytyy hyvää lisätietoa opasteiden mitoitukseen

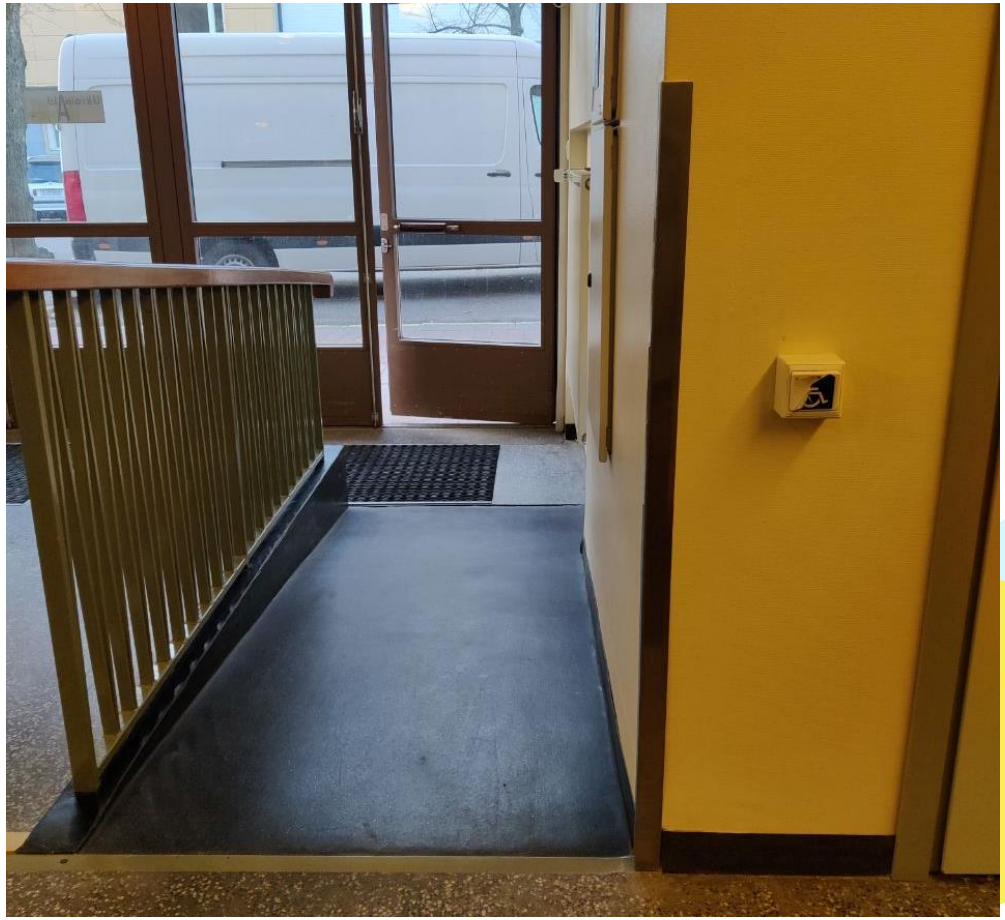
- Pääsisäänkäynnin vasemman reunan ovi aukeaa sähköisesti painikkeesta
  - Painike on kovin pieni ja hieman korkealla
  - Suositellaan isompaa ja kontrastiltaan selkeämmin seinästä erottuvaa kyynärkytkintä, jonka keskikohta olisi noin 900 mm korkeudella

- Sisäänkäynnin edustalla kävelytien pinnan väritys vaihtuu mustasta punaiseksi
  - Kontrastilla merkitty sisäänkäynnin paikka helpottaa sisäänkäynnin löytämistä

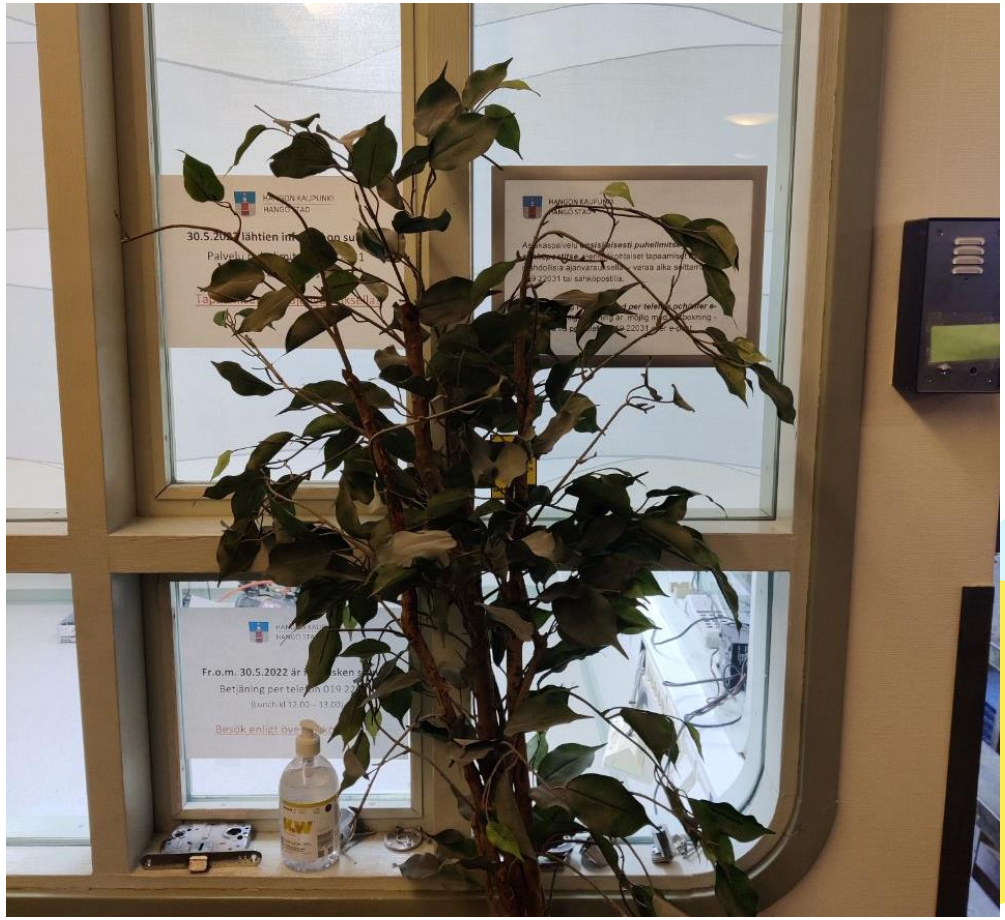
- Aulan palvelupisteellä ei ollut induktiosilmukan merkintää
- Jos palvelupiste otetaan yleiseen käyttöön, tulee siihen asentaa kiinteä palvelupistesilmukka
  - Tämä erityisen tärkeää kuulovammaisille kävijöille, koska palvelupisteellä lasi erottaa asiakaspalvelijan ja vierailijan
- Asiakasinfo pitäisi asettaa sellaiseen paikkaan, josta se olisi helppo lukea
  - Ei siis kasvin taakse
