Lappohjan nuorisotalon/Holkenin esteettömyysseloste

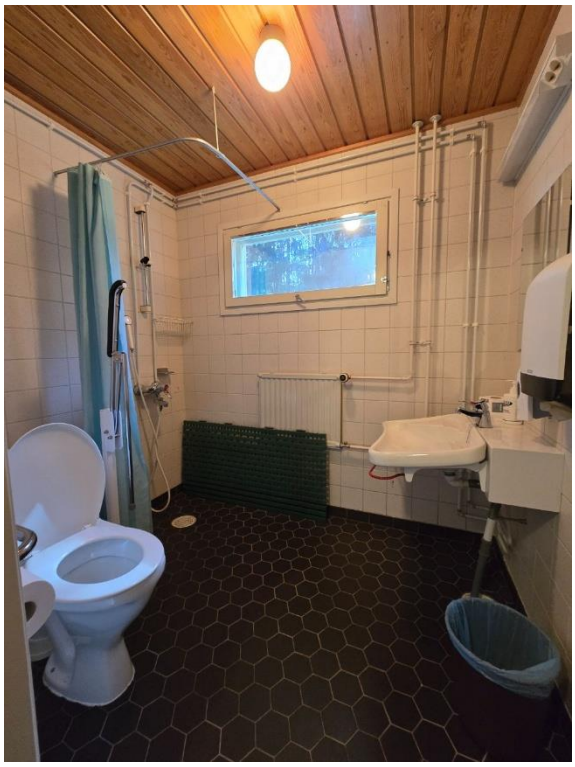
Kuva 5 Esteetön wc

Rakennuksessa on esteetön wc (kuva 5). Oven vapaa leveys on vähintään 85 cm, eikä oviaukossa ole yli 2 cm korkeita kynnyksiä. Tilassa on noin 120 cm vapaata kääntymistilaa apuvälineellä kääntymiseen. Ovelta katsottuna wc-istuimen oikealla puolella on vähintään 80 cm vapaa tila siirtymistä varten. Wc-istuimen oikeanpuoleinen tukikaide on kiinnitetty lattiaan ja vasemmanpuoleinen seinään.
