Tekninen ja ympäristövirasto - Esteettömyysraportti

Hangon kaupunki

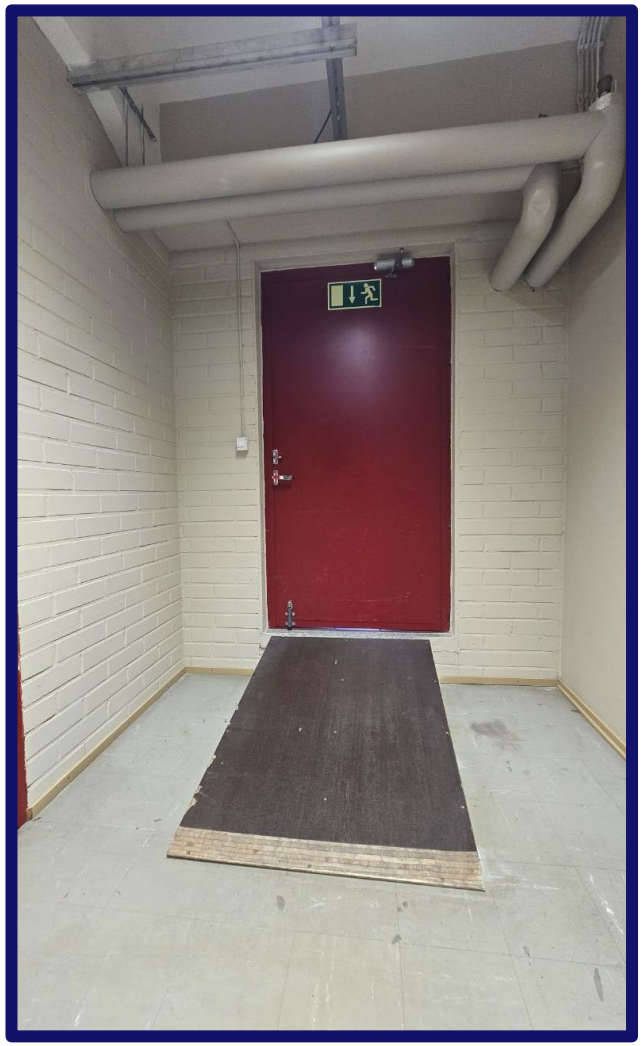
Sisäänkäynnillä on oviaukossa kynnys, joka vaatii loiventamisen.

- → Oviaukkoon tehdään kynnysluiska/loivennetaan kynnystä.
- → Sisäänkäynnin oviin suositellaan myös avausmekanismia, kuten yleisesti pääsisäänkäynteihin tällaisissa kohteissa.

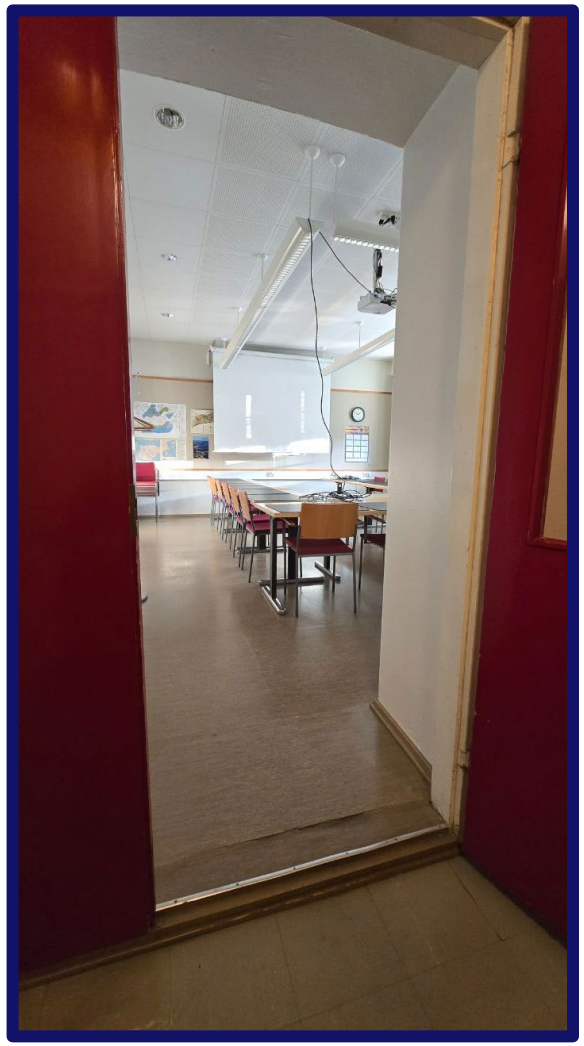
Kulkureitti lautakuntien kokoushuoneeseen on esteettömyyden näkökulmasta haastava. Reitillä on kuvan mukaisesti jyrkkä luiska ilman käsijohteita ja itse tilaan on 6 cm korkea kynnys.

- Luiska tulee toteuttaa turvallisena ja tukevana ratkaisuna siten, ettei se pääse liikkumaan ja että kaltevuus on loiva. Ensisijainen vaihtoehto on kiinteä luiska, mikäli se on tilojen puolesta mahdollista. Tällöin luiskan kaltevuus on enintään 8 % ja kaiteet toteutetaan molemmille puolille.
- Sen lisäksi itse kokoushuoneeseen on kynnys, joka on 6 cm korkea eli kynnys vaatii loiventamisen.
- Kokoushuoneen sijainti on kokonaisuutena haastava, sillä lähellä ei ole esteetöntä wc-tilaa. Esteettömään wc:hen kuljetaan 2. kerrokseen ensin luiskien kautta, sen jälkeen kevythissillä yläkertaan ja edelleen käytävän päähän.
- Nykyisellään tila ei ole esteetön, mikä tulee huomioida kokousjärjestelyjä ja kokouspaikkaa suunniteltaessa.
