SISÄILMA- JA KOSTEUSTEKNINEN TUTKIMUS

Hangon kaupunki, Hagapuiston koulu

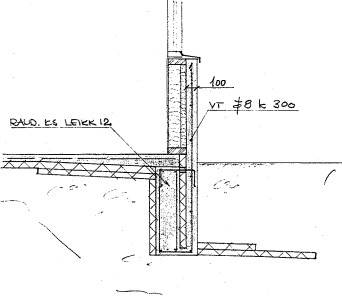
</div> <div style="text-align: center;"> <p>13 — 13</p>

</div> </div>	<p>Ulkoseinät on pääosin korjattu aiemmin julkisivukorjausten yhteydessä. Nyt tutkitut rakenteet ovat alkuperäisiä.</p> <p>Kohteessa esiintyvä aiemmin korjaamaton sokkelirakenne ei ole kosteusfysikaalisesti toimiva.</p>
<div style="text-align: center;"> <p>A — A</p>
