Hangon kaupunki
Hangon keskuskoulu

Kosteus- ja sisäilmatekninen kuntotutkimus

Rehtorin kanslia sekä eteläsiiven luokat

25.11.2019

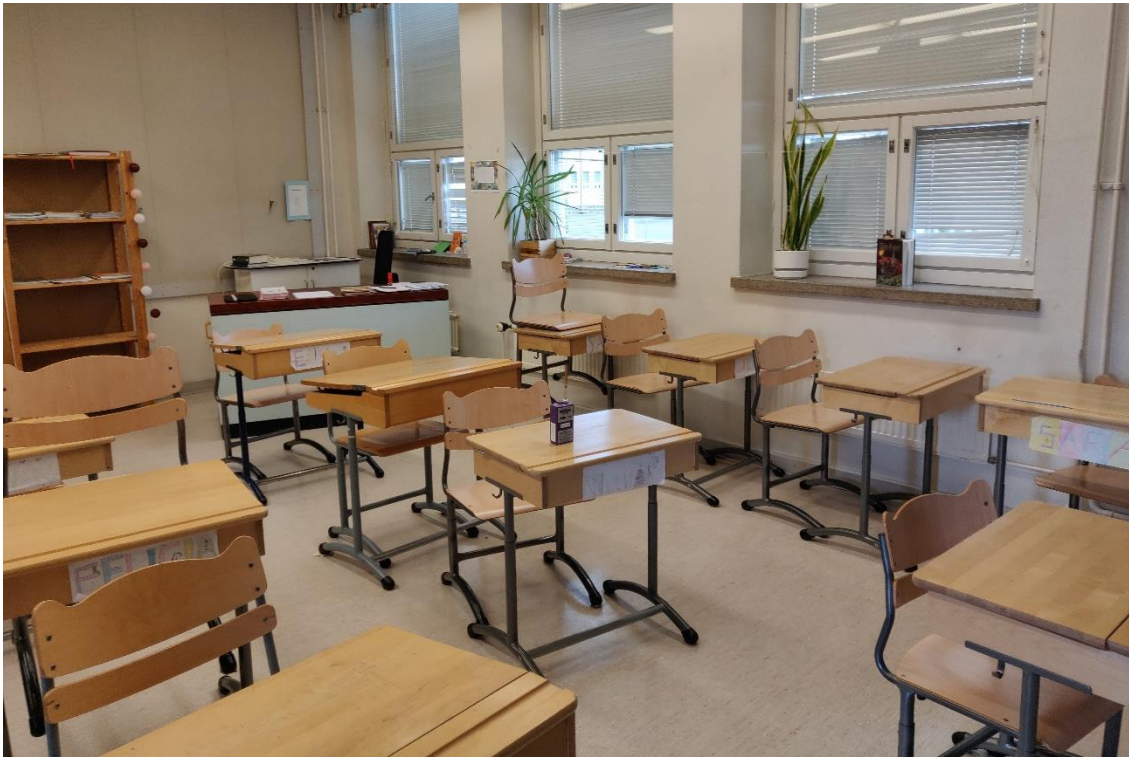
Kuva 4. Luokkatiloissa on vaalea matto.

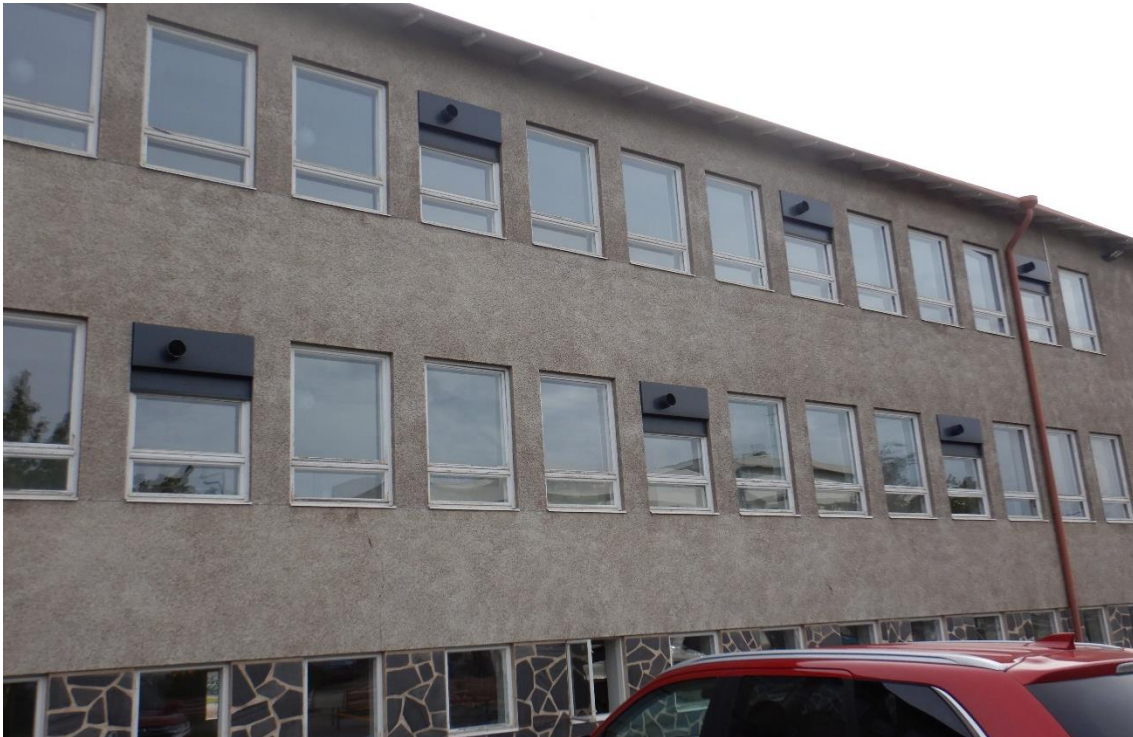
te ilma puhalletaan ulos vaakasuunnassa pyöreään, suojuksen etuosassa olevan lankaverkkosäleikön läpi. Ulkoilma otetaan sisään suojuksen alaosassa olevan lankaverkkosäleikön kautta. Valmistajan mukaan rakenne estää tehokkaasti ulkoilman ja jäteilman sekoittumisen. Sisäilmaongelmailmoituksiin liittyvät molemmat luokkatilat sijaitsevat korjauksien kohteena olevan kellaritilan yläpuolella. Kohdekäynnin aikana kellaritiloja tuuletettiin ikkunoiden kautta samalla rakennuksen sivustalle, josta luokkatilojen koneet ottavat ulkoilman (Kuva 6).

Kuva 6. Kohteen luokkatilojen ilmanvaihto on toteutettua usealla luokkakohtaisella koneella, joiden ulkoilmanotto sijaitsee remontoitavan rakennusosan yläpuolella.

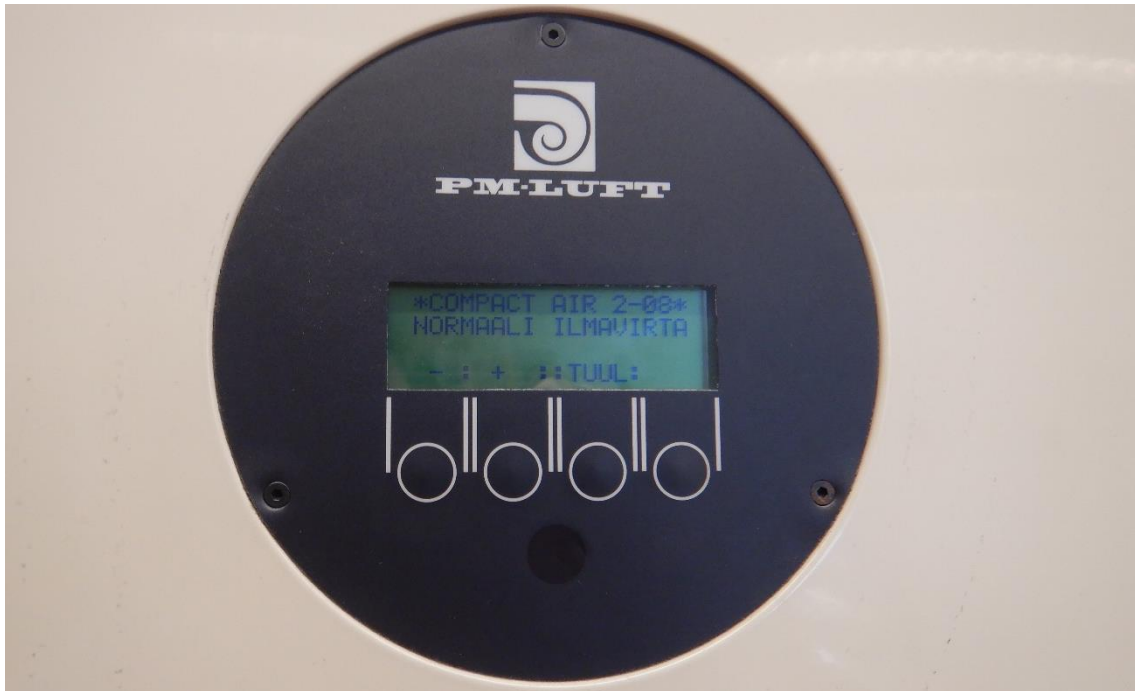
Tutkimuksissa tarkasteltiin myös yhtä vanhempaan konekantaan kuuluvaa luokkakohtaista konetta. Vanhemmassa koneessa ei huoltohenkilökunnan mukaan ole uudemmissa koneista poiketen VOC-pitoisuuksiin perustuvaa ohjausta. Huoltohenkilökunnan mukaan koneet myös ajautuvat kylminä vuodenaikoina toisinaan vikatilaan, joka kuitenkin poistuu hälytyksen kuittauksella. Huoltohenkilökunta epäili vian johtuvan koneen ilmavirtojen lämpötiloista ja niihin asetettujen raja-arvojen ylittymisestä. Koneet ovat käyttöön otettu arviolta noin 2010-luvun alkupuolella. Koneisiin tehdyissä tutkimuksissa koneen huolto-ohjelman mukaiset suodatinhuollot olivat suoritettu ajallaan. Koneen ovipinnan solukumimateriaali todettiin melko laajasti vaurioituneeksi, myös koneen sisätilat olivat selvästi likaantuneet.

Kuva 10. Vanhemmat koneet ovat arvion mukaan 2010-luvun alkupuolelta.

Vanhempien koneiden tiivistämateriaalien vaurioituminen aiheuttaa suodattimen ohitse tapahtuvaa ilmavirtausta, joka mahdollistaa ulkoilman epäpuhtauksien pääsyn tuloilmaan ja lisää koneen pintojen likaantumista. Koneiden talviaikana tapahtuvat pysähdykset heikentävät luokkatilan ilmanvaihtoa alueellisesti.

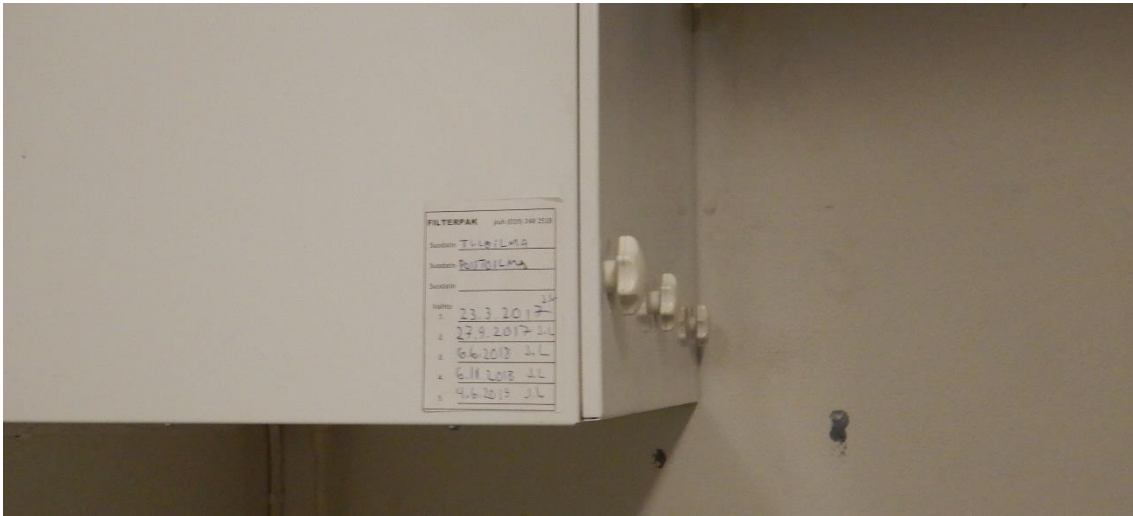
Kuva 12. Rehtorin työhuoneen varastotilassa sijaitsevan ilmanvaihtokoneen suodatinhuolto oli ajallaan suoritettu.

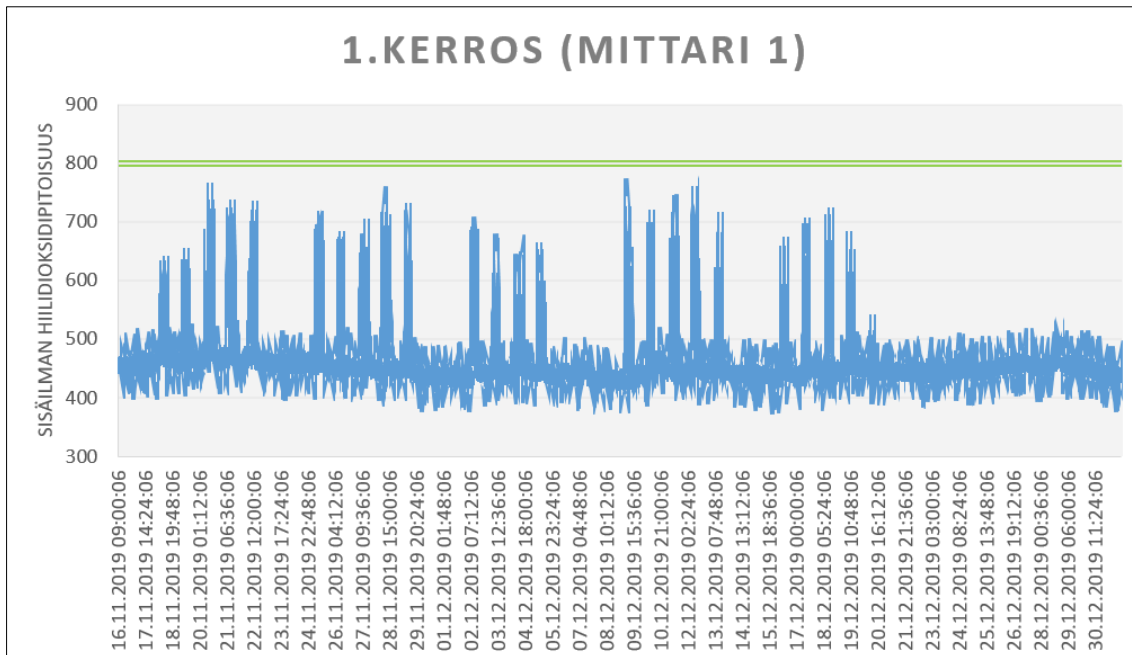
1.kerroksen luokasta mitatut hiilidioksiditasot (mittari 1) vaihtelivat mittausjaksolla välillä 400...770 ppm. 2.kerroksen luokasta mitatut hiilidioksiditasot (mittari 2) vaihtelivat välillä 350...1 120 ppm. Kanslian mittaustulokset saatiin vain aikaväliltä 16.11.2019 – 12.12.2019. Kyseinen mittari irrotettiin virtapistokkeesta kanslian korjausten alkaessa, minkä vuoksi mittaus on katkennut ennenaikaisesti. Kansliasta mitattujen hiilidioksiditasojen (mittari 3) vaihteluväli oli 350...1 300 ppm. Alla olevissa kuvaajissa on esitetty kunkin mittapisteen/tilan mittaustulokset hiilidioksidipitoisuuden osalta.

Kuvaaja 1. Yli kuuden viikon ajanjaksolla mitattujen hiilidioksiditasojen kuvaaja. Sisäilmasto-
luokitus 2018:n S1-laatuolosuhteiden tavoitetaso on merkitty kuvaajaan vihreällä viivalla ja mittaustulokset sinisellä viivalla.

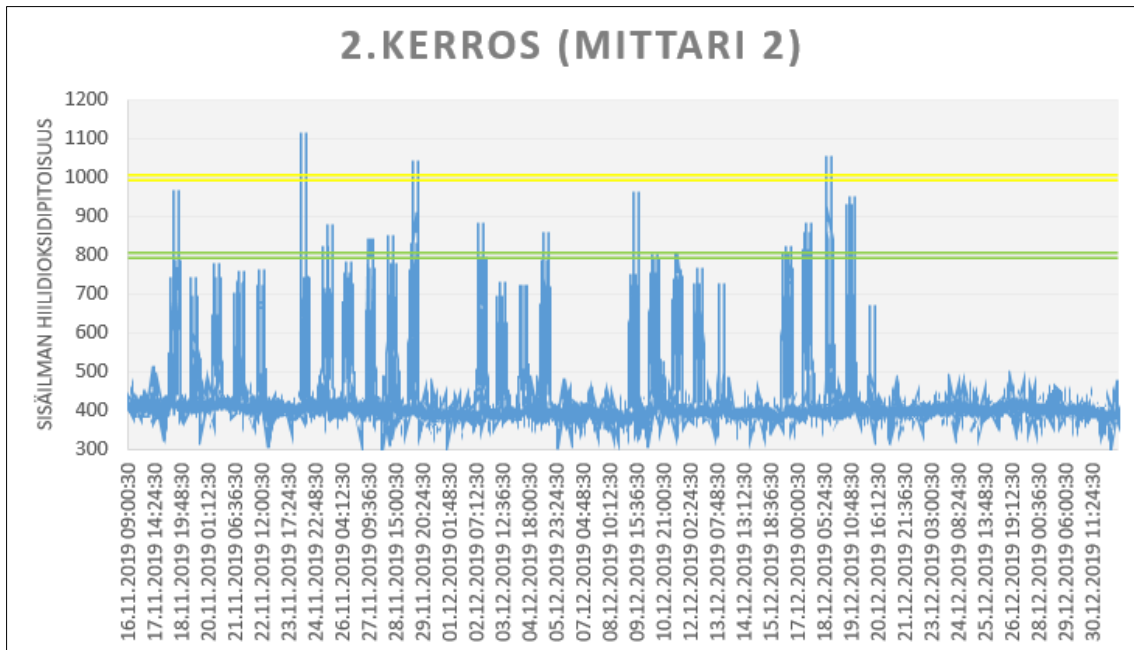
Kuvaaja 2. Ajanjaksolla 16.11.2019 – 30.12.2019 mitattujen hiilidioksiditasojen kuvaaja. Sisäilmastoluokitus 2018:n S1-laatuluokan tavoitetaso on merkitty kuvaajaan vihreällä viivalla ja S-2 laatuluokan tavoitetaso keltaisella viivalla. Sininen viiva kuvaa mittaustuloksia.

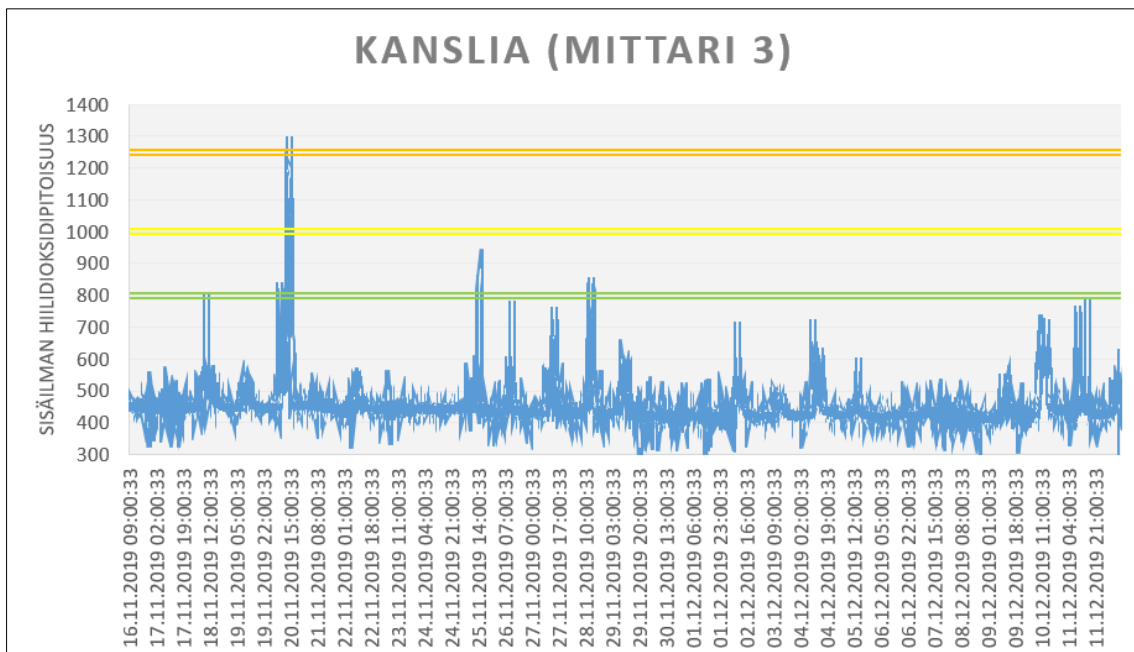
Kuvaaja 3. Ajanjaksolla 16.11.2019 – 12.12.2019 mitattujen hiilidioksiditasojen kuvaaja. Sisäilmastoluokitus 2018:n S1-laatuluokan tavoitetaso on merkitty kuvaajaan vihreällä ja S2-laatuluokan tavoitetaso keltaisella ja S3 oranssilla viivalla. Sininen viiva kuvaa mittaustuloksia.
