HANGON KAUPUNKI

HANGON KESKUSKOULU

Kosteus- ja sisäilmatekninen kuntotutkimus
TUTKIMUKSET 4, Vaihe I: Itäsiipi ja osa keskiosan tiloista

13.4.2021

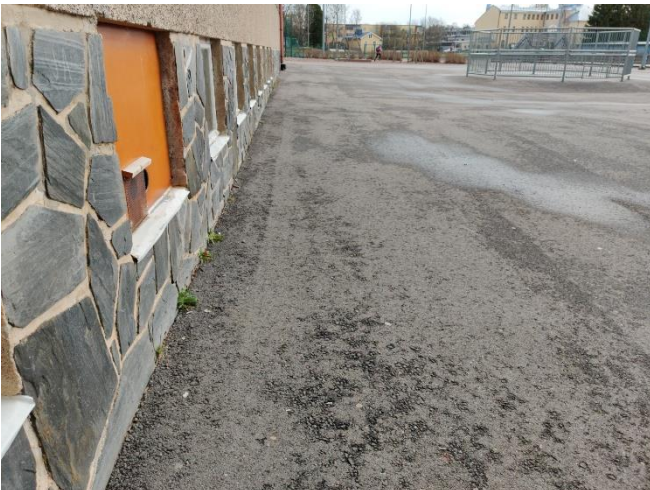
Itäsiiven vierustoilla asfaltti yltää sokkeliin asti. Vierustojen maanpinnat kaatavat loivasti pois päin rakennuksesta. Asfaltin ja sokkelin välistä liitosta ei ole tiivistetty, asfaltin ja sokkelin välissä on paikoin noin 20 mm rako.

Kuva 5. Itäsiiven pohjoisseinusta.

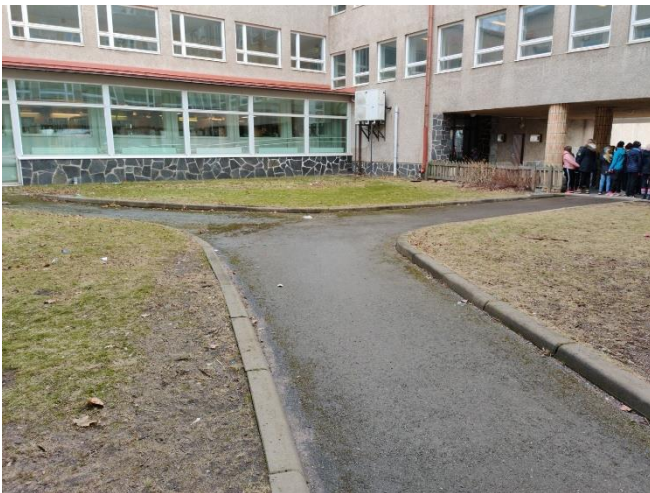
Keskiosan sisäpiha on pääosin nurmipinnalla, sokkelin vieressä on pihakivetyt. Vierustat kallistavat rakennuksesta pois päin.

Kuva 7. Sisäpiha.

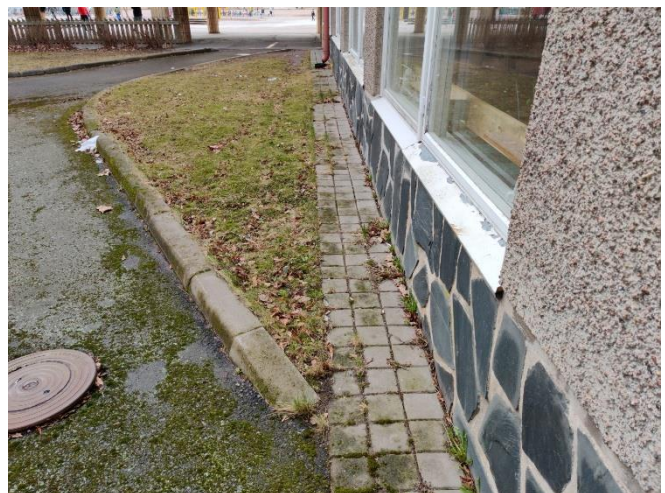
Kuva 8. Sisäpihalla sokkelin vieressä on pihakivetyt.

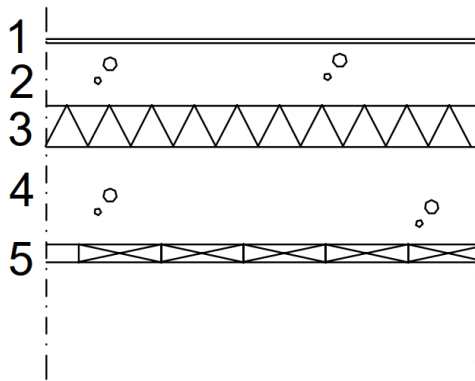
AP4 (rehtorintila):

Alapohjarakenteen (AP4) lämmöneriste on vaurioitunut ja rakenteen alla olevassa putkikanaalissa on muottilautoja sekä mikrobiperäinen haju. Eteläseinän lämmöneriste on vaurioitunut kauttaaltaan. Kevytbetonilämmöneriste on vaurioitunut todennäköisesti viistosateen seurauksena (sääräsitetuin julkisivu). Vauriot heikentävät sisäilman laatua rehtorintilassa, koska vaurioeristeistä on ilmayhteys sisäilmaan.

1. Päällyste
2. Betoni 60-80 mm
3. Tojalevy 50 mm / puukuitulevy 15 mm
4. Betoni 100-130 mm
5. Puukuitulevy/muottilaudat

- Alapohjarakenteen AP4 vaurioituneiden lämmöneristeiden uusiminen (purettu jo).
- Alapohjarakenteen AP4 kantavan laatan tiivistäminen ilmatiiviiksi lämmöneristeiden uusimisen yhteydessä. Rakenteen alla olevien muottilautojen purkaminen mahdollisuuksien mukaan.
- Tuuletuksen lisääminen ryömintätilaan sekä tilan alipaineistaminen. Korvausilma voidaan ottaa kuivasta sisätilasta ja poistoilma puhaltaa ulos, jolloin ilmatila ei viilene talvella.
- Rehtorinhuoneen eteläseinän sisäpinnan tiivistäminen siten, että ilmayhteys vaurioeristeestä sisäilmaan saadaan katkaistua.
- Ilmanvaihdon säätäminen siten, että tila on hieman ylipaineinen sekä alustilaan, että ulkoilmaan nähdä.

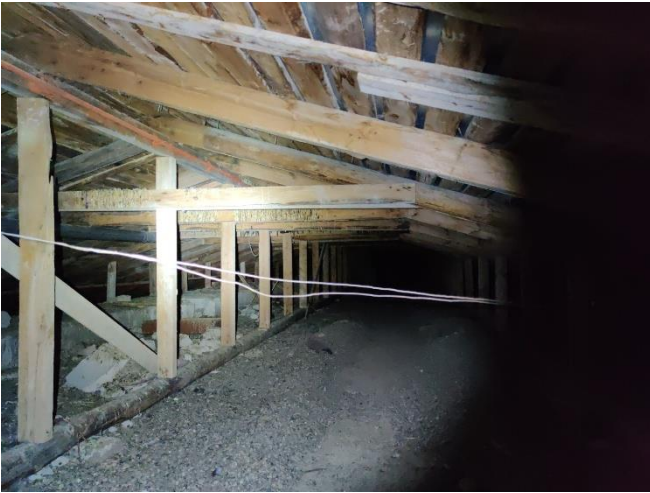
Molempien osien yläpohjien ullakkotilat tuulettuvat päätykolmion yläosassa olevien ritilällä varustettujen tuuletusaukkojen kautta. Sivuräystäät ovat ummessa. Yläpohjatiloihin on vuosien saatossa kertynyt runsaasti lintujen jätöksiä ja raatoja. Etenkin keskiosan länsipääty on todella täynnä jätöksiä. Vesikaton kantavat rakenteet lähtevät yläpohjan lämmöneristeen päältä. Kantavan vesikattorungon alajuoksu on korotettu tiilillä.

Kuva 52. Keskiosan yläpohjatilaa.

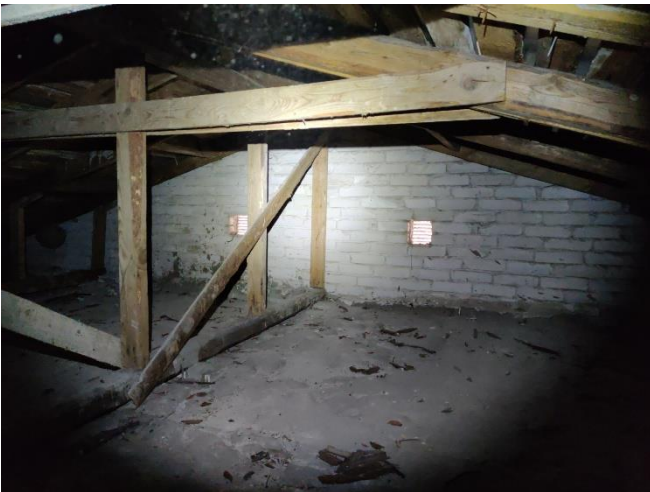
Kuva 54. Päätökolmiossa olevat tuuletusaukot.
