KOSTEUS- JA SISÄILMATEKNISEN KUNTOTUTKIMUKSEN LIITETIEDOSTO (LIITE 2)

HANGON KAUPUNKI

HANGON KESKUSKOULU

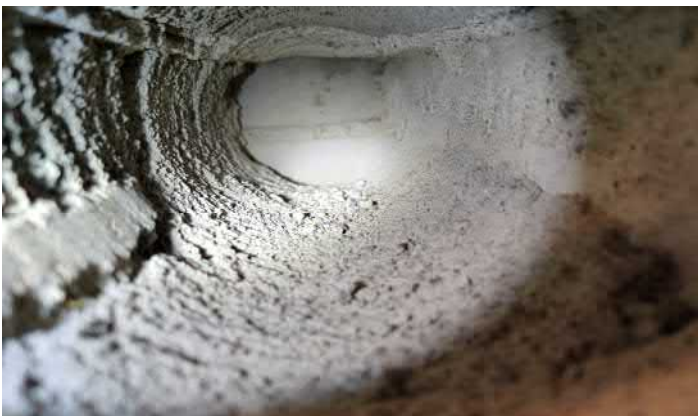
Avaus	Rakennetyyppi	Tila	Sijainti	Kerros	Ilmansuunta	Tekoreitti	Avaustyyppi
US4.14	US4	5B	ikkunan alla	3.krs	Itä	Sisäkautta	Timanttiporaus 100 mm
Rungon havainnot		Eristeen havainnot		Ilmansulun/levyn havainnot		Muiden rak.osien havainnot	
Ei poikkeamaa		Ei poikkeamaa		Ei poikkeamaa			
Hajut		Kosteusmittaukset		Muut mittaukset		Merkkiainekokeet	
Lievä mikrobiperäinen							
Mikrobinäytteet		PAH-näytteet		Asbestinäytteet		VOC-näytteet	
US4.14.1 Kevytbetoni (sisä)							
US4.14.2 Kevytbetoni ulko							
Rakenteen tarkastus		Rakennekerrokset					
		1. Maali 2. Tasoite 20 mm 3. Kevytbetoni 360 mm 4. Tiili					
Rak. paksuus	Päivämäärä						
560 mm	24.2.2021						
Muuta

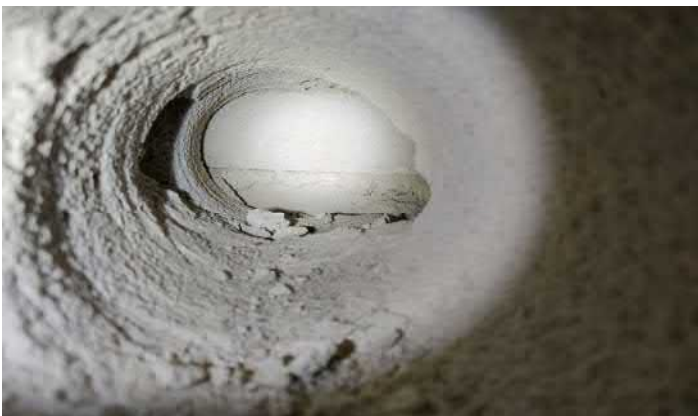
Avaus	Rakennetyyppi	Tila	Sijainti	Kerros	Ilmansuunta	Tekoreitti	Avaustyyppi
US4.13	US4	Käytävä	ikkunan alla	3.krs	Länsi	Sisäkautta	Timanttiporaus 100 mm
Rungon havainnot		Eristeen havainnot		Ilmansulun/levyn havainnot		Muiden rak.osien havainnot	
Ei poikkeamaa		Ei poikkeamaa		Ei poikkeamaa			
Hajut		Kosteusmittaukset		Muut mittaukset		Merkkiainekokeet	
Ei hajua							
Mikrobinäytteet		PAH-näytteet		Asbestinäytteet		VOC-näytteet	
US4.13.1 Kevytbetoni sisä							
US4.13.2 Kevytbetoni ulko							
Rakenteen tarkastus		Rakennekerrokset					
		1. Maali 2. Tasoite 30 mm 3. Kevytbetoni 330 mm 4. Tiili					
Rak. paksuus	Päivämäärä						
520 mm	24.2.2021						
Muuta

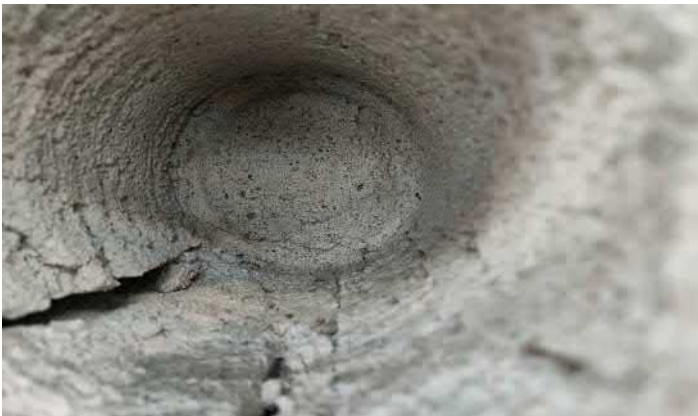
Avaus	Rakennetyyppi	Tila	Sijainti	Kerros	Ilmansuunta	Tekoreitti	Avaustyyppi
US5.7	US5	Käytävä	alareunassa, ikkunan alla	2.krs	Pohjoinen	Sisäkautta	Timanttipora us 100mm
Rungon havainnot		Eristeen havainnot		Ilmansulun/levyn havainnot		Muiden rak.osien havainnot	
Ei poikkeamaa		Ei poikkeamaa		Ei poikkeamaa			
Hajut		Kosteusmittaukset		Muut mittaukset		Merkkiainekokeet	
Ei hajua							
Mikrobinäytteet		PAH-näytteet		Asbestinäytteet		VOC-näytteet	
US5.7.1 Kevytbetoni keskeltä							
US5.7.2 Kevytbetoni sisäpinta							
Rakenteen tarkastus		Rakennekerrokset					
		1. Tasoite 20mm 2. Kevytbetoni 200mm 3. Ilmarako 10mm 4. Kevytbetoni ulkokuori					
Rak. paksuus	Päivämäärä						
	4.2.2021						
Muuta

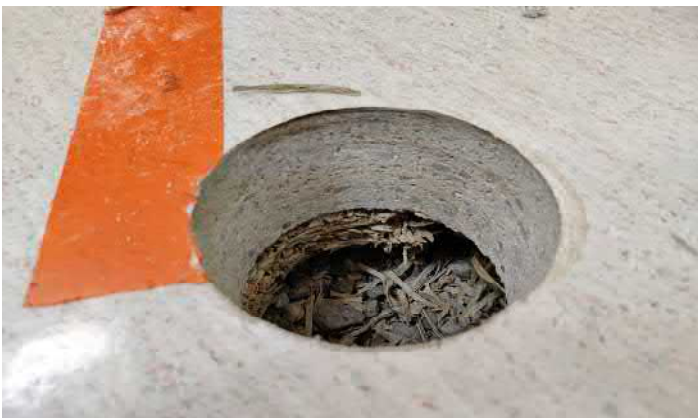
Avaus	Rakennetyyppi	Tila	Sijainti	Kerros	Ilmansuunta	Tekoreitti	Avaustyyppi
AP3.1	AP3	Eng/ruot	lähellä ulkoseinää	1.krs	Itä	Yläkautta	Timanttipora us 100mm
Rungon havainnot		Eristeen havainnot		Ilmansulun/levyn havainnot		Muiden rak.osien havainnot	
Ei poikkeamaa		Ei poikkeamaa		Ei poikkeamaa			
Hajut		Kosteusmittaukset		Muut mittaukset		Merkkiainekokeet	
Mikrobiperäinen, Tunkkainen							
Mikrobinäytteet		PAH-näytteet		Asbestinäytteet		VOC-näytteet	
AP3.1.1 Tojalevy							
Rakenteen tarkastus		Rakennekerrokset					
		1. 80mm betoni 2. 50mm Toja-levy 3. 80mm ilmarako+ soraa 4. Betonilaatta					
Rak. paksuus	Päivämäärä						
	4.2.2021						
Muuta

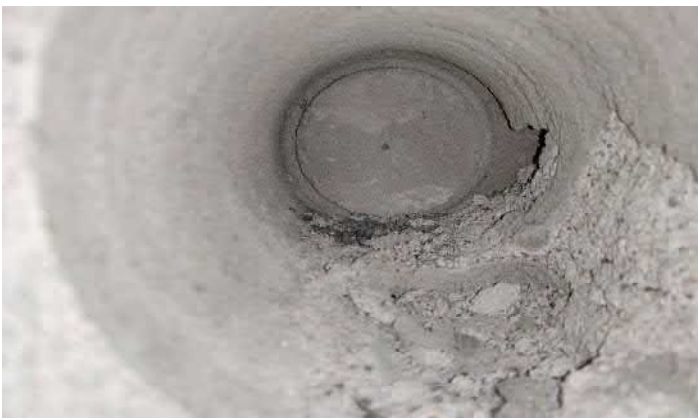
Avaus	Rakennetyyppi	Tila	Sijainti	Kerros	Ilmansuunta	Tekoreitti	Avaustyyppi
US5.6	US5	Eng/ruot	alareunassa	1.krs	Itä	Sisäkautta	Timanttiporaus 100mm
Rungon havainnot		Eristeen havainnot		Ilmansulun/levyn havainnot		Muiden rak.osien havainnot	
Ei poikkeamaa		Ei poikkeamaa		Ei poikkeamaa			
Hajut		Kosteusmittaukset		Muut mittaukset		Merkkiainekokeet	
Ei hajua							
Mikrobinäytteet		PAH-näytteet		Asbestinäytteet		VOC-näytteet	
US5.6.1 Kevytbetoni (keskeltä)							
US5.6.2 Kevytbetoni sisäpinta							
Rakenteen tarkastus		Rakennekerrokset					
		1. 20mm tasoite 2. 200mm kevytbetoni 3. 10mm Ilmarako 4. Kevytbetoni ulkokuori					
Rak. paksuus	Päivämäärä						
	4.2.2021						
Muuta							
Viileää Ilmavirtausta havaittavissa.

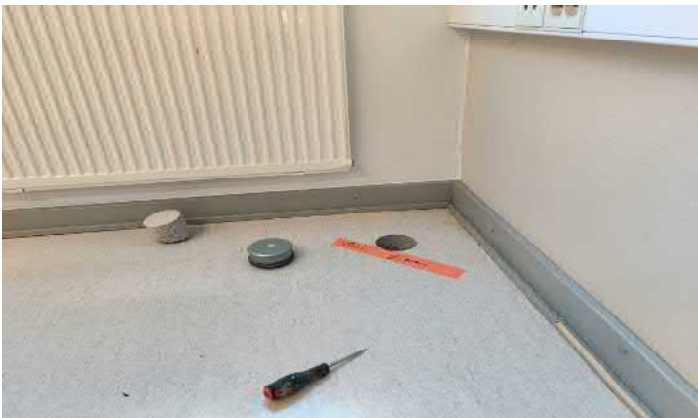
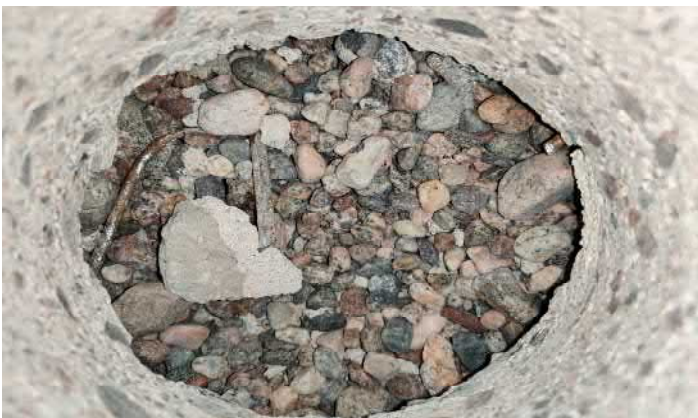
Avaus	Rakennetyyppi	Tila	Sijainti	Kerros	Ilmansuunta	Tekoreitti	Avaustyyppi
VP2.1	VP2	1b luokka	ulkonurkassa	1.krs	Etelä	Yläkautta	Timanttiporaus
Rungon havainnot		Eristeen havainnot		Ilmansulun/levyn havainnot		Muiden rak.osien havainnot	
Ei poikkeamaa		Ei poikkeamaa		Ei poikkeamaa			
Hajut		Kosteusmittaukset		Muut mittaukset		Merkkiainekokeet	
Ei hajua							
Mikrobinäytteen		PAH-näytteen		Asbestinäytteen		VOC-näytteen	
Rakenteen tarkastus		Rakennekerrokset					
		1. Betoni 80mm 2. Sora 40mm 3. Pohjabetoni					
Rak. paksuus	Päivämäärä						
	4.2.2021						
Muuta

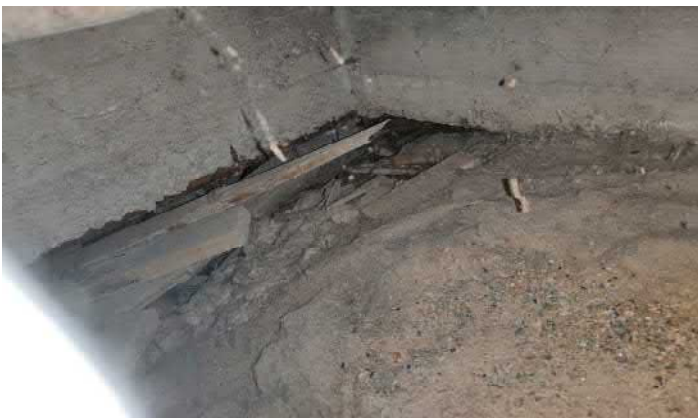
Avaus	Rakennetyyppi	Tila	Sijainti	Kerros	Ilmansuunta	Tekoreitti	Avaustyyppi
Kanaali1.1	Kanaali1	Ruokalan viereinen aula					
Rungon havainnot		Eristeen havainnot		Ilmansulun/levyn havainnot		Muiden rak.osien havainnot	
Hajut		Kosteusmittaukset		Muut mittaukset		Merkkiainekokeet	
Lievä mikrobiperäinen, Tunkkainen							
Mikrobinäytteet		PAH-näytteet		Asbestinäytteet		VOC-näytteet	
Rakenteen tarkastus		Rakennekerrokset					
Rak. paksuus	Päivämäärä						
	4.2.2021						
Muuta							
Voimakas ilmavirta sisätiloihin päin. Muotti lautaa kanaalissaa. Vettä pohjalla.

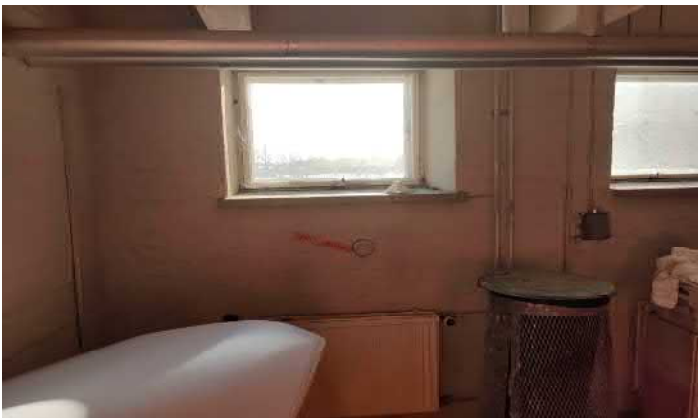
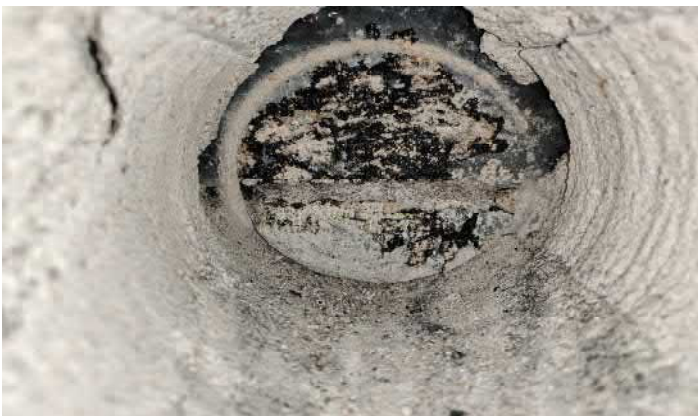
Avas	Rakennetyyppi	Tila	Sijainti	Kerros	Ilmansuunta	Tekoreitti	Avaustyyppi
SK1.1	SK1	Vanha puutyöluokka	ikkunan alla	Kellari	Etelä	Sisäkautta	Timanttiporaus
Rungon havainnot		Eristeen havainnot		Ilmansulun/levyn havainnot		Muiden rak.osien havainnot	
Kuivunut kosteusjälki				Kuivunut kosteusjälki			
Hajut		Kosteusmittaukset		Muut mittaukset		Merkkiainekokeet	
Tunkkainen							
Mikrobinäytteet		PAH-näytteet		Asbestinäytteet		VOC-näytteet	
		SK1.1.pah1 Sively					
Rakenteen tarkastus		Rakennekerrokset					
		1. Tiili 130mm 2. Sively 3. Betoni					
Rak. paksuus	Päivämäärä						
	4.2.2021						
Muuta

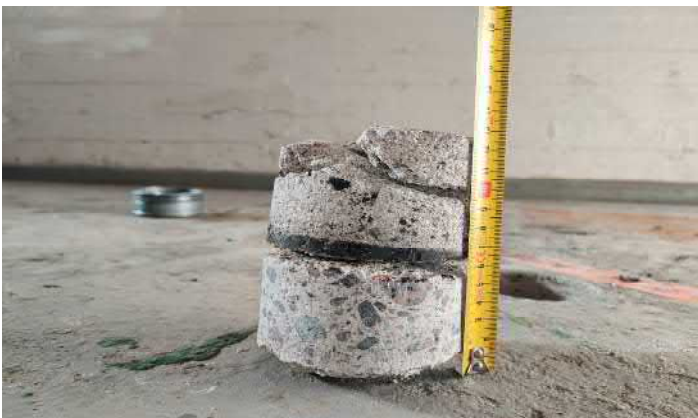
Avaus	Rakennetyyppi	Tila	Sijainti	Kerros	Ilmansuunta	Tekoreitti	Avaustyyppi
AP2.1	AP2	Vanha puutyöluokka	keskellä	Kellari		Yläkautta	Timanttiporaus 100
Rungon havainnot		Eristeen havainnot		Ilmansulun/levyn havainnot		Muiden rak.osien havainnot	
Ei poikkeamaa		Ei poikkeamaa		Kuivunut kosteusjälki, Likaa		Sively vaikuttaa yhtenäiseltä.	
Hajut		Kosteusmittaukset		Muut mittaukset		Merkkiainekokeet	
Tunkkainen		Pin: Pintabetoni 55					
Mikrobinäytteen		PAH-näytteen		Asbestinäytteen		VOC-näytteen	
Rakenteen tarkastus		Rakennekerrokset					
		1. Betoni 65mm 2. Sively 3. Betoni 60 mm 4. Märkä savi/ Hiekka					
Rak. paksuus	Päivämäärä						
125 mm	4.2.2021						
Muuta

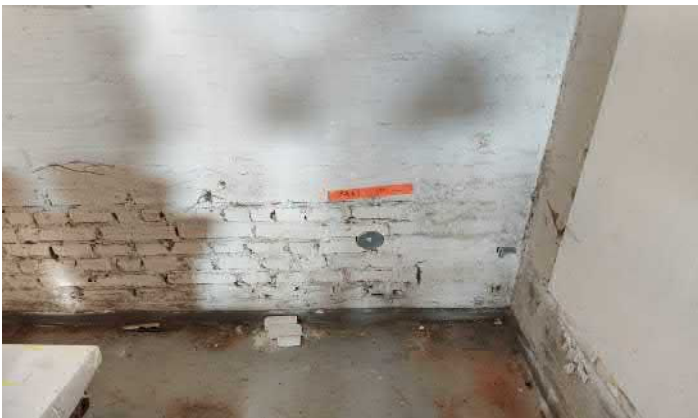
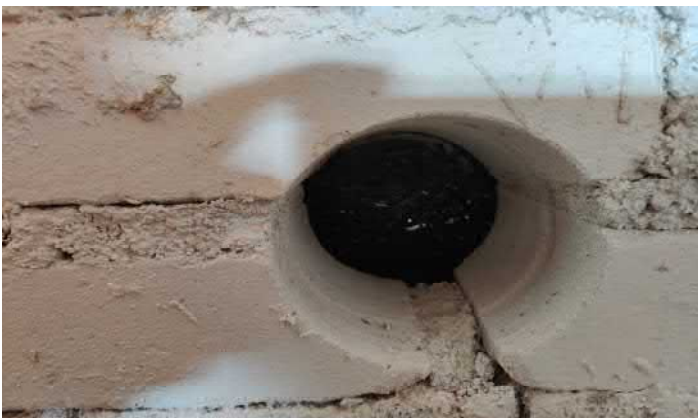
Avaus	Rakennetyyppi	Tila	Sijainti	Kerros	Ilmansuunta	Tekoreitti	Avaustyyppi
MS1.1	MS1	Vanha puutyöluokka	alareunassa	Kellari	Pohjoinen	Sisäkautta	Timanttiporaus
Rungon havainnot		Eristeen havainnot		Ilmansulun/levyn havainnot		Muiden rak.osien havainnot	
Kuivunut kosteusjälki		Ei poikkeamaa		Kuivunut kosteusjälki		Kuori muurauksen takana ei ole eristettä.	
Hajut		Kosteusmittaukset		Muut mittaukset		Merkkiainekokeet	
Mikrobiperäinen		Pin: Tiili/betoni 48/120					
Mikrobinäytteet		PAH-näytteet		Asbestinäytteet		VOC-näytteet	
				MS1.1.asb1 Sively			
Rakenteen tarkastus		Rakennekerrokset					
		1. Valkotiili 130mm 2. Muurausrako 15mm 3. Sively 3mm 4. Betoni					
Rak. paksuus	Päivämäärä						
	4.2.2021						
Muuta							
Siveli vaikutti ehjältä ja yhtenäiseltä. Sivelyn takana pintakosteus arvo 120 betonissa.

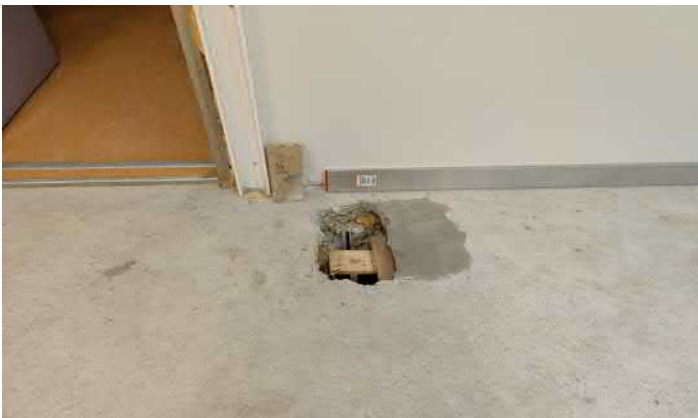
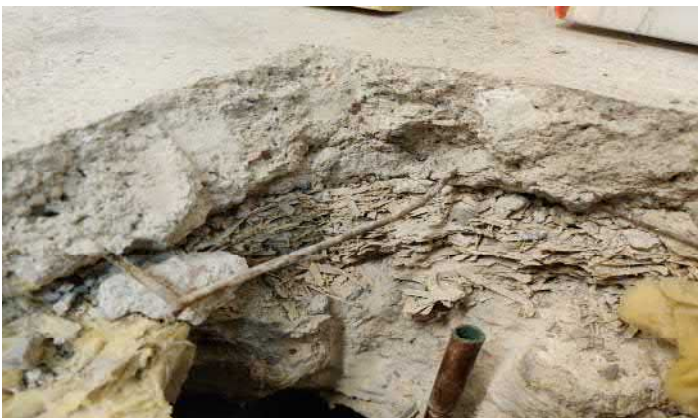
Avaus	Rakennetyyppi	Tila	Sijainti	Kerros	Ilmansuunta	Tekoreitti	Avaustyyppi
Pk1.2	Pk1	Rehtori	lattiassa	1.krs		Yläkautta	Piikkaus 200x400 mm
Rungon havainnot		Eristeen havainnot		Ilmansulun/levyn havainnot		Muiden rak.osien havainnot	
Ei poikkeamaa		Ei poikkeamaa		Ei poikkeamaa		Alla onkalo, jossa muottilaudat.	
Hajut		Kosteusmittaukset		Muut mittaukset		Merkkiainekokeet	
Ei hajua							
Mikrobinäytteet		PAH-näytteet		Asbestinäytteet		VOC-näytteet	
Pk1.2.1 Tojalevy							
Rakenteen tarkastus		Rakennekerrokset					
		1. Betoni 60 mm 2. Tojalevy 50 mm 3. Betoni 100 mm 4. Muottilauta 22 mm					
Rak. paksuus	Päivämäärä						
200 mm	27.1.2021						
Muuta
