HANGON KAUPUNKI

HANGON KESKUSKOULU

Kosteus- ja sisäilmatekninen kuntotutkimus
TUTKIMUKSET 4, Vaihe II: Länsisiipi ja osa keskiosan tiloista

11.11.2021

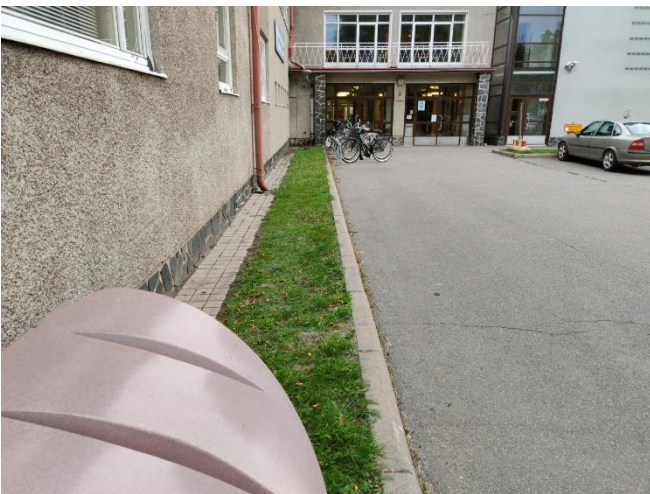
Kuva 5. Länsisiiven eteläseinusta.

Länsisiiven vierustat ovat asfalttipäällysteisiä. Sokkelin ja asfaltin välissä on pihakivetyksikaista, jossa kasvaa paikoin viherkasvustoa. Vierustojen maanpinta on pääosin tasainen tai kaataa pois päin rakennuksesta. Eteläpuoleinen vierustan kapea nurmikaista viettää hieman rakennusta kohti. Vierustojen hulevedet ohjautuvat hulevesikaivoihin, joista toinen on länsipäädystä ja toinen pohjoisseinustalla.

Vierustoilla ei havaittu merkittäviä puutteita. Vierustojen maanpinnan kallistukset ovat pääosin kunnossa ja pintavedet ohjautuvat hulevesijärjestelmään. Eteläseinustan rakennusta kohti loivasti kallistava nurmikaista lisää tämän sivustan sokkeli- ja maanvastaisten seinien kosteusrasitusta.

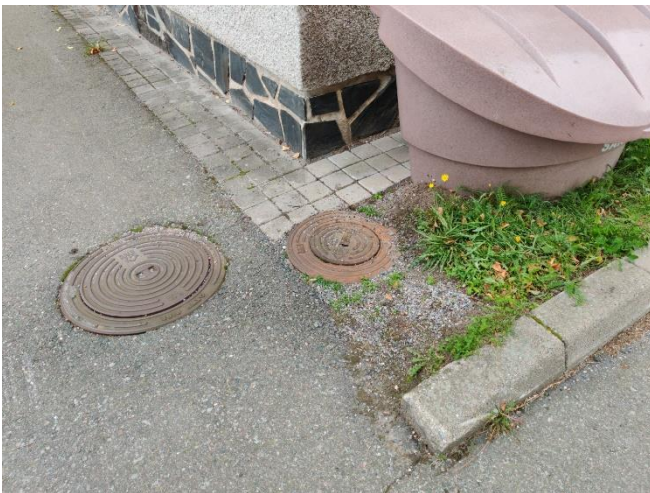
Kuva 8. Salaojien tarkastuskaivo.

Länsisiiven nurkilla on salaojien tarkastuskaivot. Salaojat on uusittu länsisiiven ympärille 2000-luvulla tehtyjen vierustojen kaivuutöiden yhteydessä. Tarkastuskaivot avattiin, eikä niiden toiminnassa havaittu huomautettavaa.

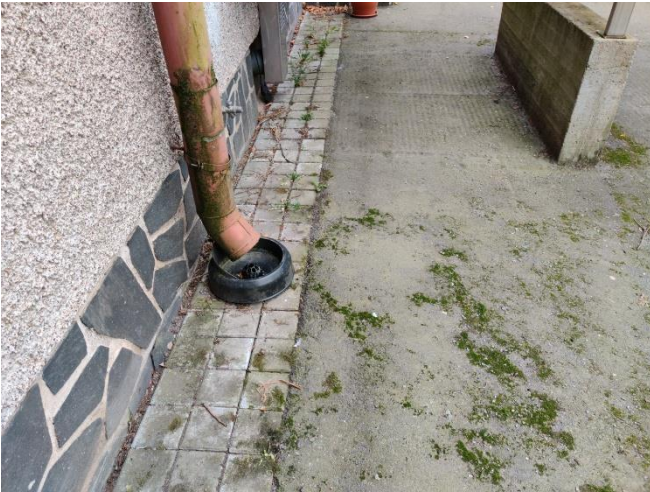
Kuva 10. Länsisiiven sadevesien ohjaus.

Länsisiiven vesikaton sadevedet ohjautuvat syöksytorvilta suoraan vierustoilla oleviin rännikaivoihin. Sadevesien ohjautumisessa ei havaittu puutteita. Rännikaivot ja maan sisällä olevat sadevesiputket on uusittu 2000-luvun remontissa.

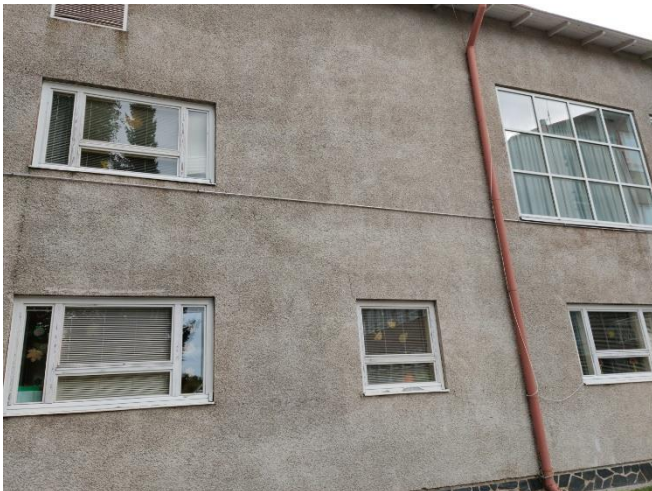
Kuva 24. Länsisiiven eteläseinä.

Ulkoseinissä on paikallisia, pääosin lieviä vaurioita. Kevytbetonilämmöneriste on vaurioitunut todennäköisesti viistosateen (eteläseinusta) sekä vuotavan syöksytorven (pohjoisseinusta) seurauksena. Vaurioeristeestä on ilmayhteys sisäilmaan rakenteen liitosten ja läpivientien kautta. Vaurioilla arvellaan olevan lievä sisäilman laatua heikentävä vaikutus eteläseinustoille rajautuvissa tiloissa sekä pohjoisseinustan opetustilassa 133.

Länsisiiven rappauksen kunto on pääosin tyydyttävä. Rappauksessa on paikoin liikaa ja muutama halkeamia sekä ikkunoiden nurkissa että pohjoispuolen tornin yläosassa. Pääoven vasemmalla puolella olevassa nurkassa rappaus on huonossa kunnossa ja ulkokuoren tiili on paikoin näkyvissä. Jonkin verran kopoja kohtia havaittiin. Osassa muiden osien ulkoseiniä havaittua ohutta verkkomaista halkeilua ei havaittu yhtä paljon.

- Eteläseinustan sisäkuoren liitosten, läpivientien ja halkeamien tiivistäminen siten, että ilmayhteys vaurioeristeestä sisäilmaan saadaan katkaistua.
- Kellarin alkuperäisten ikkunoiden uusiminen/nostaminen pois maanpinnan tasolta. Porrashuoneen alkuperäisten ikkunoiden uusiminen.

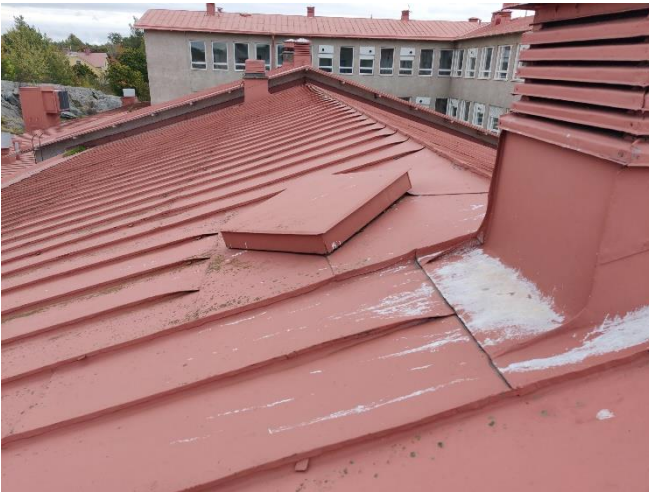
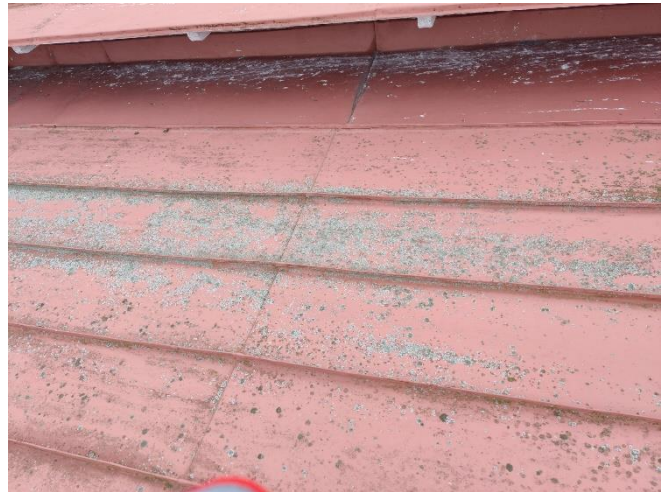
Kuva 41. Vesikate (länsisiipi).

Yläpohjarakenteissa ei havaittu merkittäviä tai sisäilman laatuun vaikuttavia vaurioita. Vesikatteen maali-pinta on paikoin heikossa kunnossa ja sammaleen peitossa. Pinnoitteen heikko kunto aiheuttaa riskin katteen ruostumiselle ja kattovuodoille. Riskiä lisää katteen alta puuttuva aluskate.

Jalkarännien vedenohjauksessa ei havaittu puutteita. Jalkaränneissä tai syöksytorvissa ei ole sulatusvastuksia. Jalkarännien päätyihin on kerääntynyt lehtiä ja muuta roskaa. Keittiön yläpuolinen rännikouru on täyttynyt liasta ja roskasta. Vanhojen rapattujen savupiippujen rappaukset ovat irronneet melkein kokonaan.

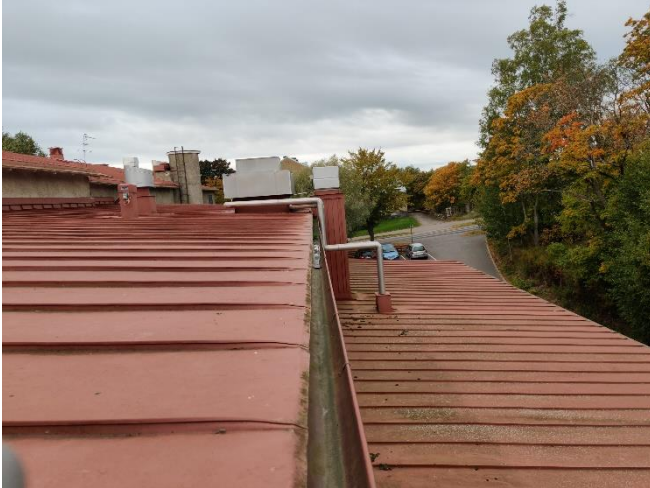
Kuva 45. Keittiön yläpuolisten tilojen vesikatto.

Länsisiiven vesikatteessa ei havaittu vuotokohtia, mutta vesikatteen maalipinnan kunto on heikompi kuin muilla osilla. Lisäksi runsas sammalkasvusto vaurioittaa katetta. Vesikatto alkaa olla teknisen käyttöikänsä päässä ja siihen tulee kohdistaa vähintään kattavia huoltotoimenpiteitä lähivuosina.

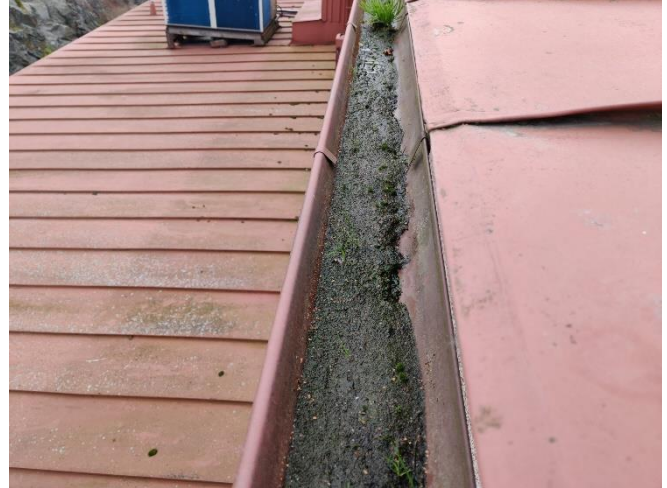
Kuva 46. Keittiön yläpuolisten tilojen rännikouru.

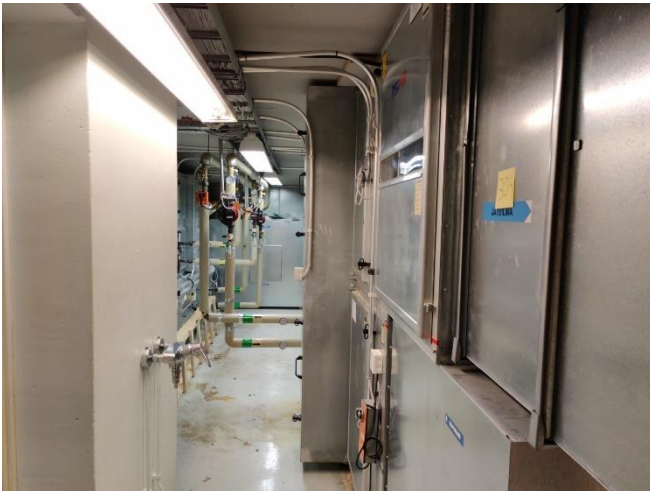
Kuva 47. Länsisiiven IV-koneet.

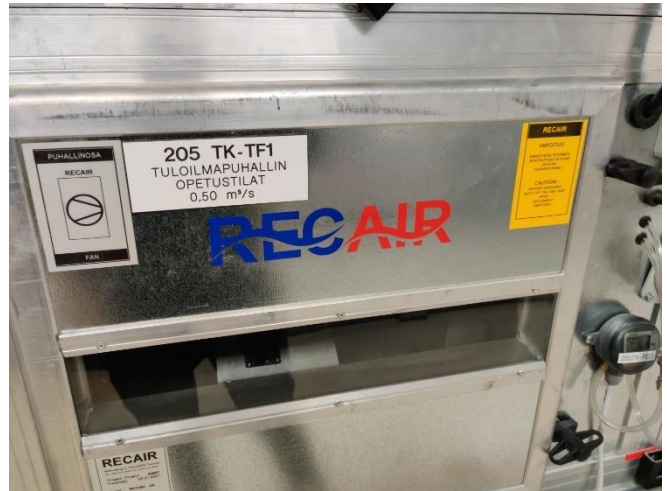
Kuva 48. Tuloilmapuhallin.

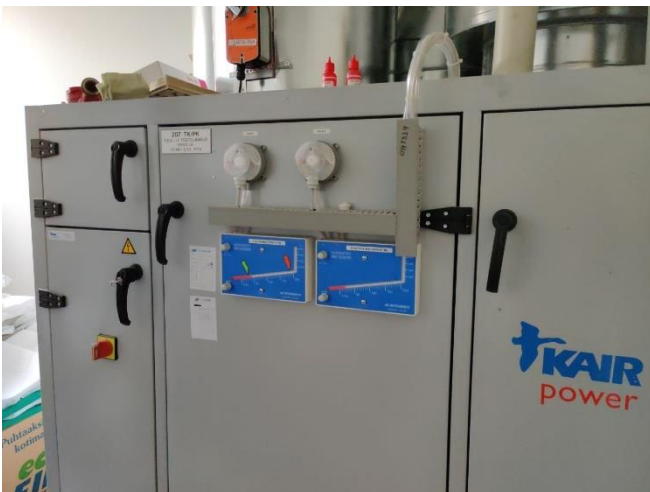
Terveystoimintasiipeä palvelee yksi tulo-poistoilmanvaihtokone, joka sijaitsee ilmanvaihtokonehuoneessa (varasto 227). Koneen runko sekä puhaltimet on uusittu vuonna 2007. Suodattimet ovat uusittu ja koneet huollettu ajallaan. Koneen sisäosissa on vapaita villapintoja (suojakangas hajonnut).

Kuva 49. Terveystoimintosiiven IV-kone.

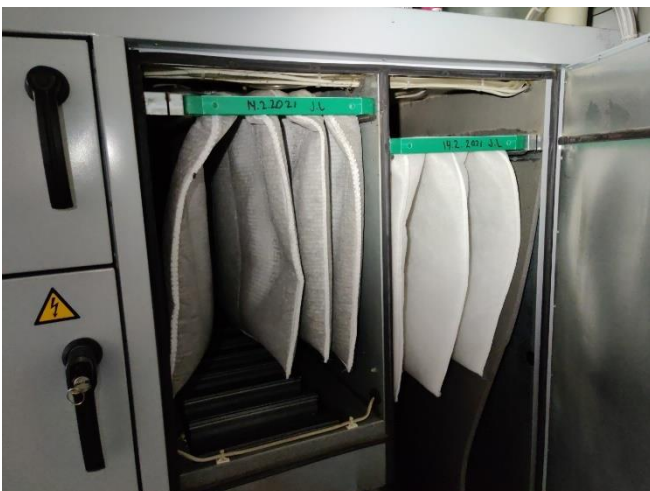
Kuva 51. Suodattimet.

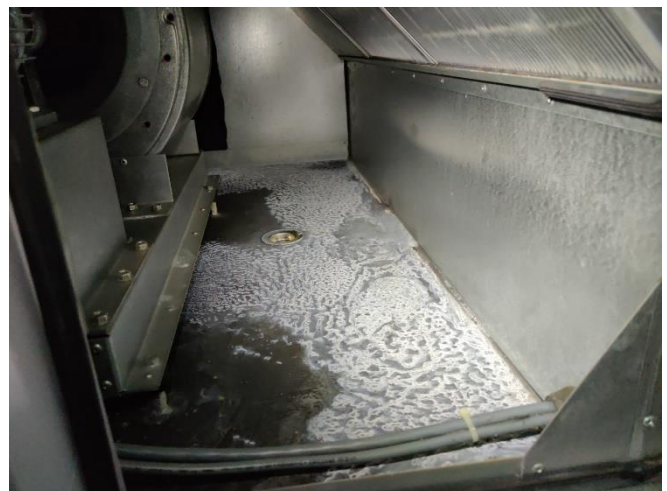
Kuva 52. Kammion pohjat on viemäroity.

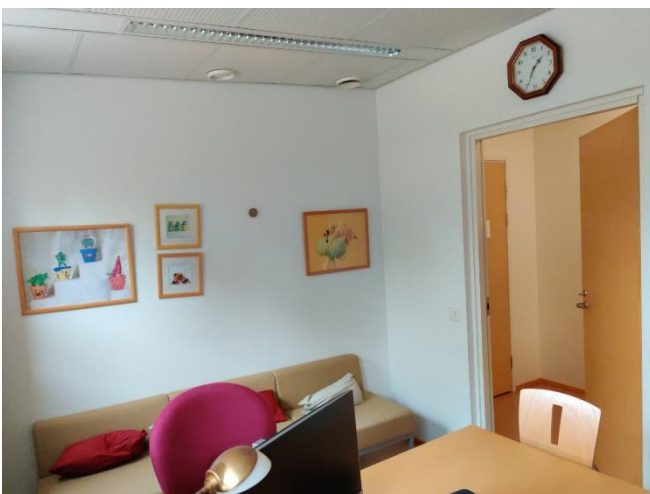
Kuva 53. Tila 234.

Tilan 234 huoneilma vaikutti hieman tunkkaiselta. Poikkeavia tai materiaaliemissioihin viittaavia hajuja ei havaittu. Alakaton yläpuolinen tila sekä IV-kanavat ja päätelaitteet olivat puhtaita. Tulo- ja poistoilmapäätelaitteet sijaitsevat vierekkäin ja työpistettä vastakkaisessa nurkassa. Tuloilmaventtiilissä on ohjauspelti, joka ohjaa ilmavirran pois päin poistoilmaventtiilistä. Tilasta mitattu tuloilmavirta 14 l/s. Poistoilmavirta 25 l/s. Hetkellisen paine-eromittauksen perusteella tila noin 0...-2 Pa alipaineinen ulkoilmaan nähden ja tasapainossa viereisen käytävän kanssa (0 Pa).

Tiloissa 234 ja 235 ei havaittu merkittäviä korjaustoimenpiteitä vaativia vaurioita tai puutteita. Tilan 234 tulo- ja poistoventtiilien sijoittelu ei välttämättä takaa optimaalisinta mahdollista ilmanvaihtuvuutta tilassa.
