1. krs 1:400 (A3) Arkkitehtiryhmä Pitkäranta Oy

palaa takaisin paikannuskuvaan

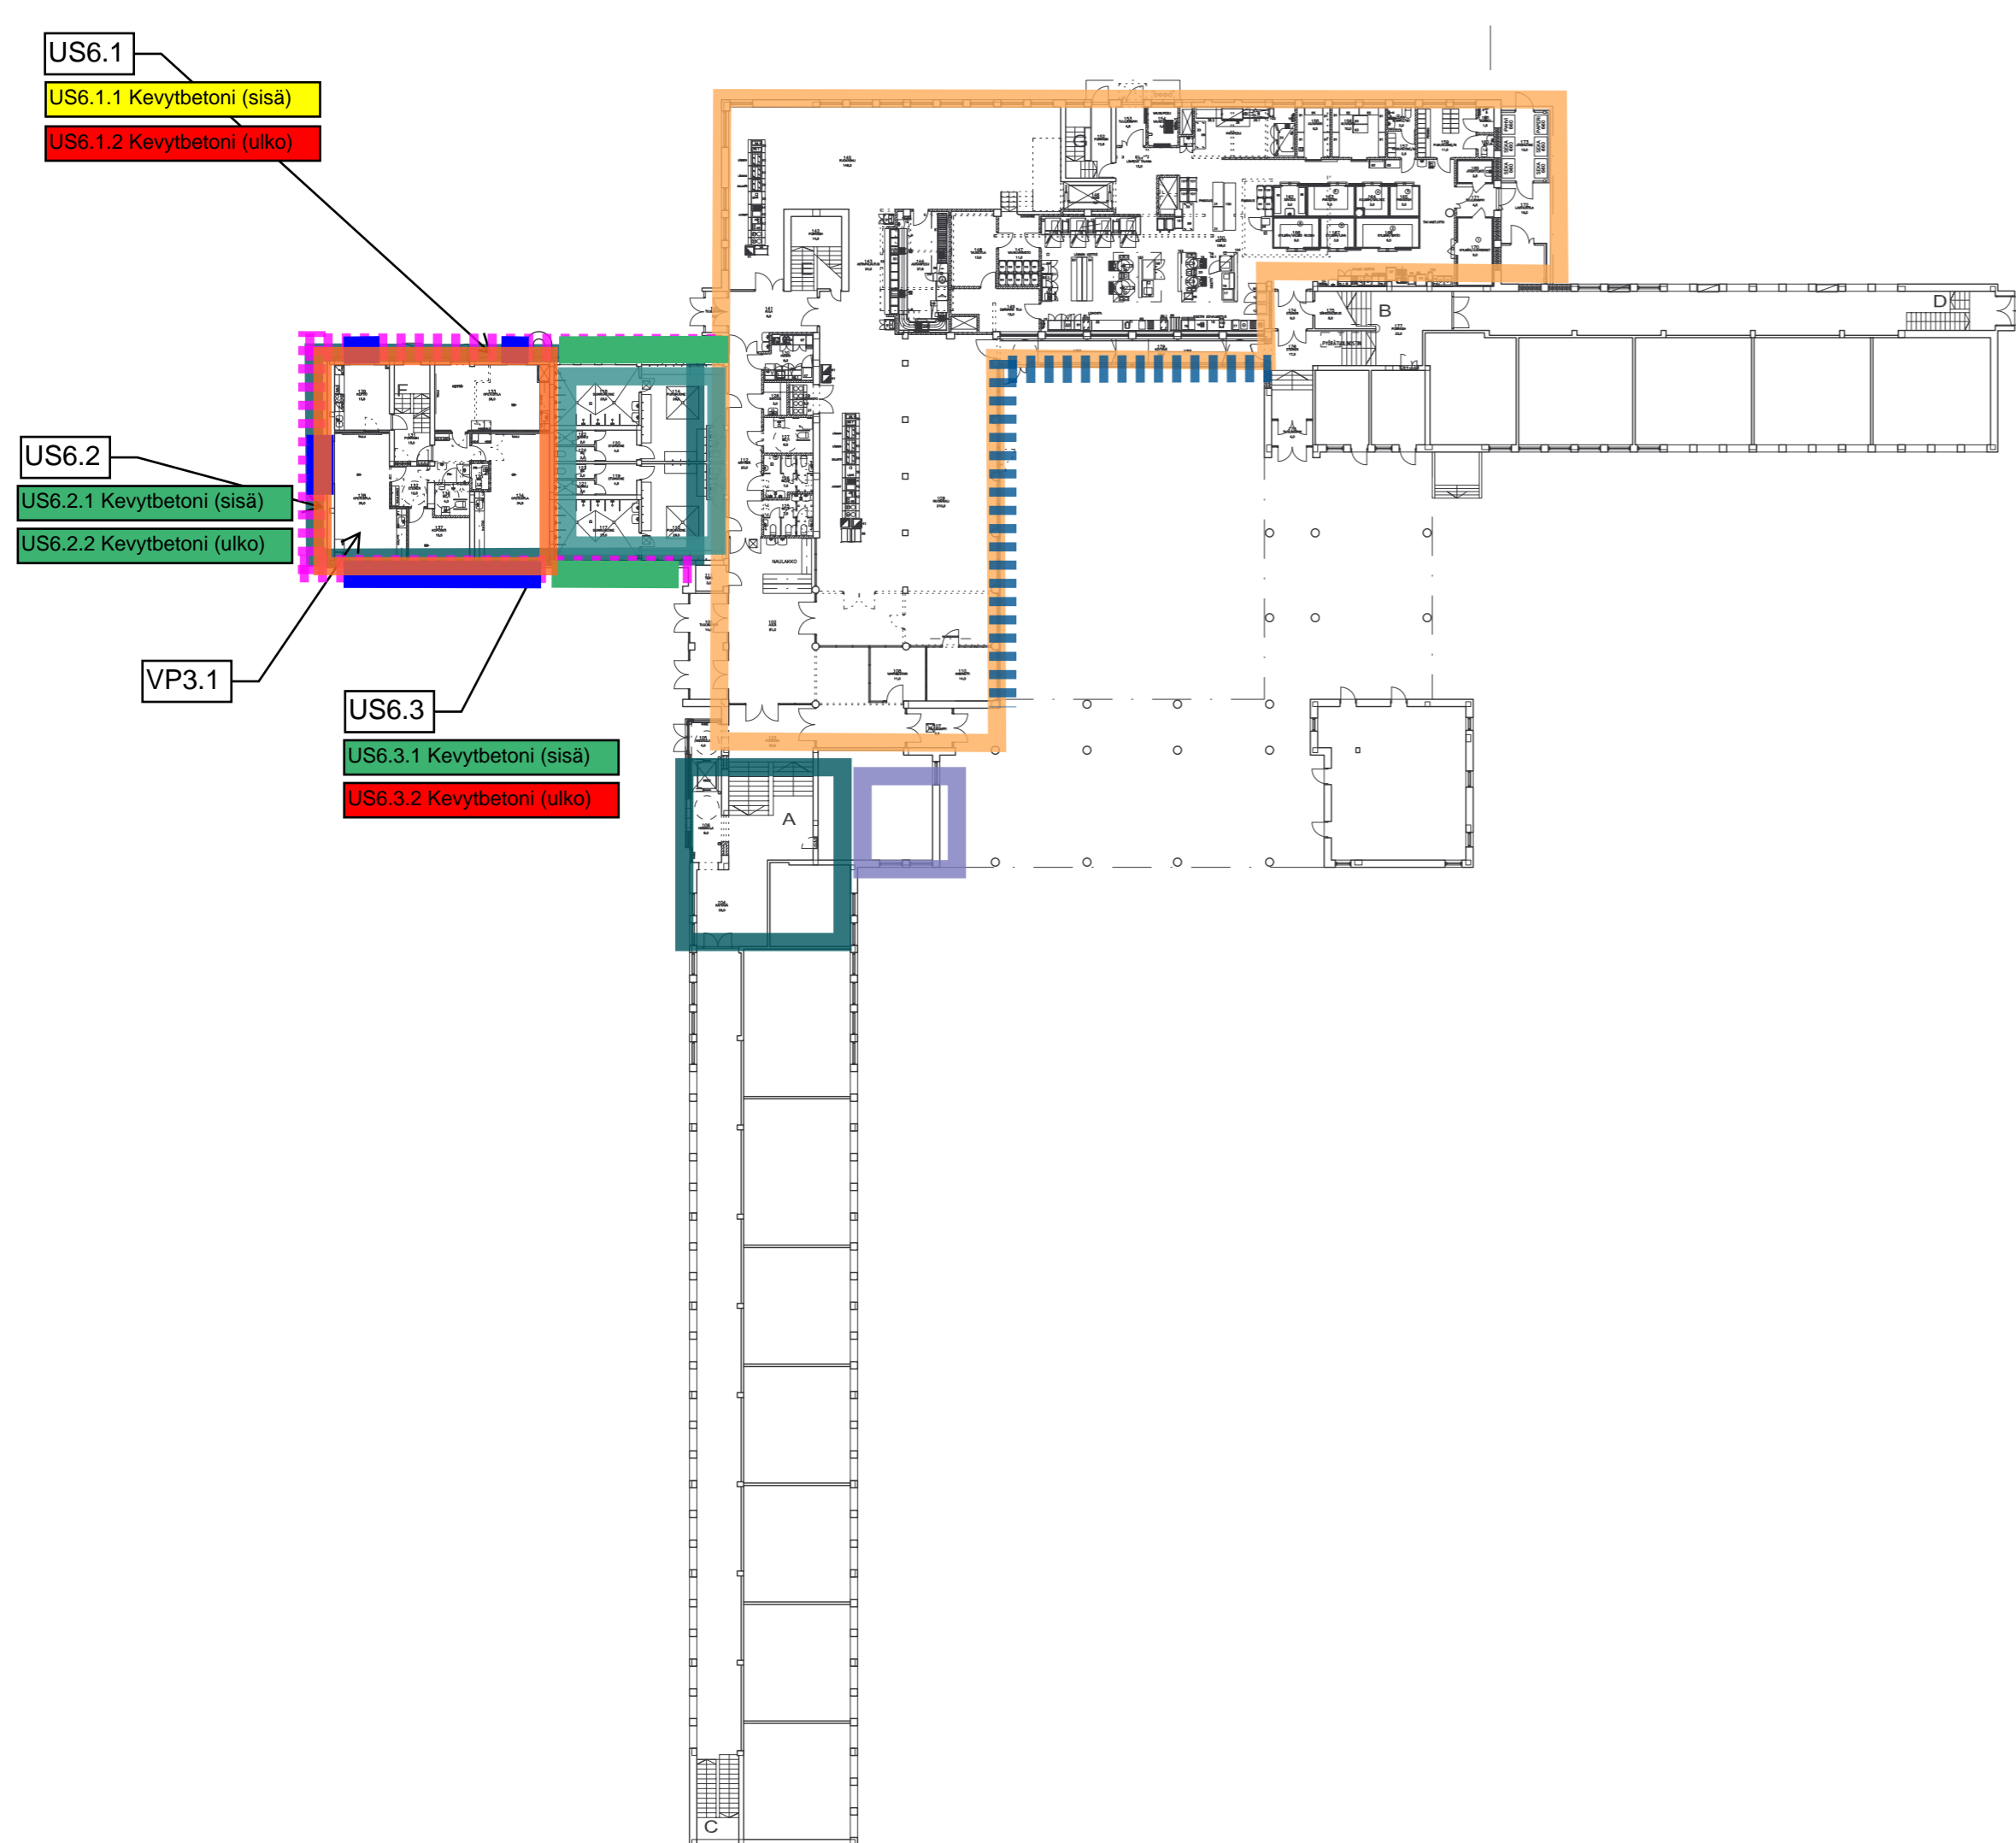
1.kerros

US6.1
 US6.1.1 Kevytbetoni (sisä)
 US6.1.2 Kevytbetoni (ulko)

US6.2
 US6.2.1 Kevytbetoni (sisä)
 US6.2.2 Kevytbetoni (ulko)

VP3.1
 US6.3
 US6.3.1 Kevytbetoni (sisä)
 US6.3.2 Kevytbetoni (ulko)

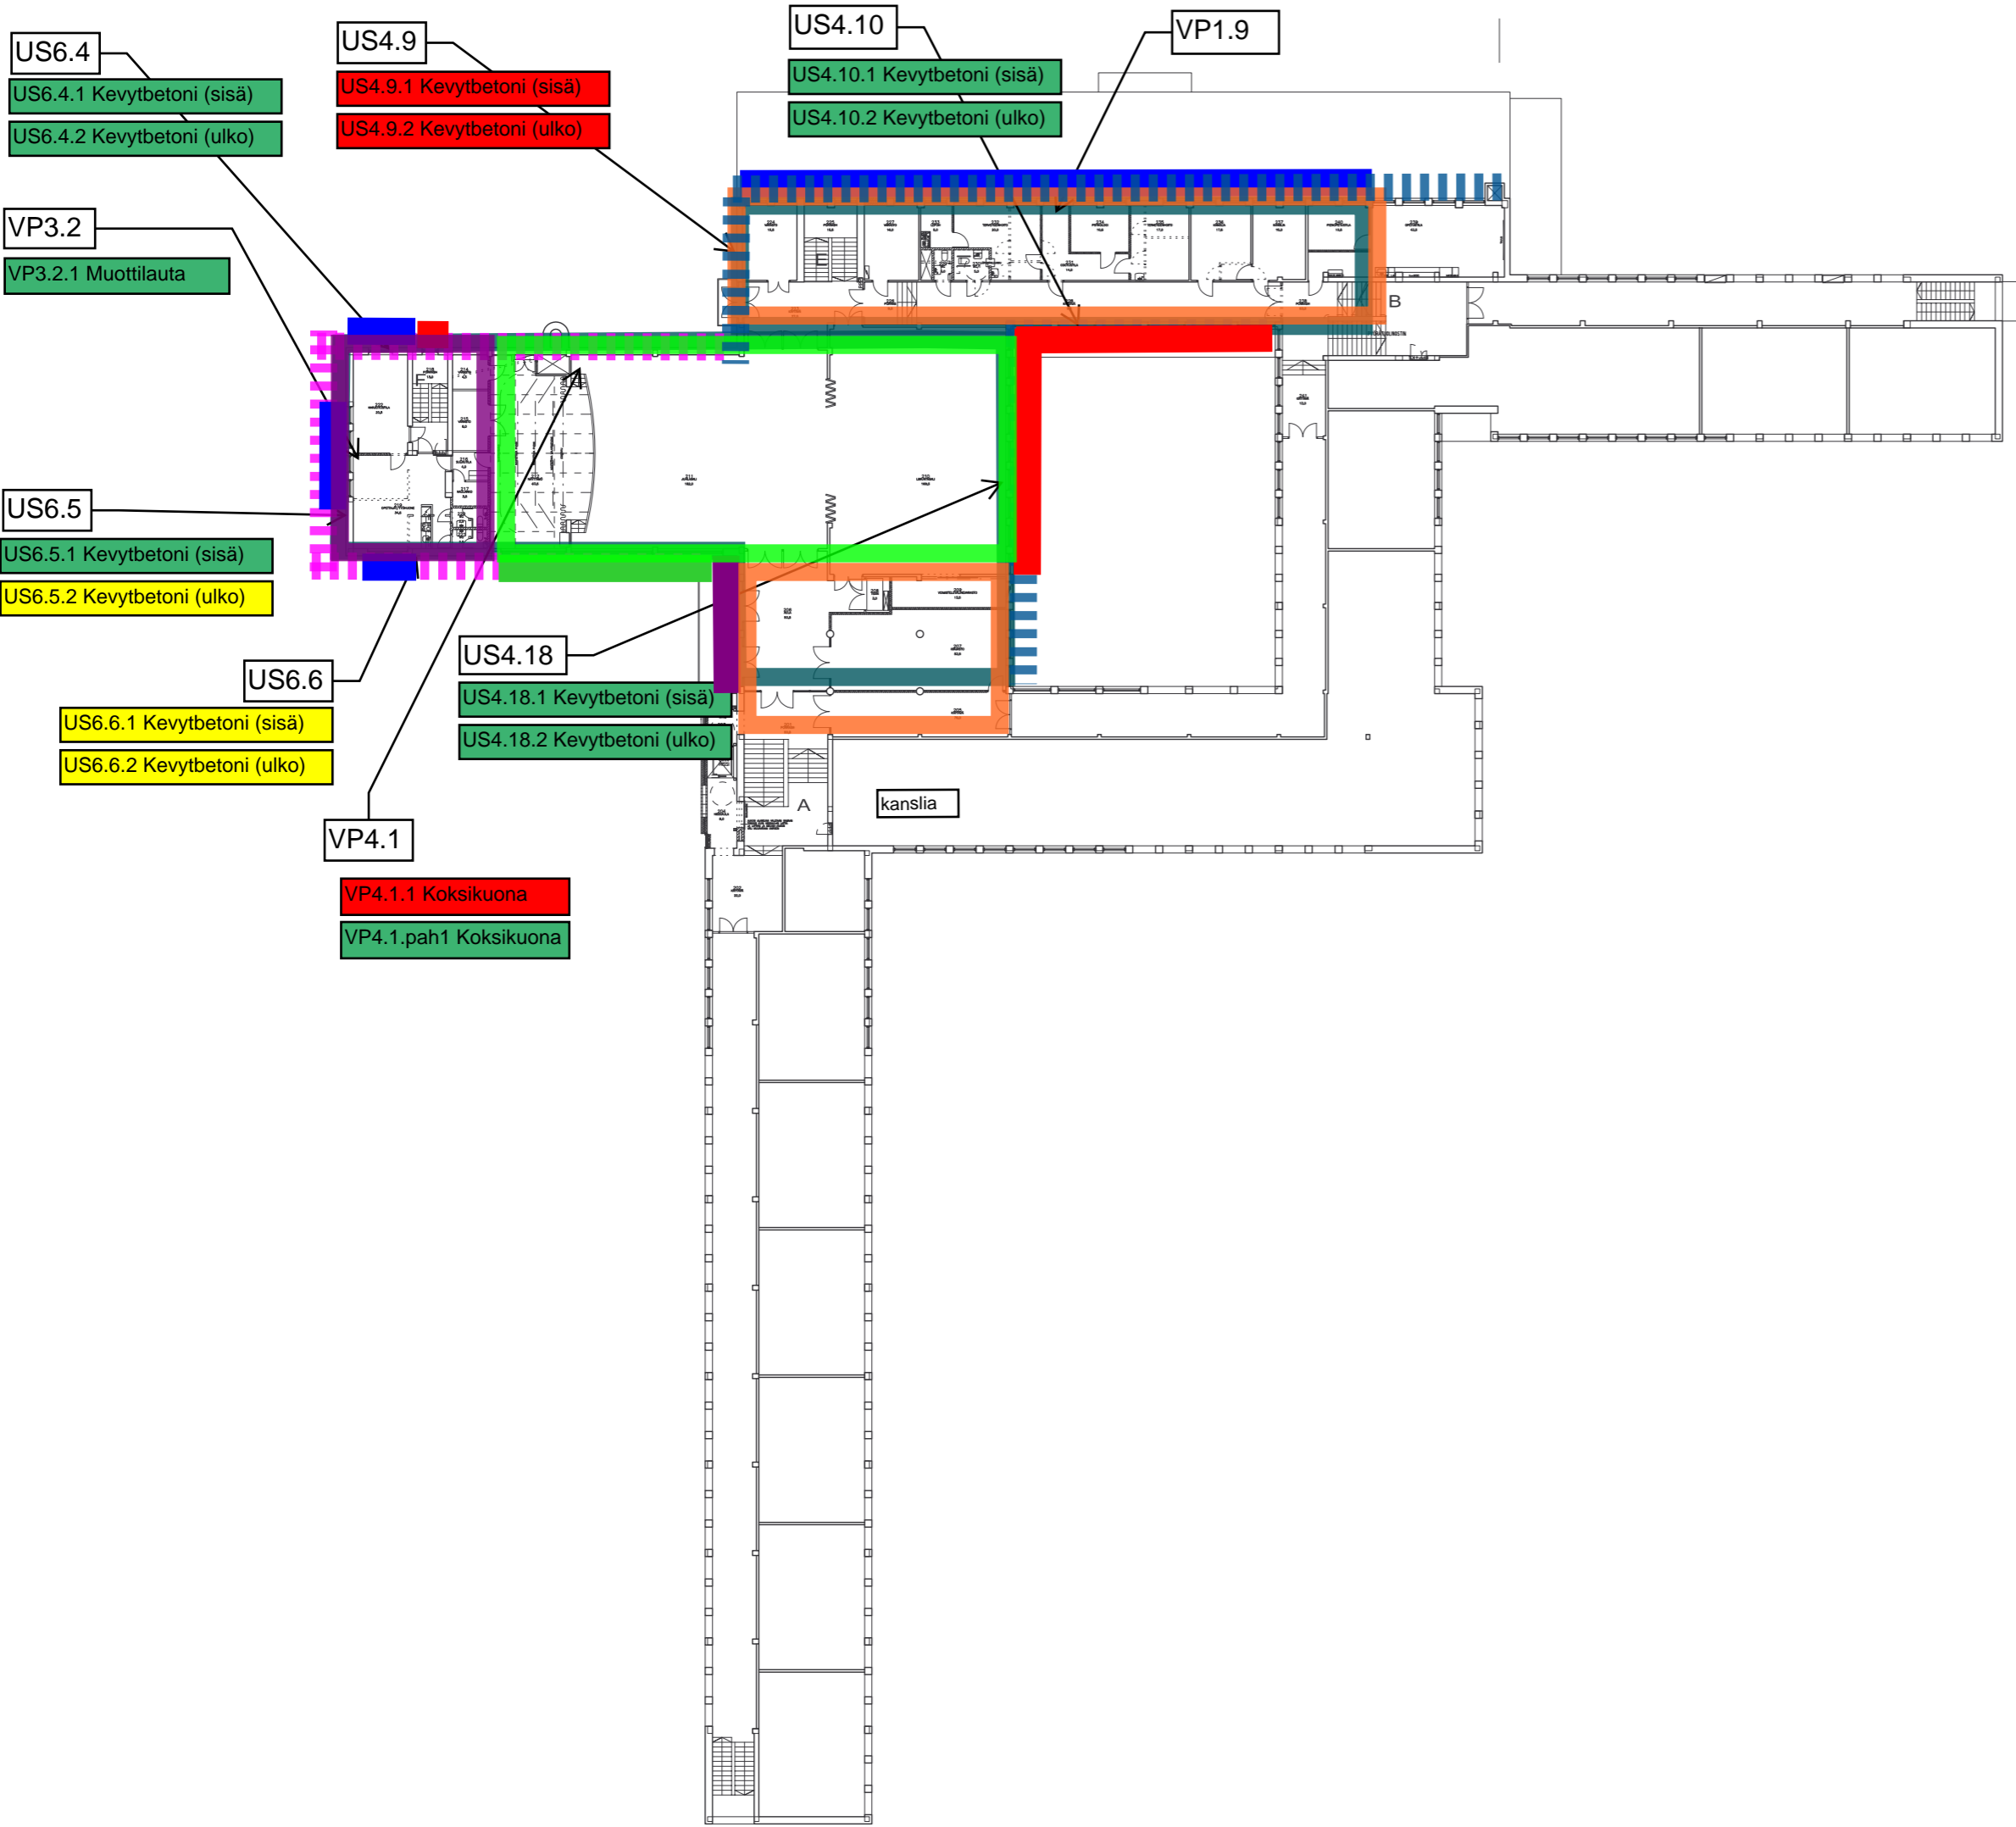
2.kerros

US6.4
US6.4.1 Kevytbetoni (sisä)
US6.4.2 Kevytbetoni (ulko)

VP3.2
VP3.2.1 Muottilauta

US6.5
US6.5.1 Kevytbetoni (sisä)
US6.5.2 Kevytbetoni (ulko)

US6.6
US6.6.1 Kevytbetoni (sisä)
US6.6.2 Kevytbetoni (ulko)

VP4.1
VP4.1.1 Koksikuona
VP4.1.pah1 Koksikuona

US4.9
US4.9.1 Kevytbetoni (sisä)
US4.9.2 Kevytbetoni (ulko)

US4.10
US4.10.1 Kevytbetoni (sisä)
US4.10.2 Kevytbetoni (ulko)

US4.18
US4.18.1 Kevytbetoni (sisä)
US4.18.2 Kevytbetoni (ulko)
