RAKENNUSHISTORIALLINEN SELVITYS

Casinon kortteli 309,
Plagenin uimarannan ja Puistovuorten alue

TENGBOM ERIKSSON ARKKITEHDIT OY 27.11.2013

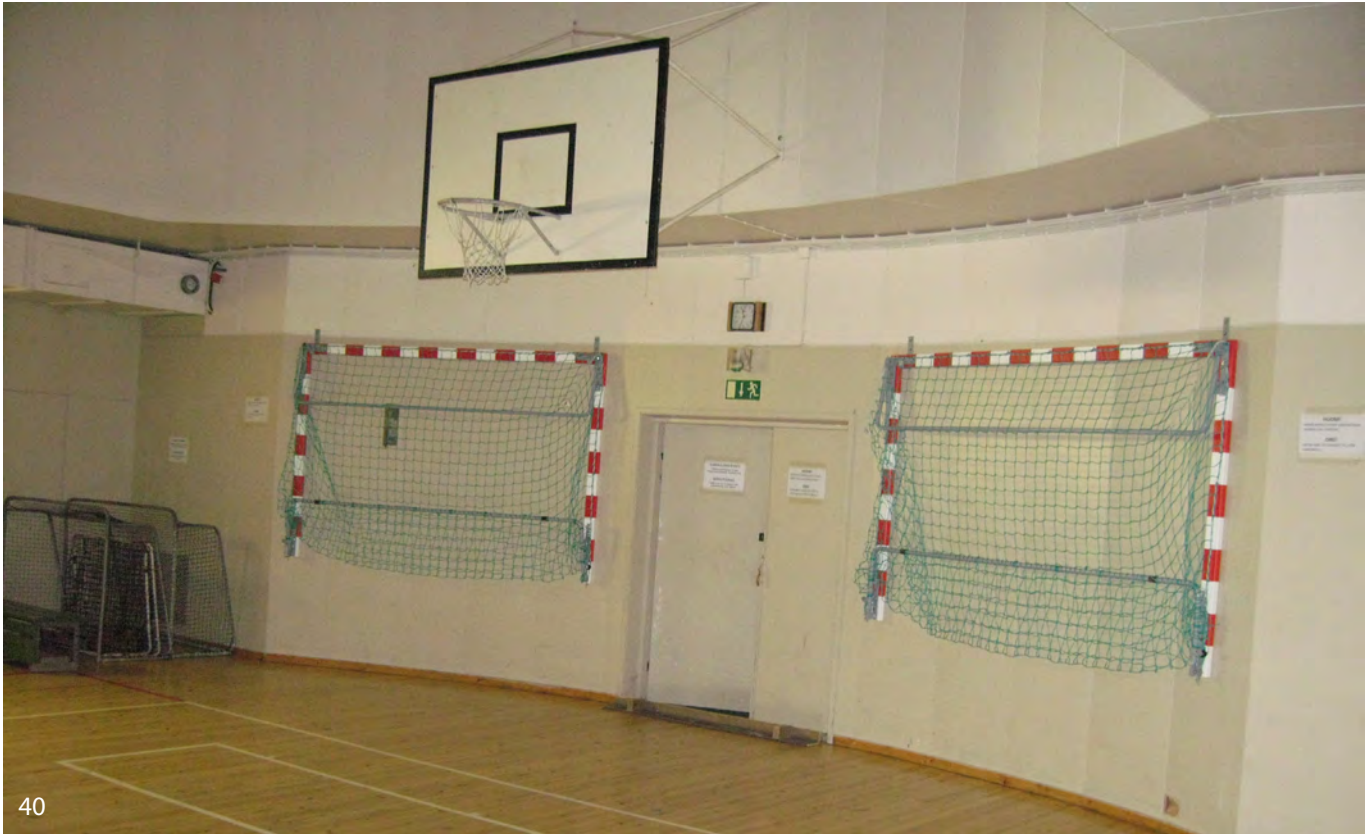
Kuva 38: Kattovedet johdetaan syöksytorvilla alas katolta. Kuva 39: Pihan astinkivet voivat palvella myös leikkialueena.

Kuva 39: Syöksytorvien alla ei ole erillistä vesien poistamisjärjestelmää. Kuva 40: Liikuntasali on ilmeeltään tunkkainen ja pimeä.

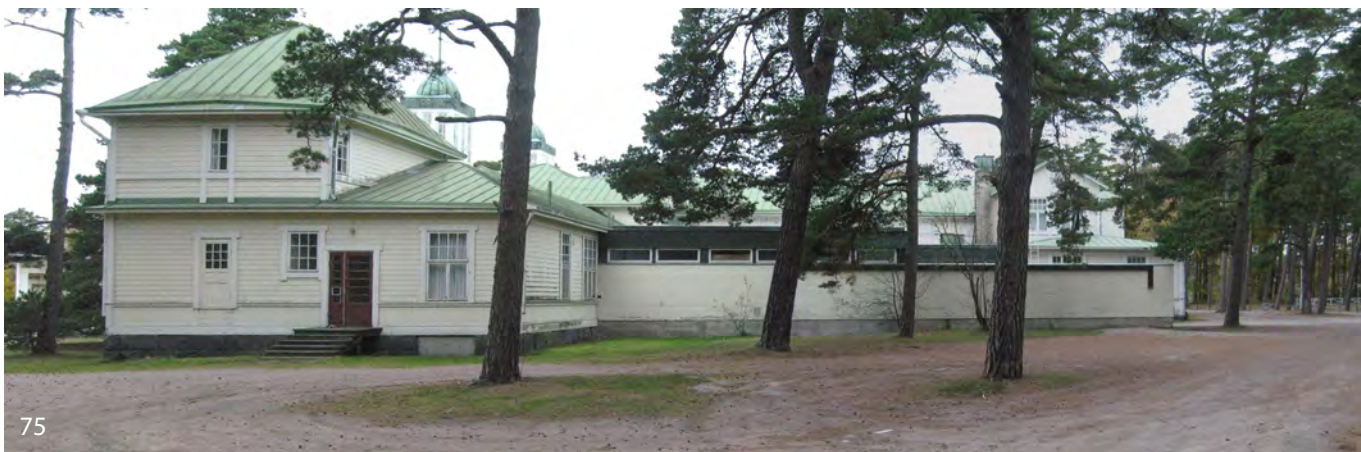
75

Kuva 75: Casinon vuonna 1963 rakennettu keittiösiipi puistopuolelta
