Hangon keskuskuoli

Kosteus- ja sisäilmatekniset kuntotutkimukset ja korjaukset

Infotilaisuus 7.10.2020

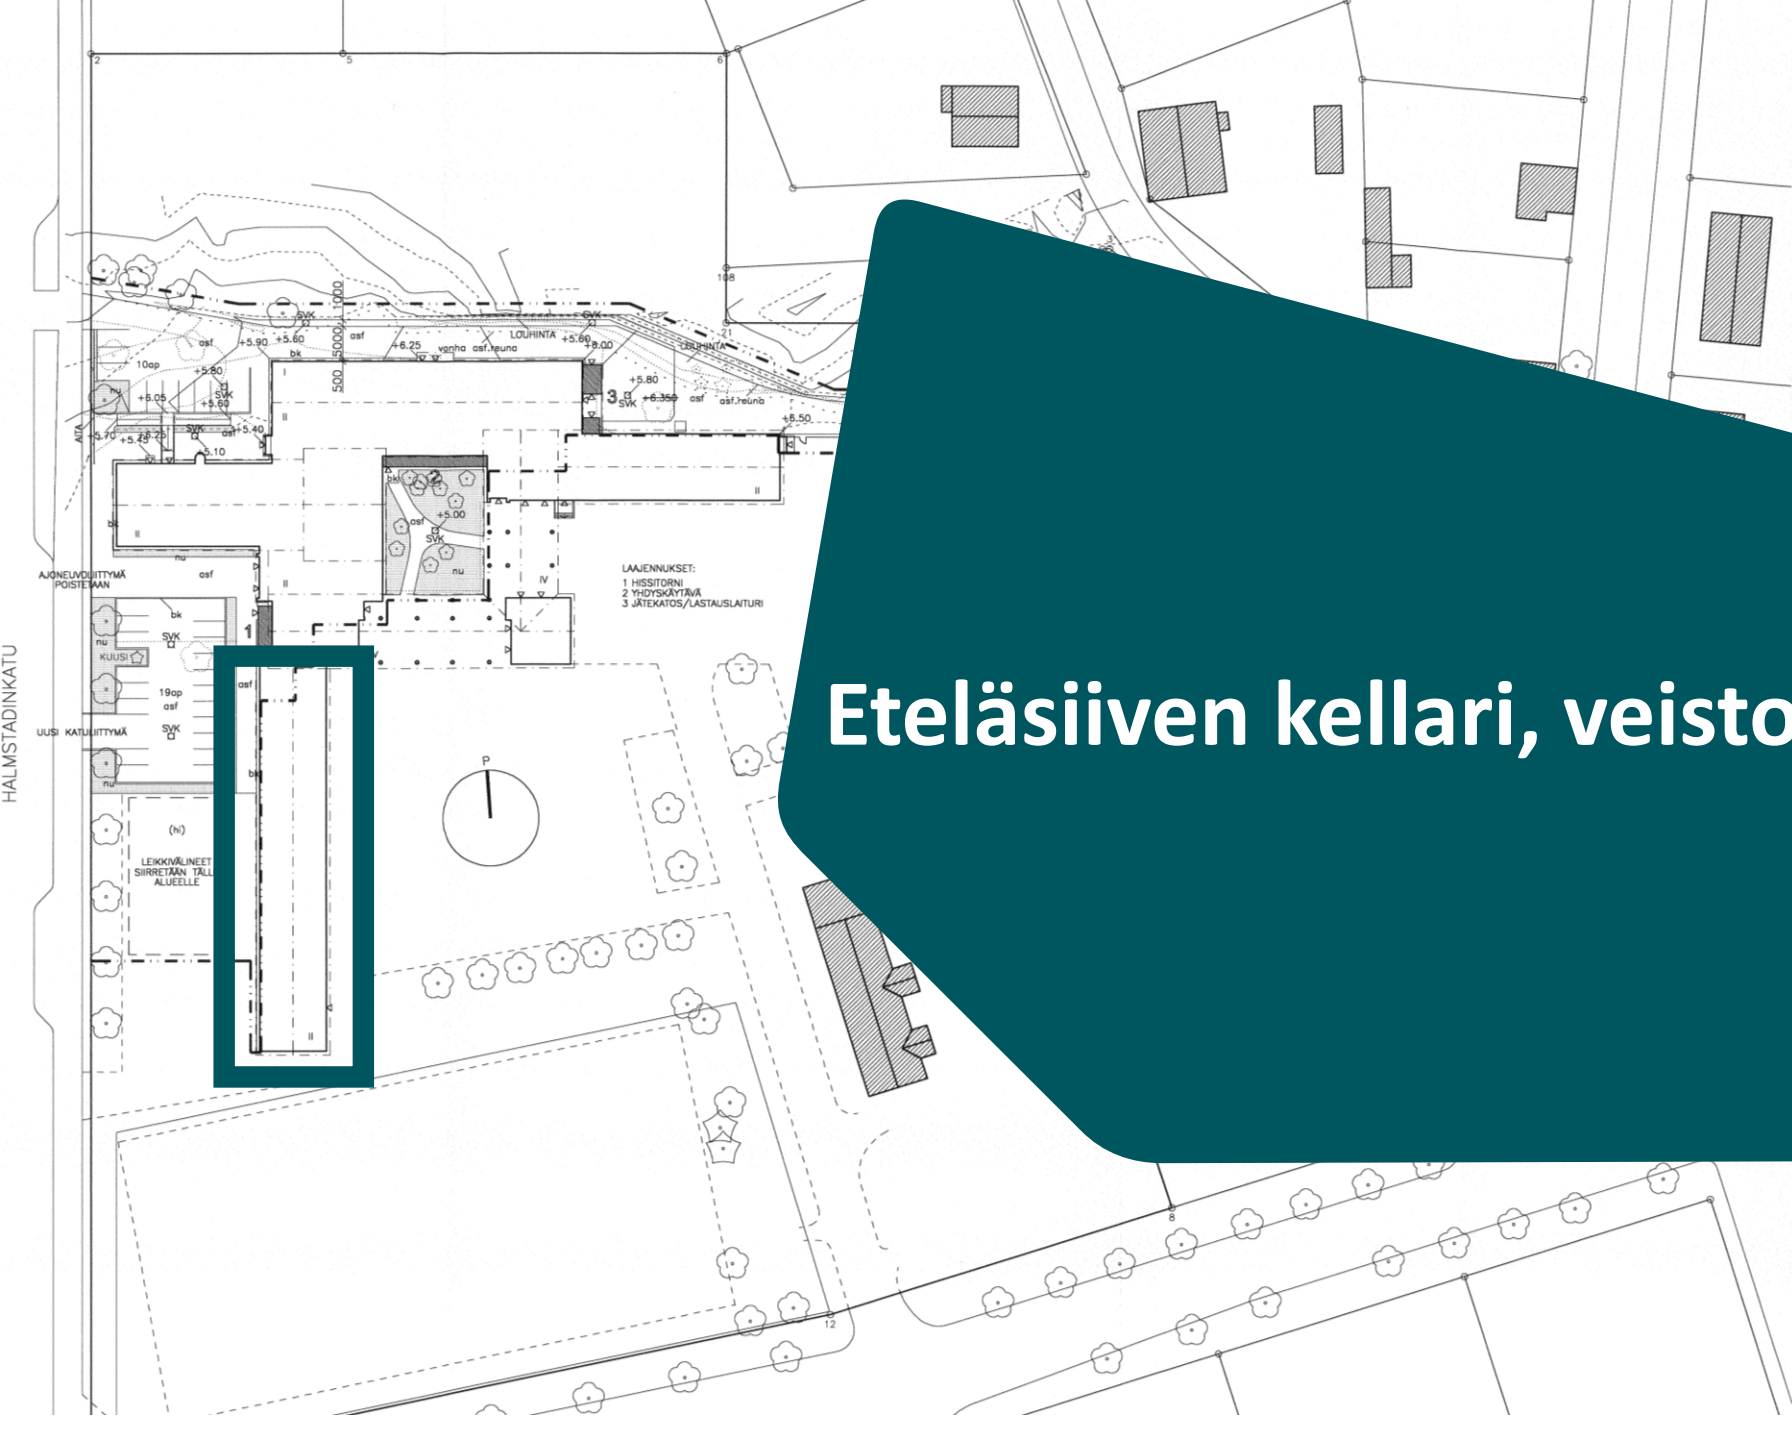
Eteläsiiven kellari, veistotilat

Tutkimukset ja tulokset:

- Alapohjan vauriot, Sisäilmäri tutkinut.

Korjaukset (2019-2020):

- ✓ Alapohjan korjaaminen/uusiminen, FCG suunnitellut.
- ✓ Vaihe 1 valmistui keväällä 2020.
- Vaihe 2 valmistuu joulukuussa 2020.

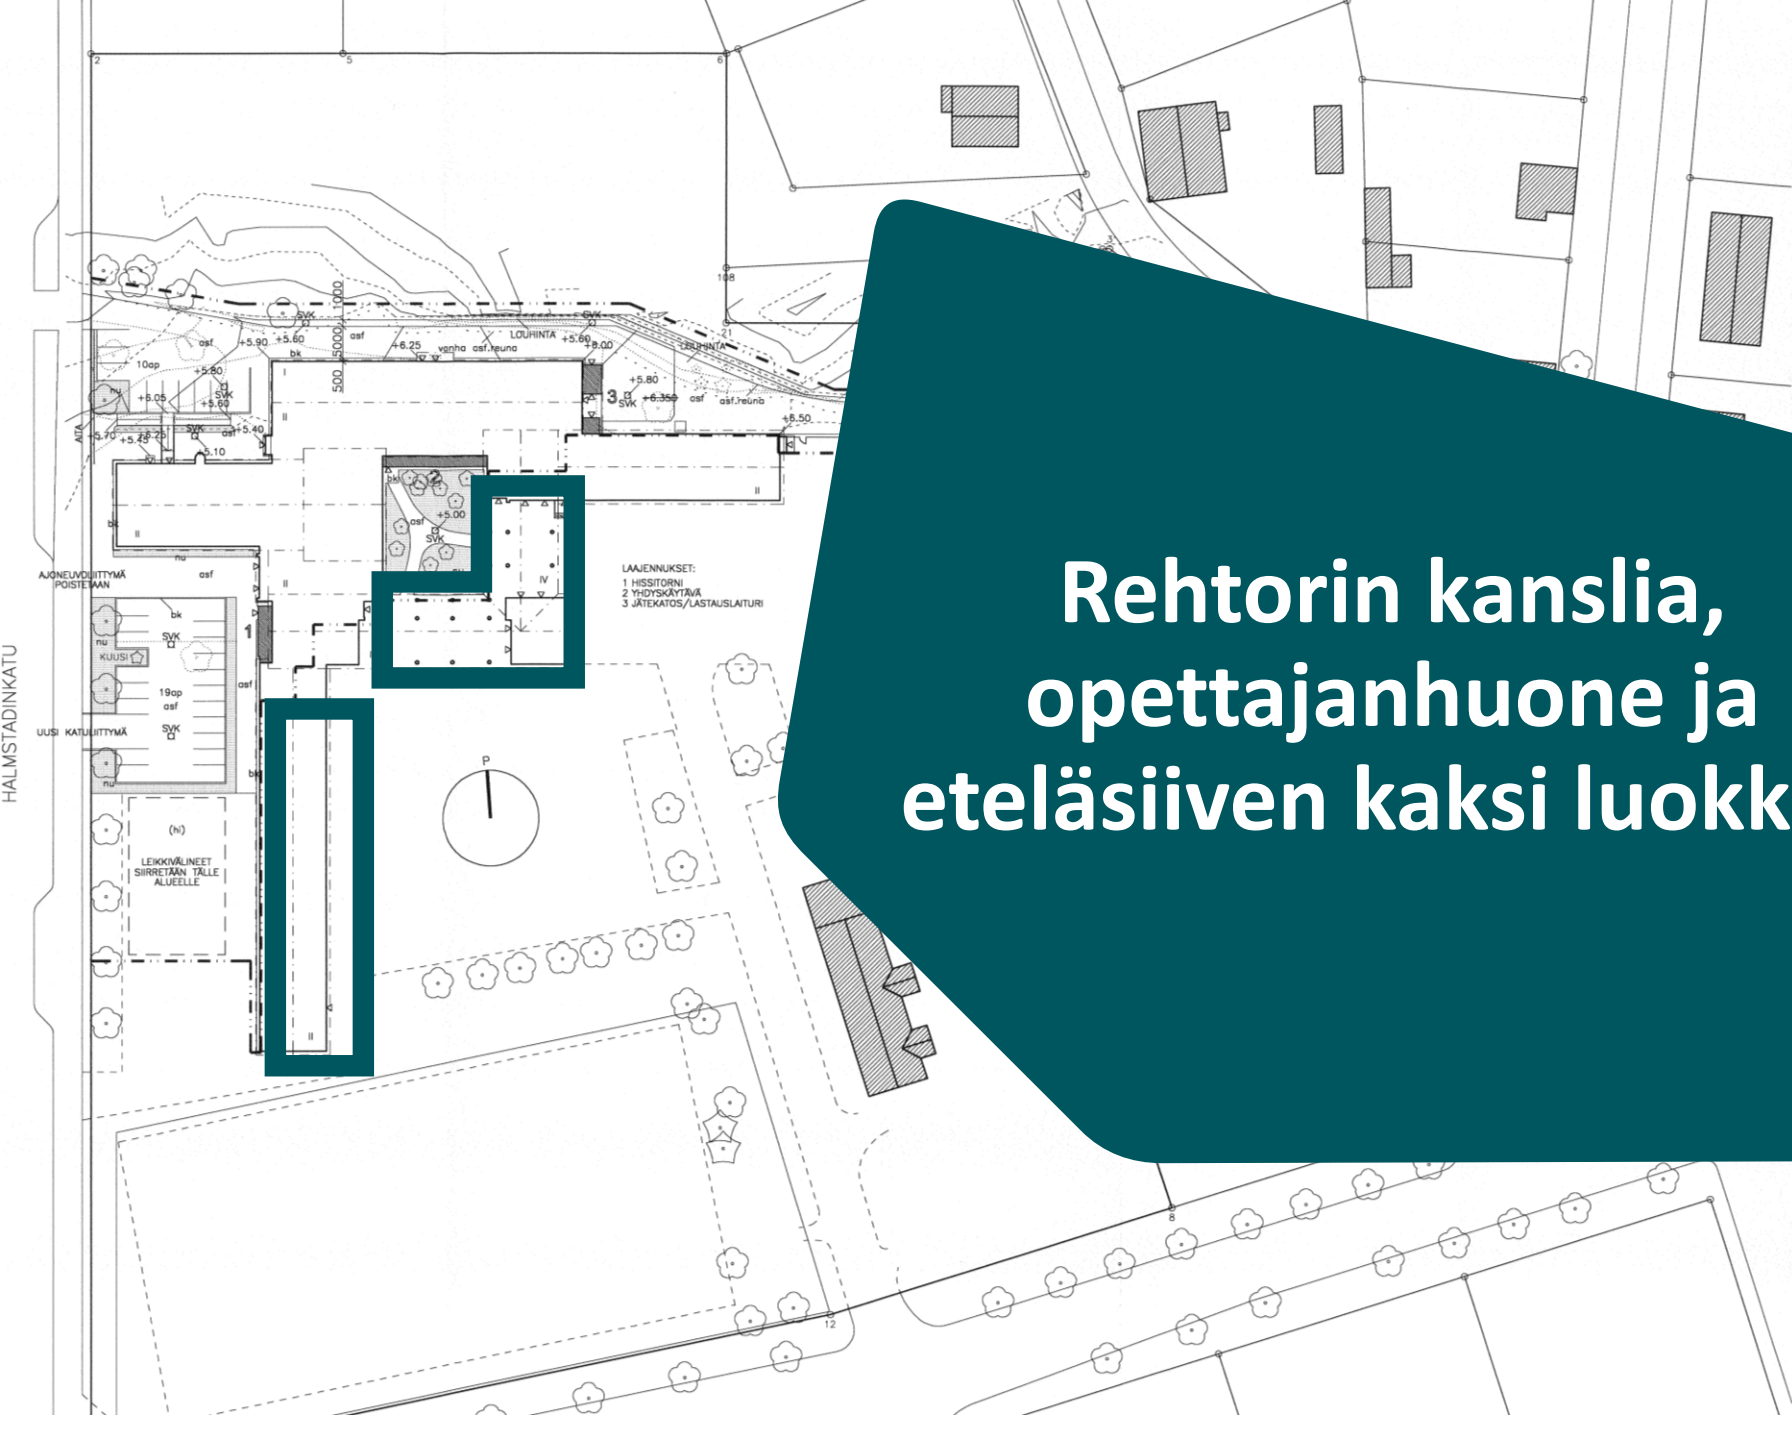
Rehtorin kanslia, opettajanhuone ja eteläsiiven kaksi luokkaa

Rehtorin kanslia ja eteläsiiven kaksi luokkaa

Lähtökohdat:

- Tiloissa koetut sisäilmaongelmat.

Tutkimukset ja tulokset (loppuvuosi 2019):

- Ongelmatilojen lattiapäällysteet sekä ilmanvaihto.
- Kanslian ja opettajanhuoneen lattiapäällysteet vaurioituneet (linoleumi). Myös yhdistepitoisuudet sisäilmassa koholla.
- Luokkien lattiapäällysteissä (muovimatot) ei vaurioita.
- Puutteita ilmanvaihtokoneiden ja kanavien puhtaudessa, erityisesti kansliassa.

Korjaukset (2020):

- ✓ Kanslian ja opettajanhuoneen lattiapäällysteen vaihtaminen (tehty).
- ✓ Ilmanvaihdon puhdistus- ja huoltotyöt (tehty).

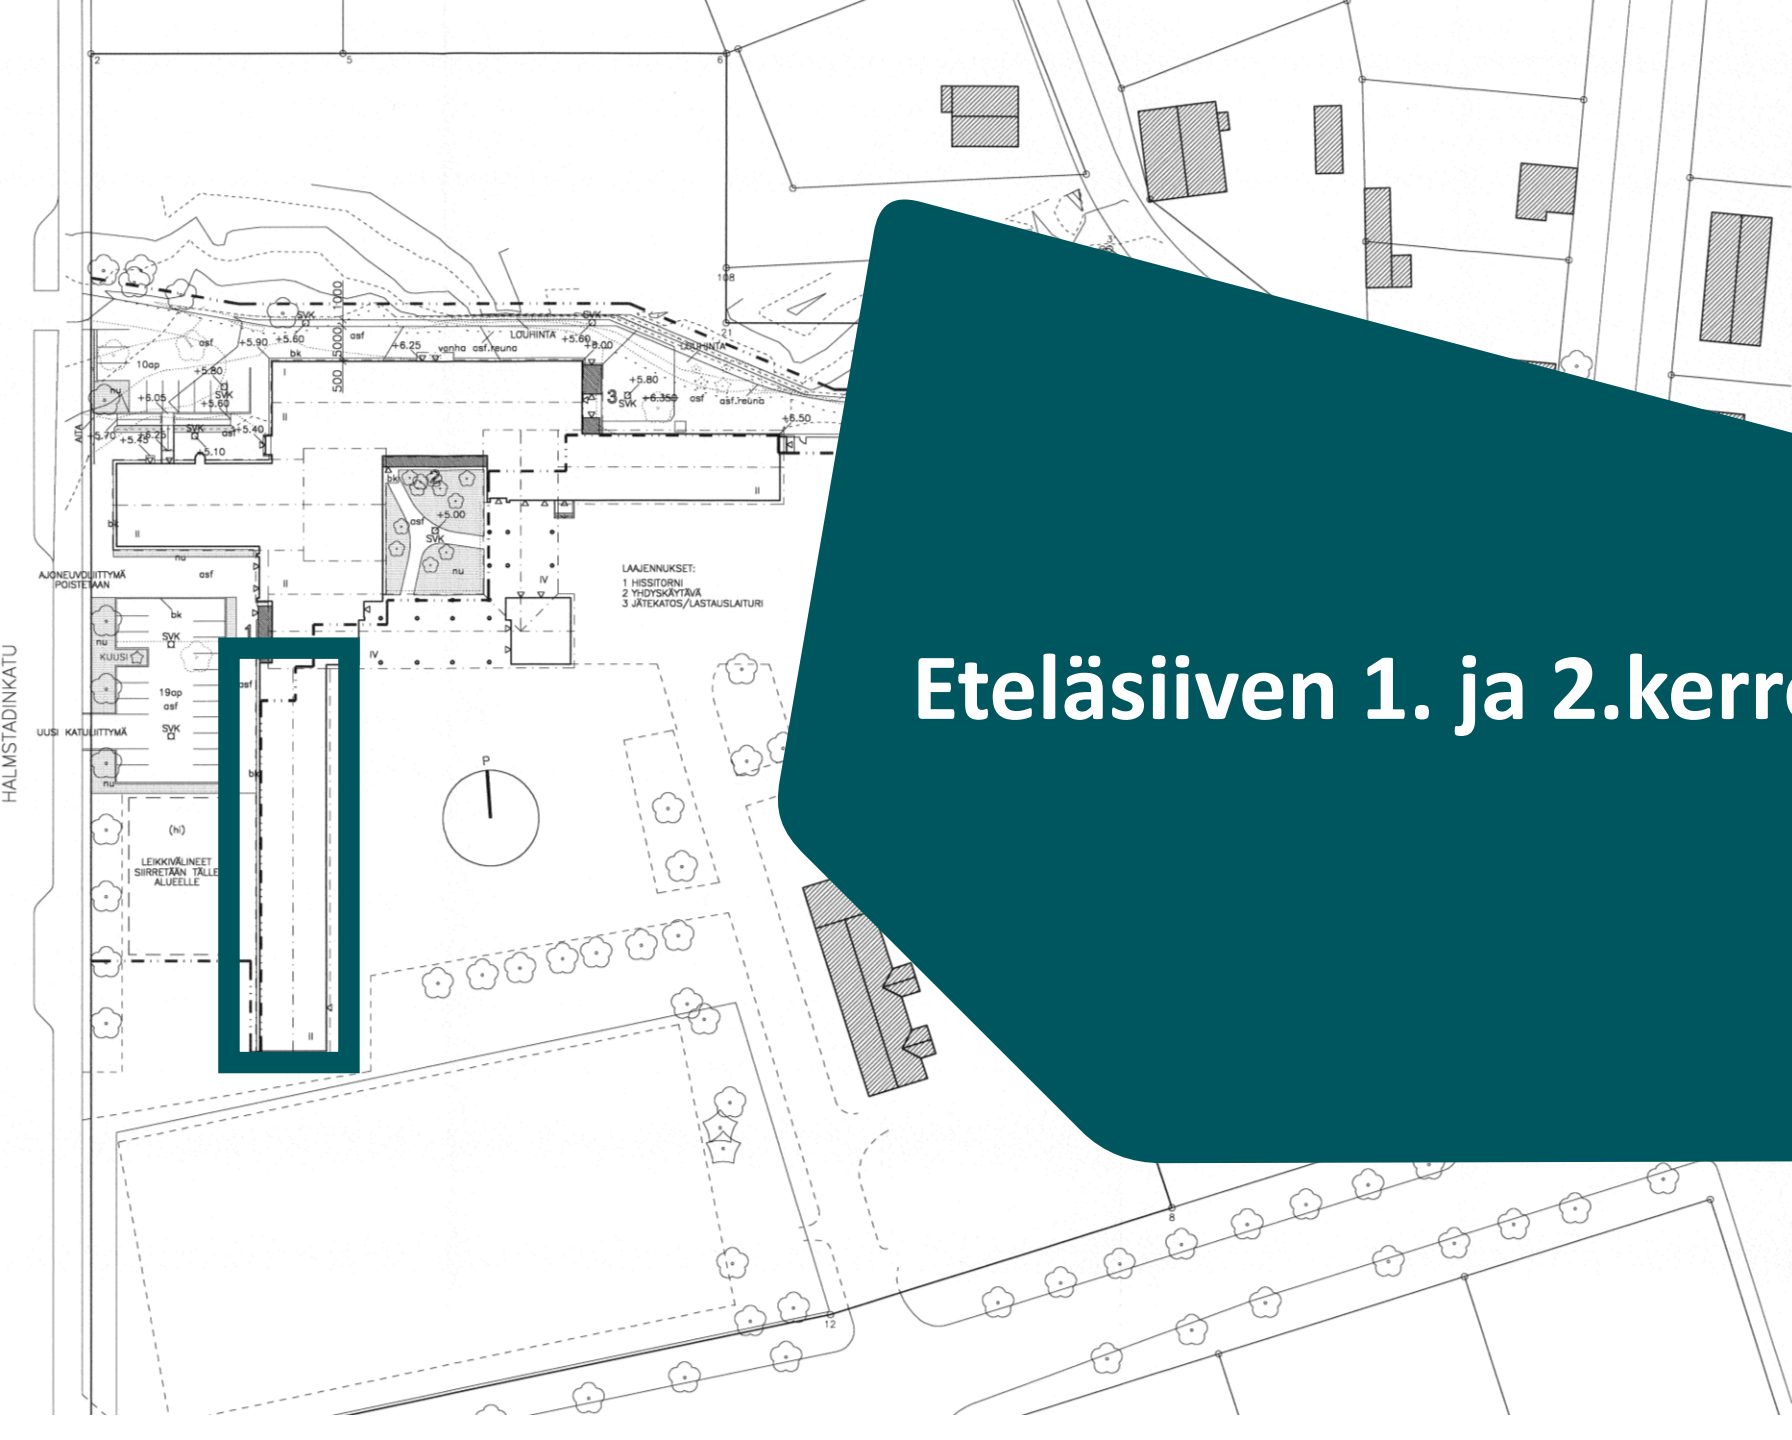
Eteläsiiven 1. ja 2.kerros

Lähtökohdat:

- Jatkoa edelliselle tutkimuksella.
- Syy luokkien ongelmille ei löytynyt muovimatoista.

Tutkimukset ja tulokset (alkuvuosi 2020):

- Välipohjan, ulkoseinien, ikkunoiden ja yläpohjan/vesikaton kunto sekä sisäilman mineraalikuidut.
- Välipohjan askeläänieristeessä paikallisia mikrobivaurioita.
- Ulkoseinien lämmöneristeessä mikrobivaurioita eteläseinällä.
- Käytävän alkuperäiset ikkunat käyttöikänsä päässä. Luokkien 80-luvulla uusituilla ikkunoilla käyttöikä vielä jäljellä.
- Ikkunatilkkeissä ja vanhoissa karmeissa mikrobivaurioita.
- Käytävän sisäilman mineraalikuitupitoisuus koholla.

Eteläsiiven 1. ja 2.kerros

Kiireelliset korjaukset (2020):

- ✓ Vaurioituneen askeläänieristeen poistaminen kahdesta luokasta (tehty).
- ✓ Eteläseinän tiivistäminen (tehty).
- ✓ Luokkien ikkunoiden tiivistäminen, myös itäsiivessä (tehty).
- ✓ Vesikaton paikkakorjaukset (tehty).

Korjaukset 2021:

- Eteläseinän lämmöneristeen uusiminen.
- Luokkien ikkunoiden uusiminen.
- Vesikaton uusiminen ja yläpohjan lämmöneristeen lisääminen/uusiminen.

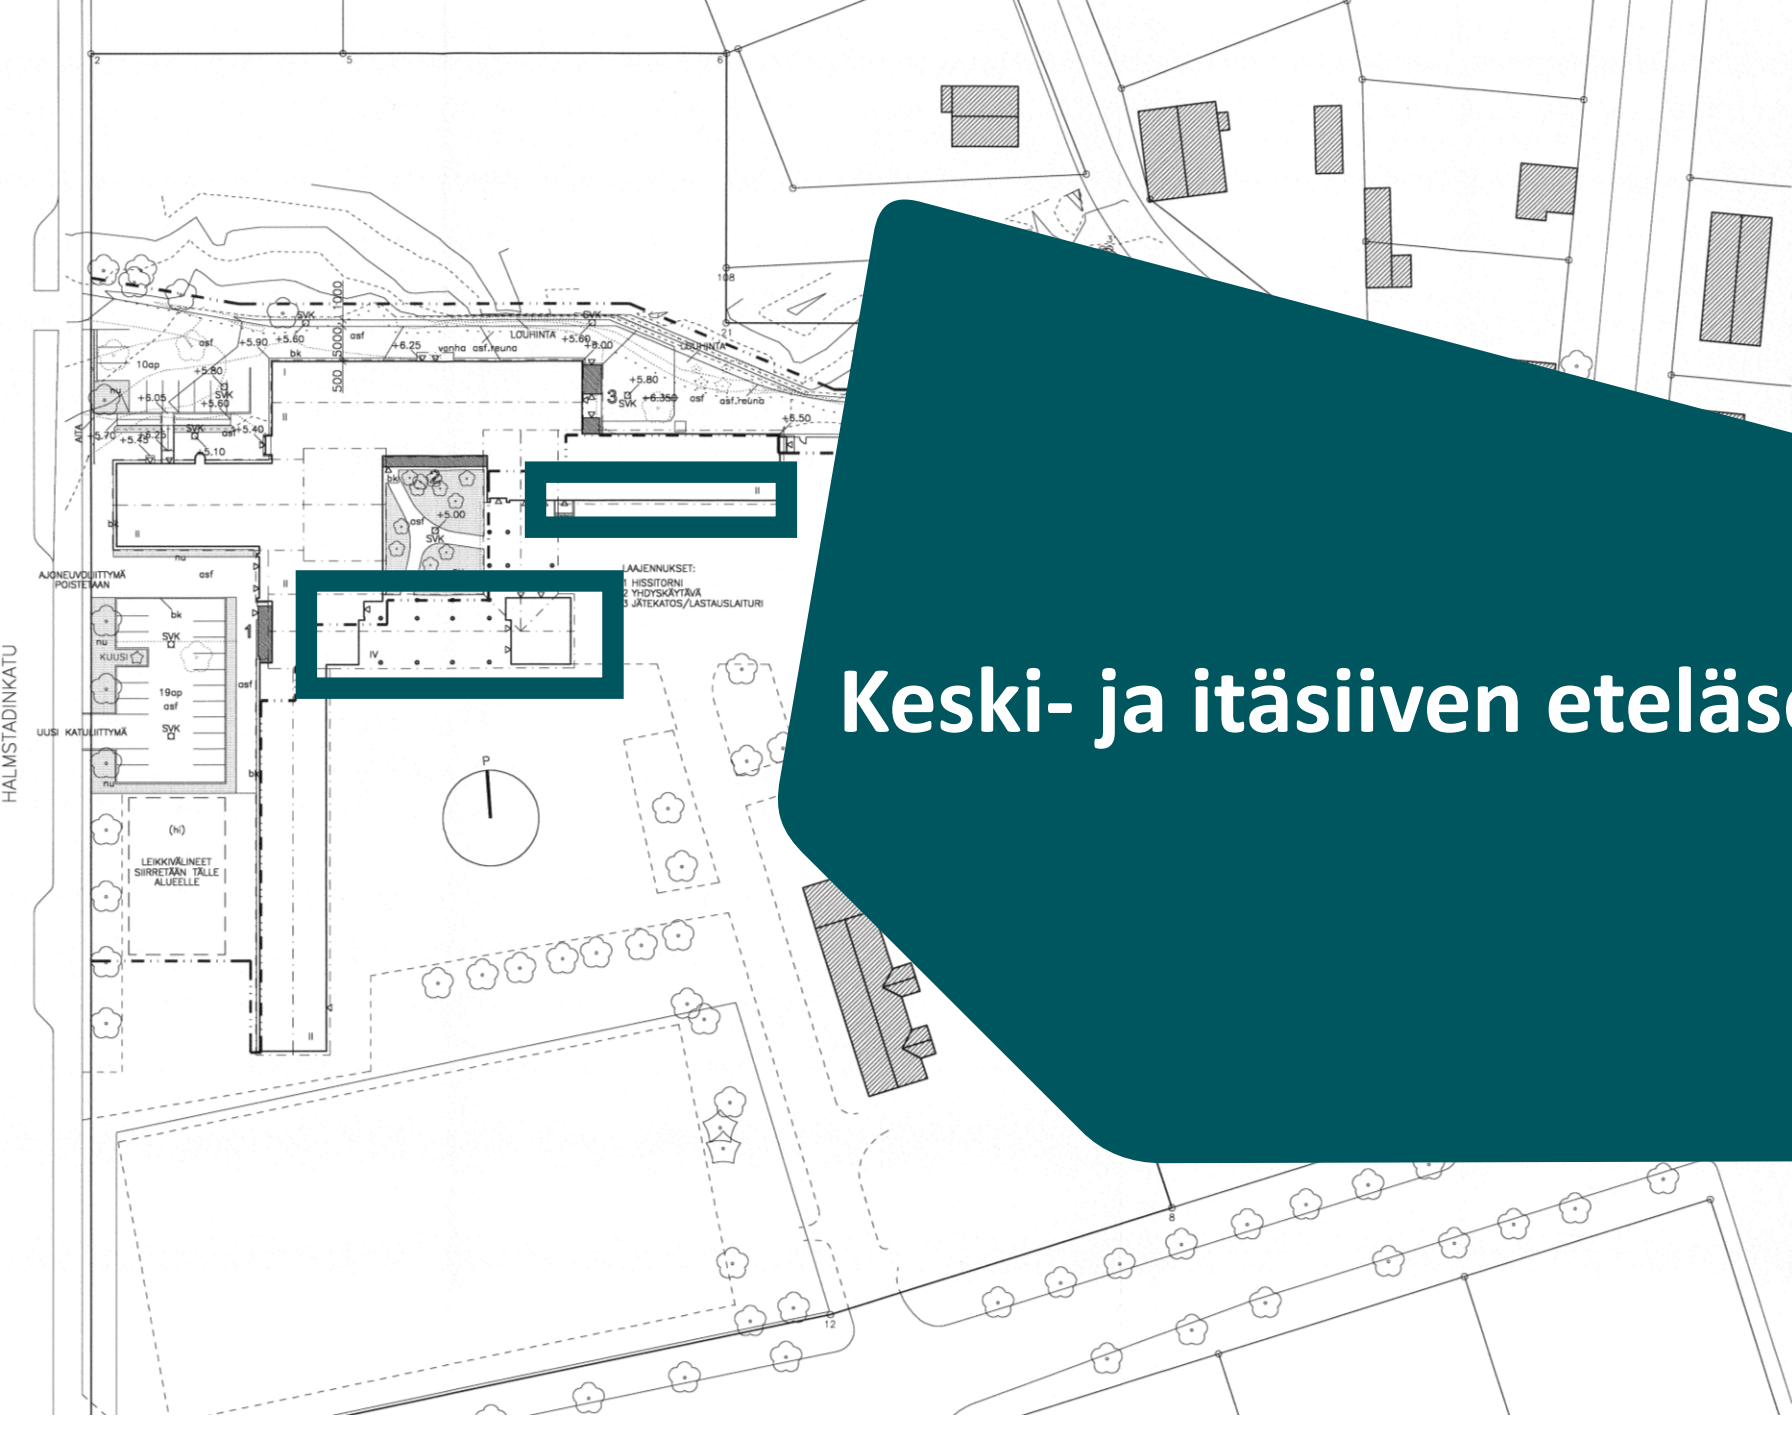
Keski- ja itäsiiven eteläseinät

- Eteläsiiven eteläseinässä havaitut vauriot, joiden perusteella nähtiin tarve selvittää myös keski- ja itäsiiven eteläseinien kunto.
- Opettajanhuoneen alapohjarakenteen tarkastus ennen päällystämistä.

- Opettajanhuoneen alapohjassa lieviä paikallisia vaurioita.
- Opettajanhuoneen keittiössä vanha vesivahinko.
- Eteläseinillä vaurioita sekä keski- että itäsiivessä. Itäsiivessä vauriot merkittävämpiä.

- Eteläseinustojen korjaaminen.

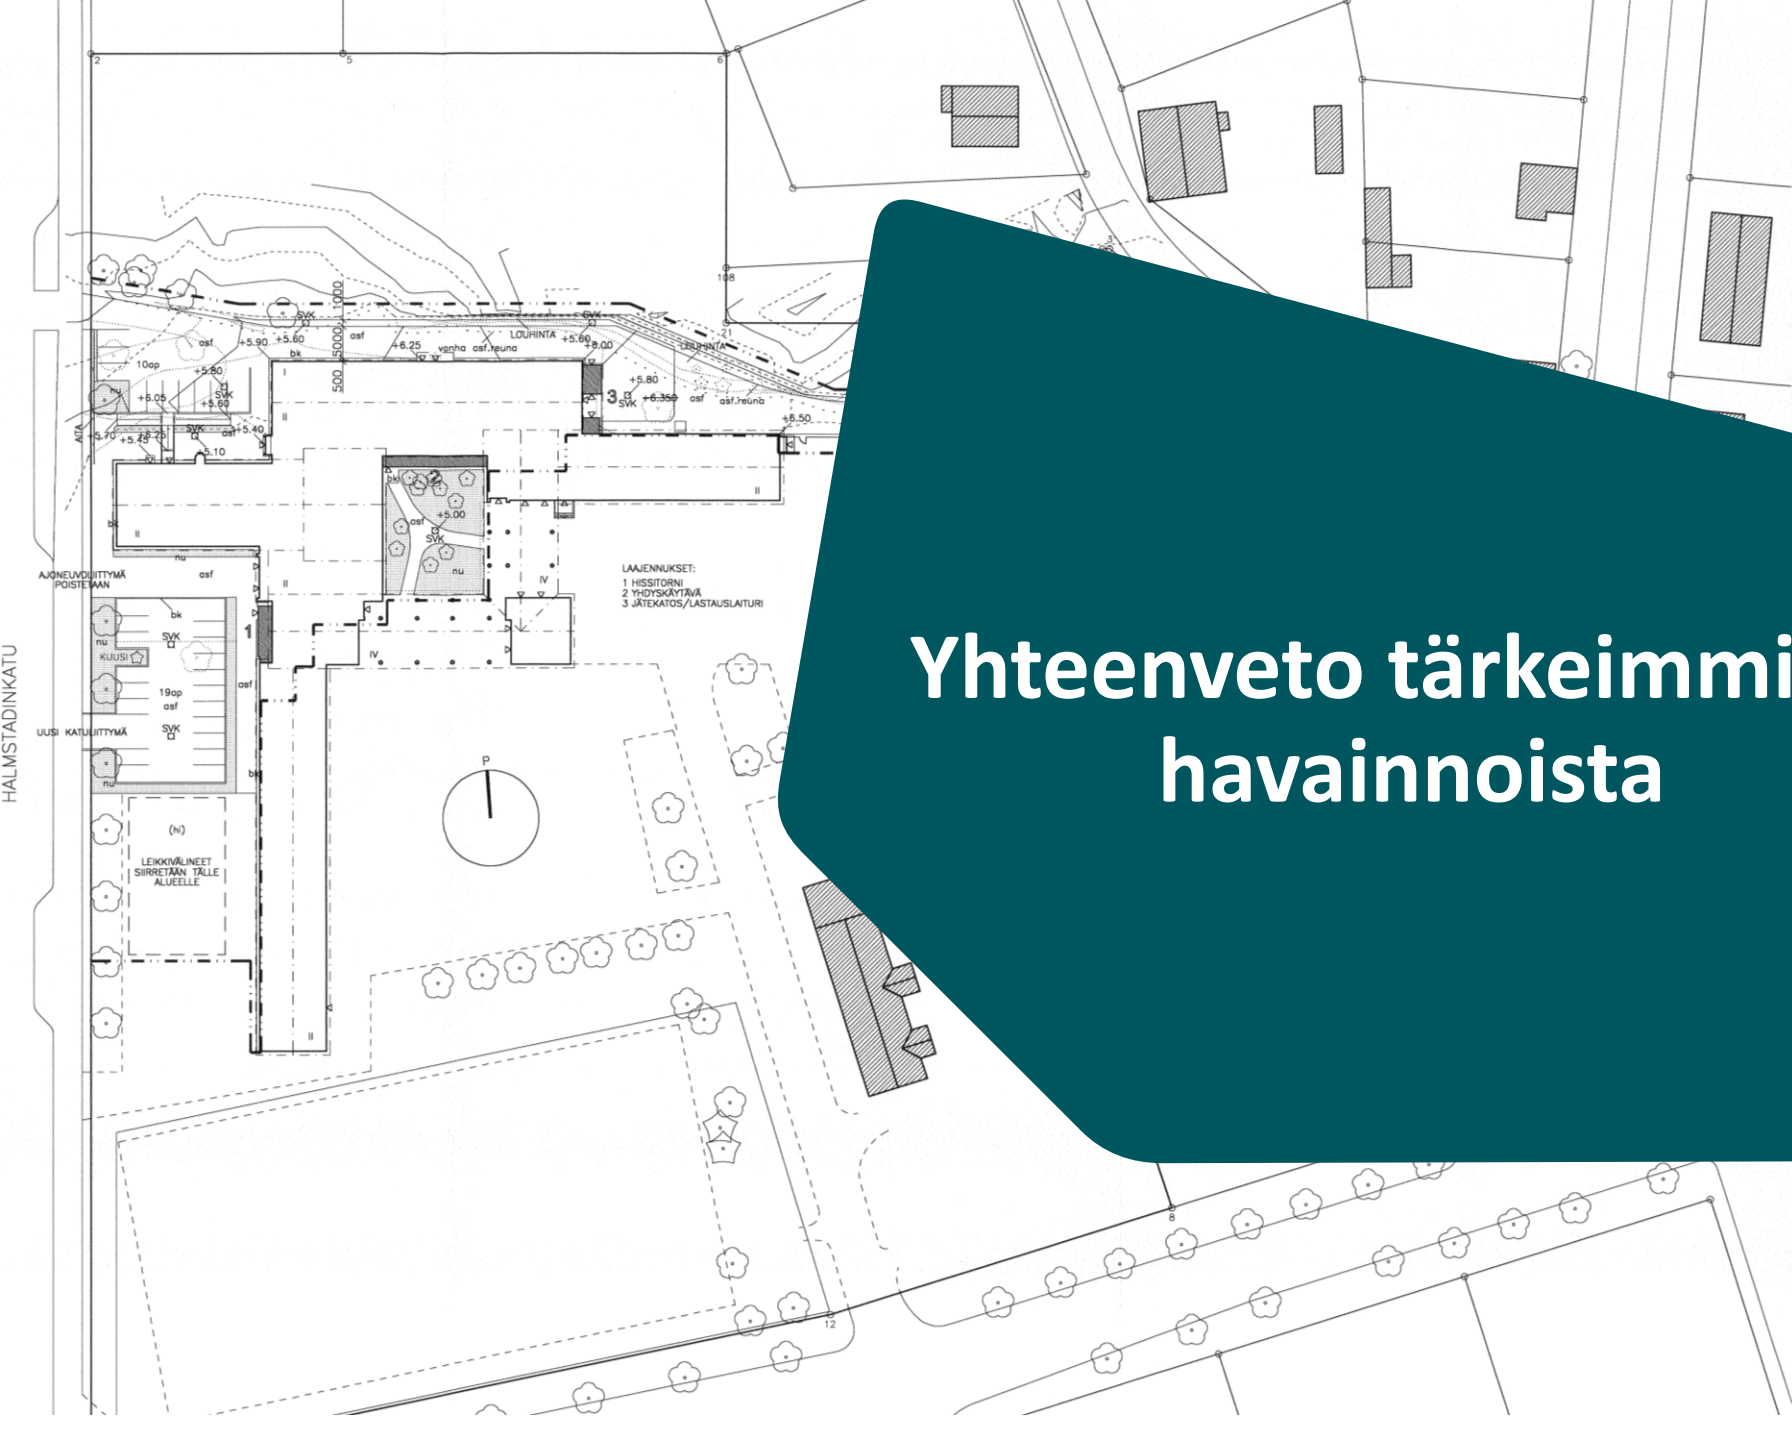
- Eteläseinän vauriot.
- Käytävän ikkunat käyttöikänsä päässä.
- Ikkunatilkkeiden ja vanhojen karmien vauriot.
- Välipohjan askeläänieristeen paikalliset vauriot.
- Käytävien mineraalikulitupitoisuus.

- Eteläseinän vauriot.
- Rehtorin kanslia ja opettajanhuoneen lattiapäällysteen vauriot.
- Opettajanhuoneen keittiön vesivahinko.

Itäsiiven tärkeimmät havainnot:

- Eteläseinän vauriot.
