HANGON KAUPUNKI

HANGON KESKUSKOULUN ETELÄSEINÄT JA OPETTAJAN- HUONEEN ALAPOHJA

Kosteus- ja sisäilmatekninen kuntotutkimus, REV A

20.7.2020

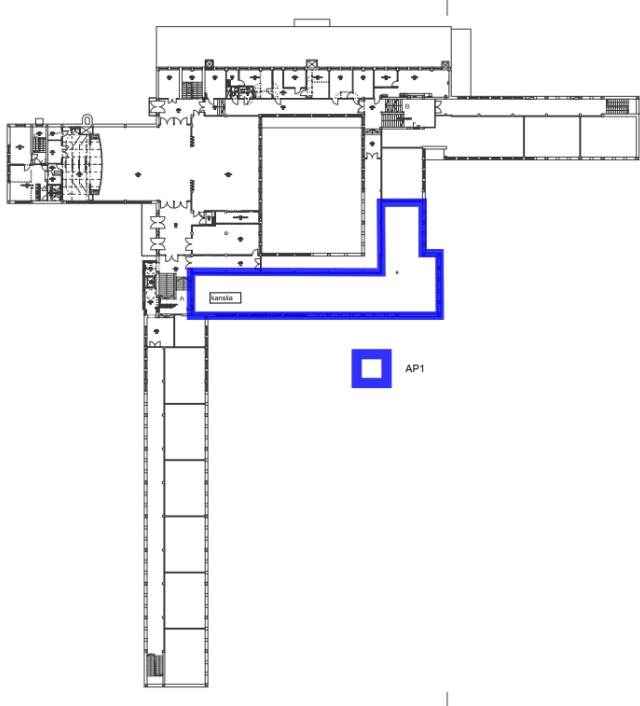
Opettajanhuone sijaitsee rakennuksen keskiosan 2.kerroksessa. Opettajanhuoneen lattiarakenne on alapohja ja se rajautuu alapuoleltaan ulkoilmaan.

Kuva 2. Keskiosan opettajanhuoneen alapohjarakenteen sijainti (sininen).

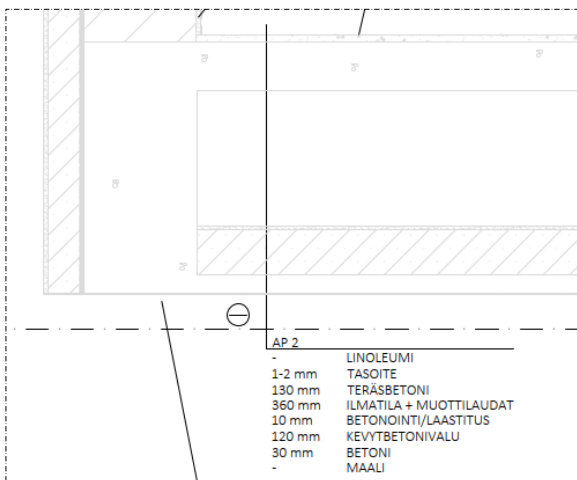
Opettajanhuoneen alapohjarakenteesta ei ollut tiedossa tutkimuksen alkaessa. Alapohjan rakenne selvitettiin rakenneavausten avulla. Rakenteen ohuen alalaatan paksuudesta ei ole varmuutta, koska rakenneavaukset tehtiin yläkautta alalaatan yläpintaan asti.

Kuva 3. Opettajanhuoneen alapohjarakenne.

Rakenteen alemman laatan raudoitukset ovat näkyvässä. Raudoitteet ovat voineet vaurioitua korroosion seurauksena, koska suojabetonikerros raudoituksen alapuolella on lähes olematon. Pitkään jatkuva raudoitusverkon korrosio voi aiheuttaa alalaatan kantavuuden heikkenemistä.

Alapohjan alalaatan raudoitusverkon korrosioasteen selvittäminen sekä karbonatisoitumissyvyyden selvittäminen betoninäyttein.

- Mikäli kantokyky on heikentynyt, alapohjalaatta uusitaan. Mahdollisen korjauksen yhteydessä on syytä huomioida alapohjan lämmöneristeiden uusiminen ja muottilautojen poistaminen.
- Mikäli kantokyky ei ole heikentynyt, tarvittaessa alapohjalaatan suojabetonoinnin uusiminen ja raudoituksen korrosiosuojakäsittely.

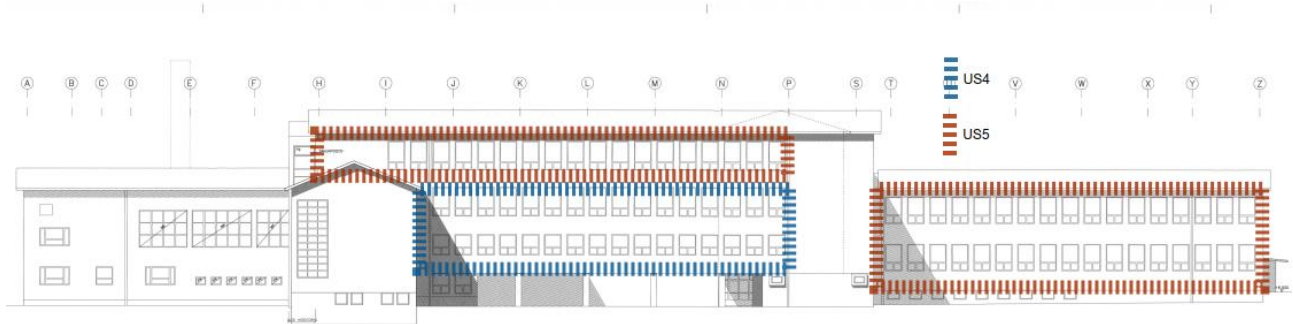
Keski- ja itäosan ulkoseinärakenteiden sijainnista ei ollut tietoa tutkimuksen alkaessa. Ulkoseinärakenteet ja niiden sijainnit selvitettiin rakenneavausten avulla. Avauksissa havaittiin kahta erilaista ulkoseinärakennetta, joiden sijainnit ovat merkitty alla olevaan julkisivukuvaan.

Kuva 7. Ulkoseinien sijainnit eteläjulkisivulla.

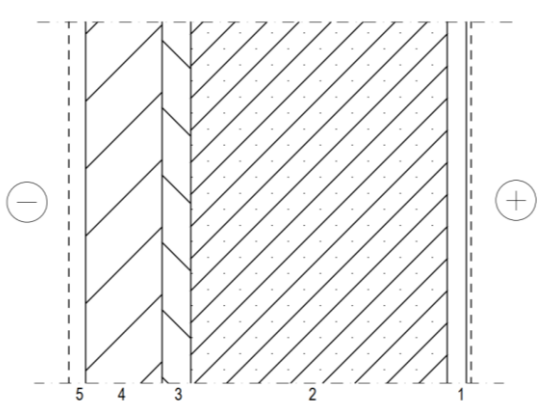
1. tasoite 20-40 mm
2. kevytbetoni 100-190 mm
3. tasoite/ilmarako
4. tiili
5. rappaus

Kuva 8. Keskiosan rakenne alimmissa kerroksissa (US4).

Keskiosaan tehdyistä kuudesta avauksesta otettiin yhteensä 12 materiaalinäytettä mikrobianalyysiä varten. Näytteistä 33 % oli viite vauriosta, 25 % oli lievä viite vauriosta ja 42 % ei ollut viitettä vauriosta. Yhdessäkään avauksessa ei aistinvaraisesti havaittu mikrobivaurioon viittaavia merkkejä, tosin opettajanhuoneen avausten hajuhavainnoja häiritsi tilassa tutkimushetkellä ollut voimakas kemiallinen haju (lattiapäällysteen poistaminen käynnissä). Ulkoseinärakenteeseen tehtyjen merkkiainekokeiden perusteella havaittiin lieviä ilmavuotoja eristekerroksesta sisäilmaan ikkunaliitosten sekä ikkunapenkin liitosten kautta. Ulkoseinän ulkopuolisessa tarkastelussa havaittiin paikallisia silmämääräisesti kosteita läiskiä ikkunapeltien alapuolella sekä pari halkeamaa. Lisäksi seinustan itäreunassa havaittiin köynnös, joka peittää seinän yläosan.

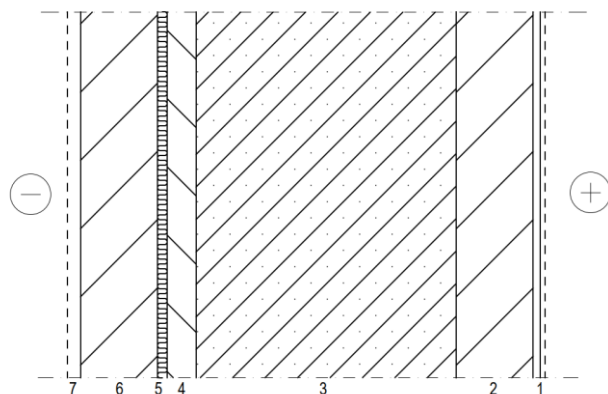
1. tasoite 15 mm
2. tiili 75 mm
3. kevytbetoni 200 mm
4. tasoite 20 mm
5. villa 25 mm
6. tiili
7. rappaus

Kuva 9. Itäsiiven eteläseinustan rakenne sekä keskiosan rakenne ylimmässä kerroksessa patterisyvennyksen kohdalla (US5).

Itäsiipeen tehdyistä neljästä avauksesta otettiin yhteensä 10 materiaalinäytettä mikrobianalyysiä varten. Näytteistä 50 % oli viite vauriosta, 20 % oli lievä viite vauriosta ja 30 % ei ollut viitettä vauriosta. Jokaisessa kevytbetonilämmöneristeen sisäpinnasta otetussa näytteessä oli viite vauriosta sekä aktinomykeettejä. Kaikissa avauskohdissa havaittiin tunkkainen tai mikrobiperäinen haju. Ulkoseinärakenteeseen tehtyjen merkkiainekokeiden perusteella havaittiin merkittäviä ilmavuotoja eristekerroksesta sisäilmaan liitosten, sisäkuoren halkeamien, patterikannakkeiden, ikkunaliitosten sekä ikkunapenkin liitosten kautta. Ulkoseinän ja välipohjan liitokseen oli tehty tiivistyskorjauksia ilmeisesti elastisella kitillä, mutta tiivistykset eivät olleet ilmatiiviitä. Ulkoseinän ulkopuolisessa tarkastelussa havaittiin useita silmämääräisesti kosteita läiskiä ikkunapeltien alapuolella sekä useita halkeamia. Syöksytorven liitokset ovat vuotaneet ja kasteleet seinärakennetta.
