# Hangon asemakaava-alueiden puistojen ja puistometsien hoito- ja käyttösuunnitelma

## Suunnittelualue 2: Keskusta-alueet

5.1.2007

Ympäristösuunnittelu OK ja Hangon kaupunki

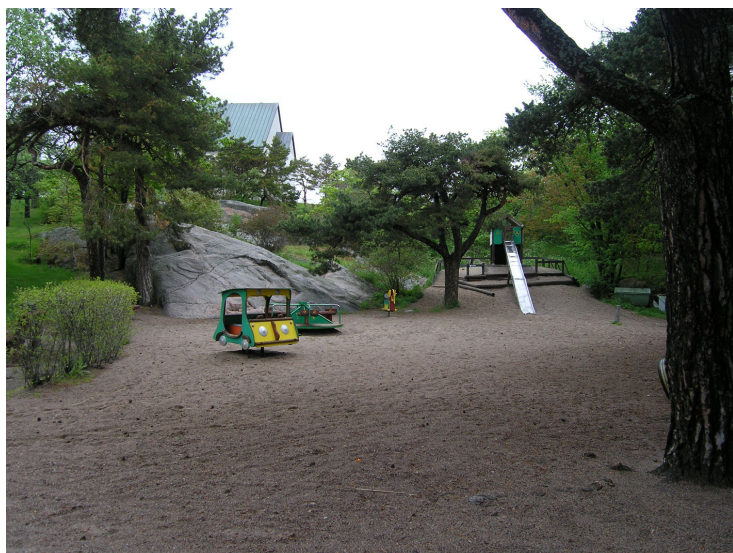
Kirkkopuiston leikkialue

Tavoite on saada koko alue edustavaksi kaupunkipuistoksi. Pensaita ja puita hoidetaan yksitellen, nurmikot leikataan usein ja kukkaistutuksia hoidetaan päivittäin. Leikkialueen välineet uusitaan vähitellen aloittaen vanhimmista.

Lännestä kirkolle johtavan tien reunat siistitään niin että ruusut jätetään (ei kuitenkaan kurttulehtiruusuja) ja mahdollisesti istutetaan jokunen lisää. Tien yläpäässä olevat isommat pensaat saavat jäädä. Ylhäällä olevan paikoitusalueen takana on karkeaa kiviainesta joka on lisätty vesiongelman takia. Karkea sora on kuitenkin aika ankean näköistä, joten sen päälle levitetään ohut kerros hiekkaa, jotta kalliokasvillisuus vähitellen leviäisi kiviaineksen peitoksi. Leikkialue on todella viehättävä puiden keskellä. Korjauksia on tehty EU-normien mukaan, mutta jotkut leikkivälineet alkavat olla vanhoja, joten välineitä on tarkkailtava tasaisin väliajoin, jotta normit täyttyvät jatkossakin. Vanhimpia välineitä uusitaan vähitellen.

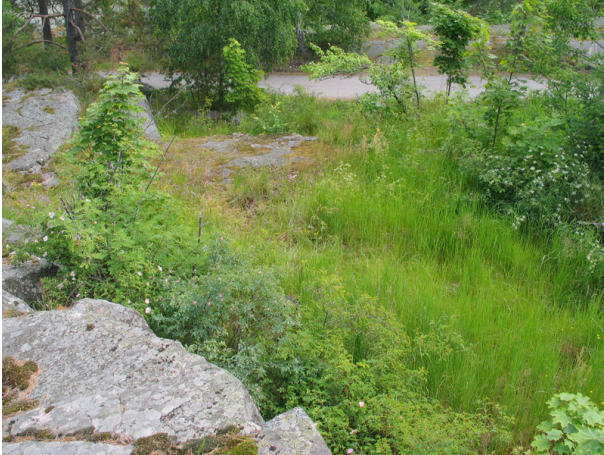
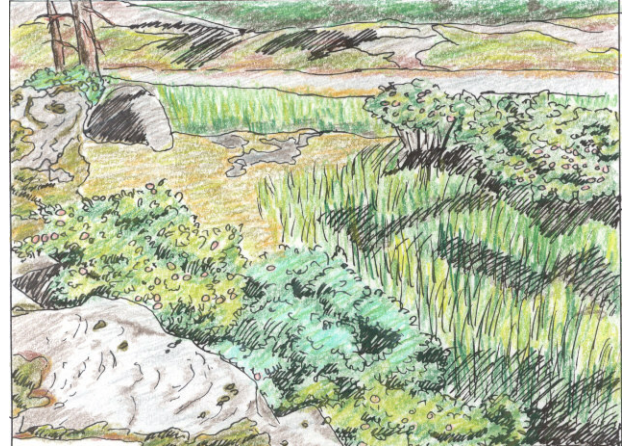
Tavoitteena on avoin kallio jossa kasvaa lähinnä mäntyä ja katajaa, muutama ruusupensas sekä kalliokasveja ja kallioniittyjä.

Alue hoidetaan luokassa C1, lähimetsät (12.680 m<sup>2</sup>) B2, kallioniityt (2.332 m<sup>2</sup>), A2, Käyttöviheralueet (3.360 m<sup>2</sup>) sekä A3, Käyttö- ja suojaviheralueet (1.260 m<sup>2</sup>). Koko kallioalue harvennetaan suosien mäntyä, ruotsinpihlajaa, tuomea ja katajaa + ruusua (*Rosa dumalis* ja myös punalehtiruusua), muutaman pihlajankin voisi säilyttää. Tarkoittaa että myös mäntyjä ja ruusuja voi karsia siellä missä ne ovat pusikoituneet. Pääosa kurturuusuista poistetaan kalliolta.

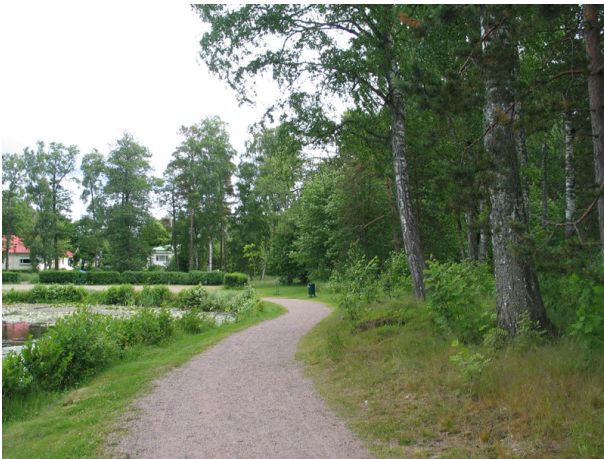
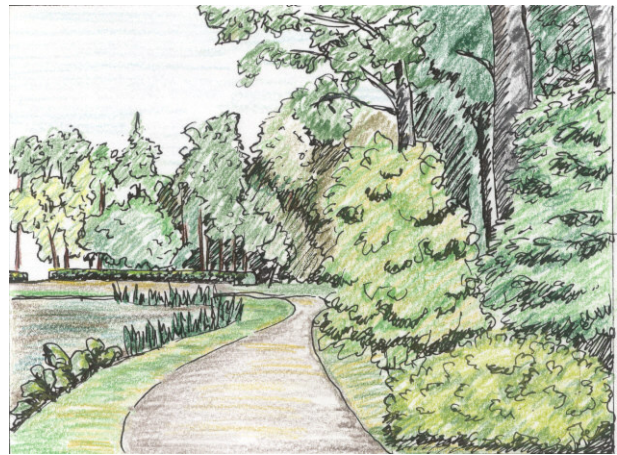
Lammen eteläreuna

Puistolampi ympäristöineen on olemukseltaan hoidettu ja kaupunkimainen. Luoteisreunassa oleva lehmuskuja on vaikuttava.

Kujanteen vieressä oleva sähkökeskus on näkyvä rumentava elementti. Valaisimet ovat melko vanhat ja niiden valovoima on huono.

Kaakossa sijaitseva metsikössä kasvaa hienoja mäntyjä, mutta aluskasvillisuus on pienten pihlajavesojen peittämä.

Puistoa hoidetaan hoitoluokassa A2, Käyttöviheralueet. Puistolammen kaakkoispuolella olevasta metsiköstä poistetaan pihlajavesat suurimmaksi osaksi jotta aluskasvillisuus pysyisi lehtomaisena, kuitenkin jättäen muutamia pihlajalämpäreitä. Lammen ympäri kiertävän polun kaakkoisreunan metsänreuna monipuolistetaan kerrokselliseksi, istutetaan matalampia ja korkeampia esim. kukkivia pensaita. Lammen pohjoispuoleiselle polunreunalle istutetaan molemmin puolin pensasrykelmiä, jotta polun kurvit näyttäisivät luontevimmilta. Lammen ympärille tuodaan muutamia puistonpenkkejä, jotta kaupunkilaiset voivat istua ja ihailla lampea.

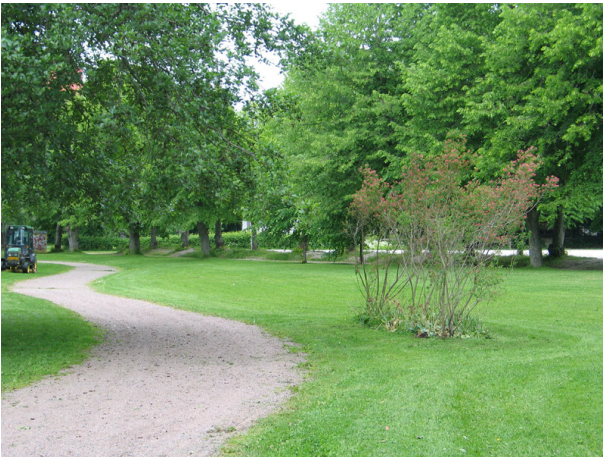
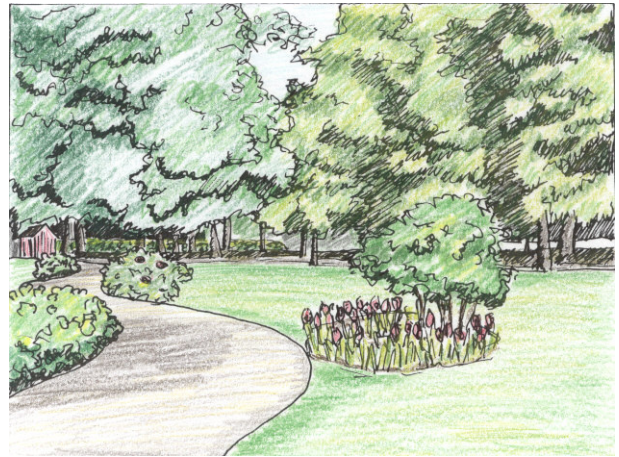
Valaisimet valaisevat huonosti ja ne uusitaan. Lehmuskujanne on hieno, mutta puiden kuntoa pitää seurata ja vanhojen huonokuntoisten puiden tilalle aina vähitellen istuttaa uusia. Lehmuskujanteen lounaiskulmassa olevan ison betonisen sähkökeskuksen voisi verhoilla esim vanhan ulkorakennuksen näköiseksi. Saavuttaessa Lampipuistoon Appelgrenintien puolelta, ensi vaikutelma on että isot kivilohkareet, jotka on sijoitettu pitämään autot pois metsästä, on saatava pois. Metsän laitaan voidaan tehdä pysäköintialue, samalla periaatteella kuin uimarannan taakse. Eli puut säästetään ja niiden ympärille asennetaan noppakivireuna, muutoin alue päällystetään asfaltilla ja reunustetaan nupukivellä. Pysäköintialue rajataan metsän suuntaan esim. järeän rautakettingin ja graniittipollareiden avulla. Tämä satamissa käytetty teema sopii hyvin meren läheisyyteen.

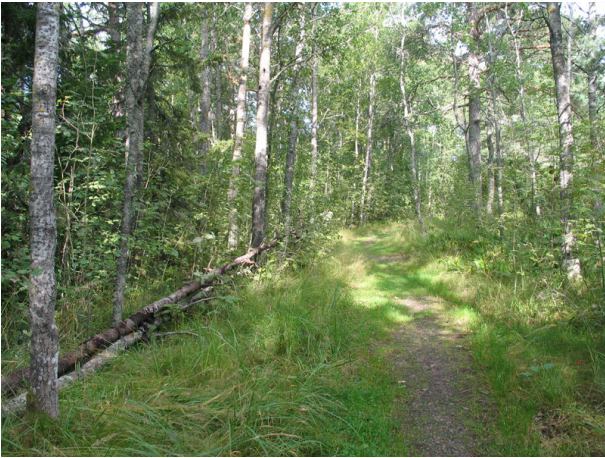
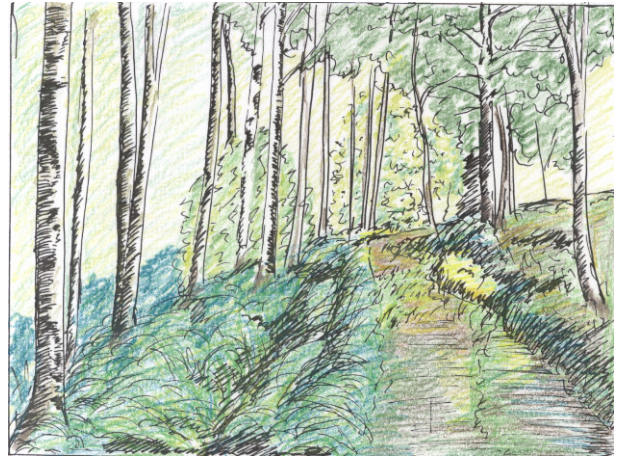
Metsäpolun välitön ympäristö siistitään

Manteretta lähestyttäessä poistetaan tihein aluskasvillisuus (useimmiten pihlajaa) ja karsitaan muuta lehtipuustoa, niin että komeimmat männyt tulevat esille. Lepakoiden levähdys-alueella (alue selvitettävä ennen toimenpiteitä) annetaan kasvuston olla tiheä. Rotkoista voisi karsia vähän haapaa ja koivuja sekä muuta korkeampaa kasvillisuutta, jotta saniaiset sen pohjalla näkyisivät. Huomioon otettavat/säilytettävät kasvit: mänty, kataja, kanerva, ranta-asterit ja rantaveronika + muut rantakasvit, maksaruohot, puolukat, juolukat, mustikka ja mesimarja, kallioimarre, kotkansiipi, tupasvilla, rosa canina, tupasvilla, variksenmarja ja kielo.

Lähestyttäessä kasinopuiston ja tennispuiston aluetta on metsä jo tiivis ja enemmän lehtipuuvoittoinen. Täällä hoito on lähinnä aluspuuston karsimista ja huonokuntoisten puiden poistamista.

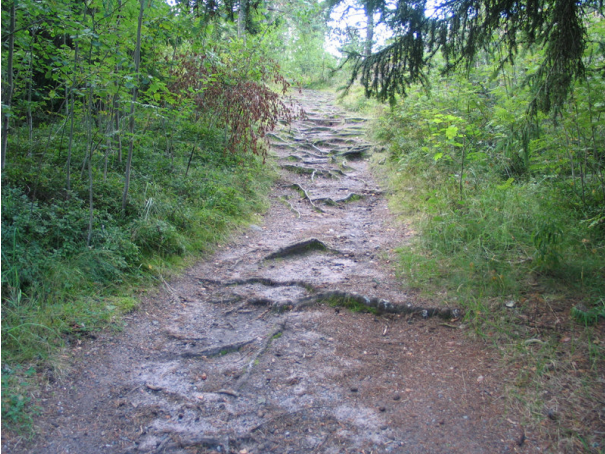
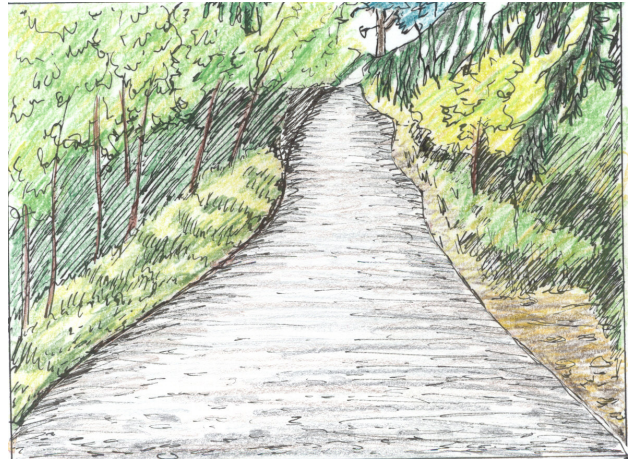
Useassa kohdassa näkyy vielä viidenkymmenen vuoden takaiset korjaukset jotka selkeyttävät lemmenpolun kulkua. Nyt tehdään pieniä reittimerkintöjä, esim puisia siltoja, sora/kivituhkakäytäviä sinne mihin niitä saa, puiden juurien päälle levitetään kivituhkakate ja kalliokohtiin maalataan esim. hiiden jäljet jotka seuraavat varsinaisen ”lemmen polun” suuntaa. Jäljet pitää maalata uudelleen n. 5 vuoden välein.

Nämä toimenpiteet poistaisivat turhan risteilyn herkän kalliokasvillisuuden yli ja lepakoiden levähdysalueella.
